| Région de LISIEUX (Calvados) | | Planche n°2 - Croisée A | |
| Manoir | | A. TIERCELIN | Etude n°14004 |
| | | 2006 | |

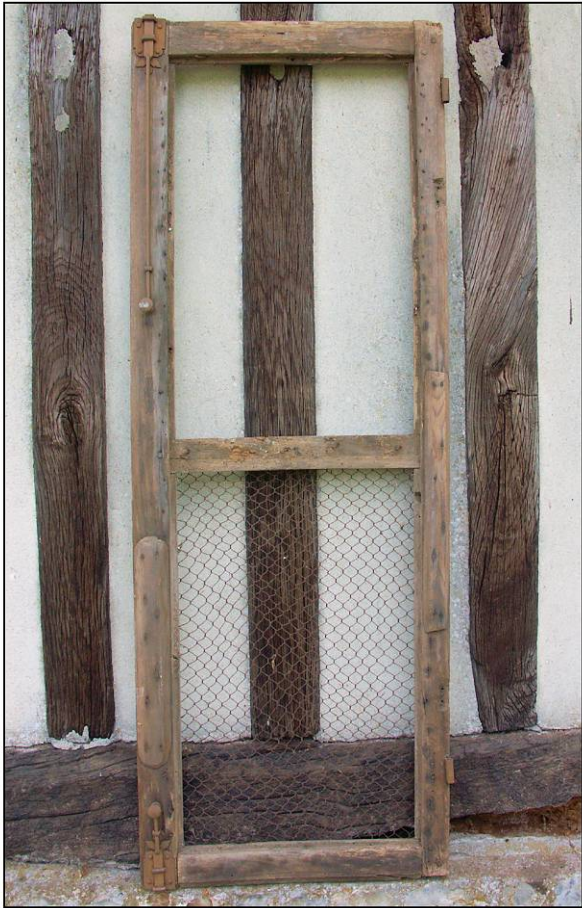
Fig. 2.1. Vantail vitré inférieur (intérieur)

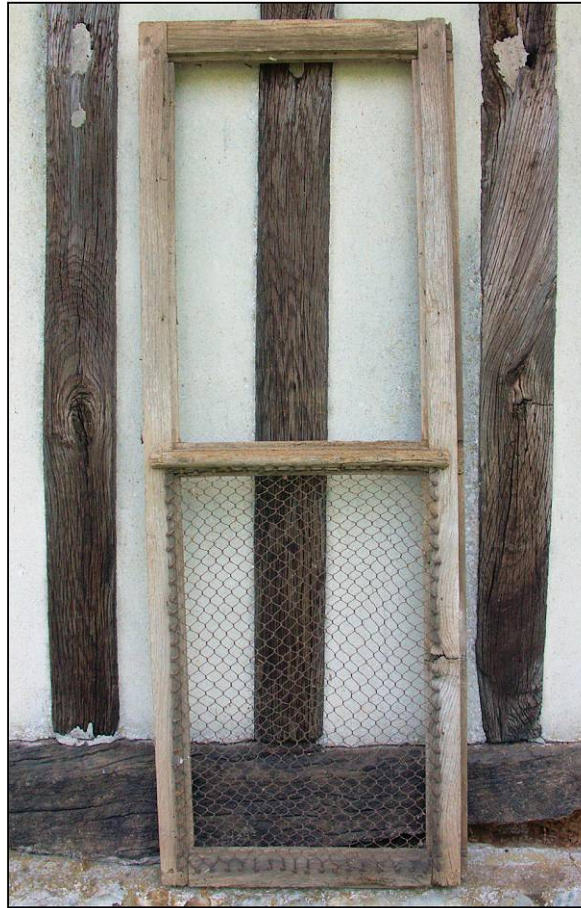
Fig. 2.2. Vantail vitré inférieur (extérieur)

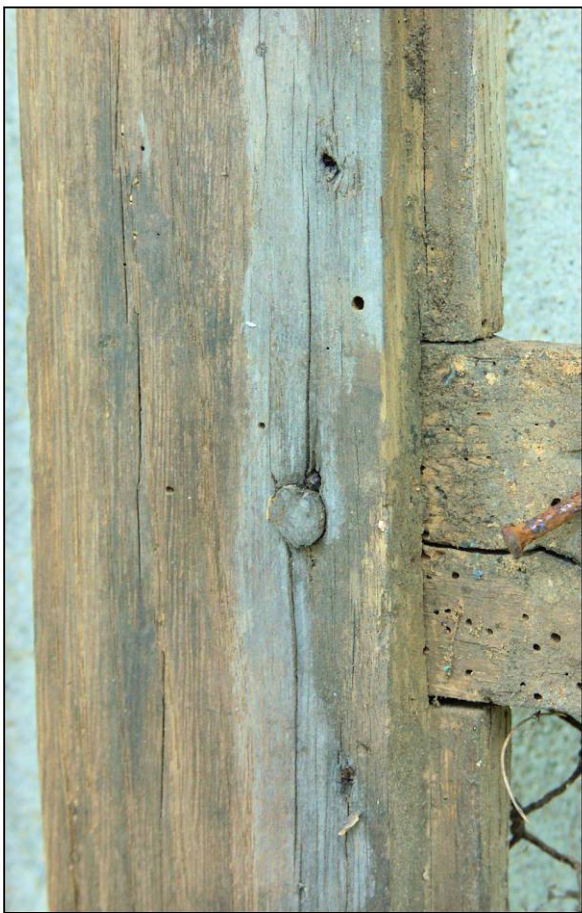
Fig. 2.3. Vantail inf. (traverse intermédiaire)

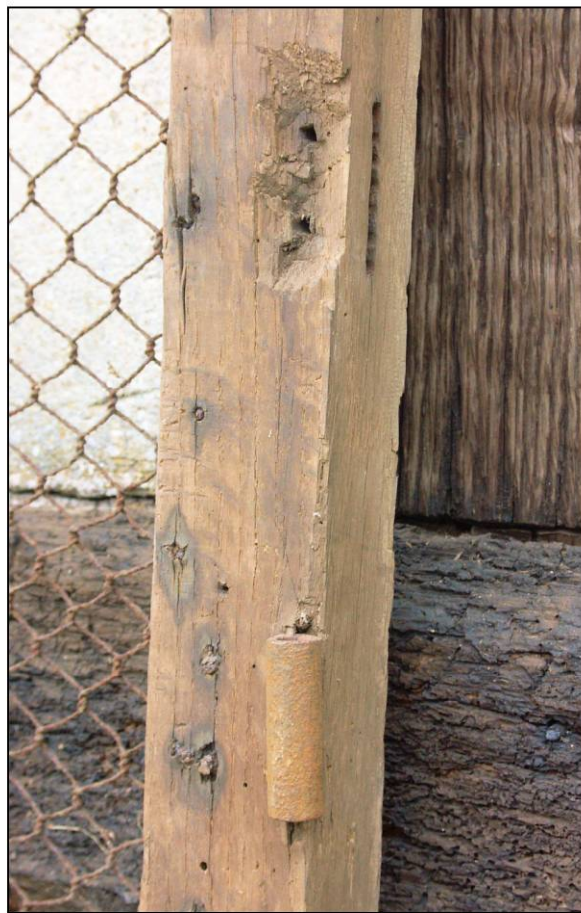
Fig. 2.4. Vantail inf. (modification du ferrage)

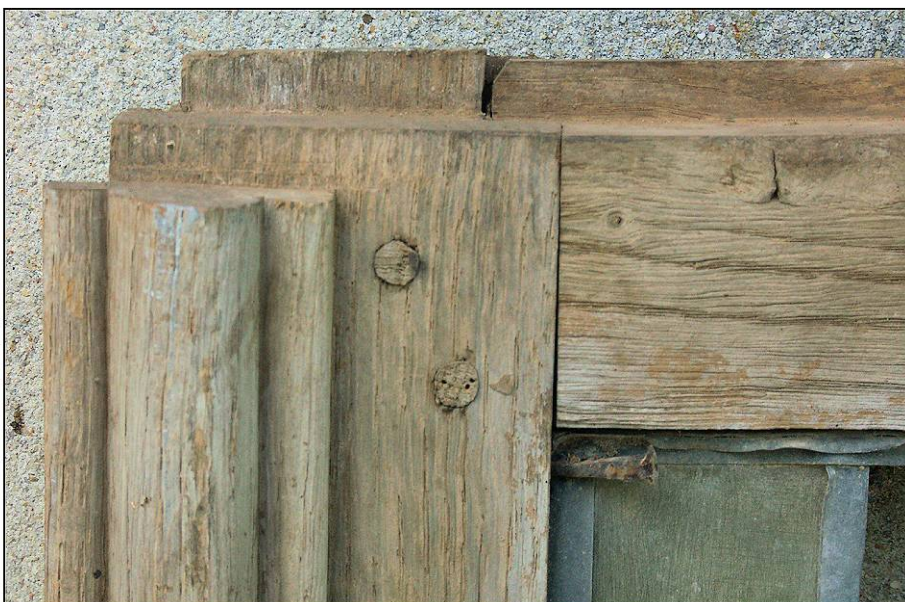
Fig. 2.5. Vantail vitré supérieur (couvre-joint mouluré)

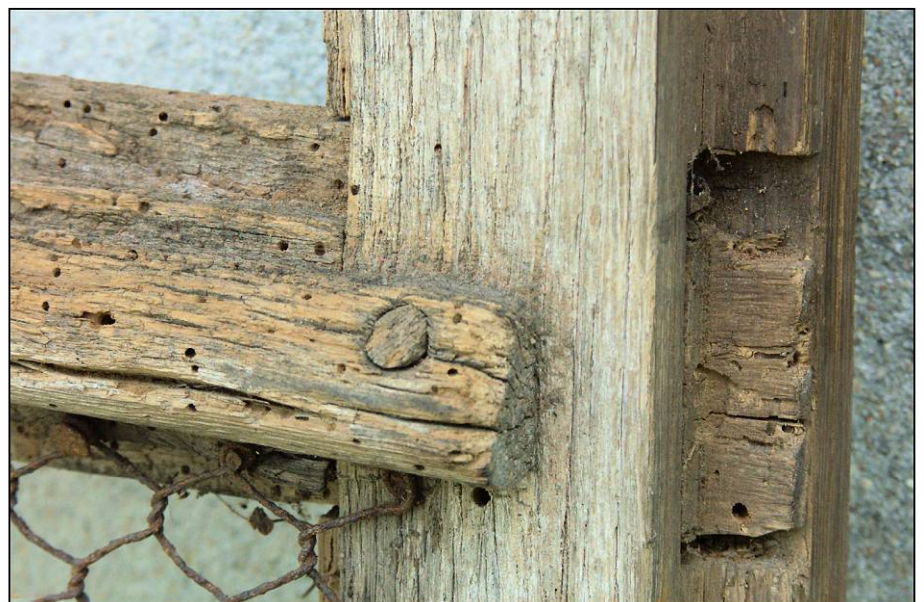
Fig. 2.6. Vantail vitré inférieur (traverse intermédiaire flottée)
