# Région d'ANGERS (*Maine-et-Loire*)

Logis

Croisée

*Début du XVIIe siècle*

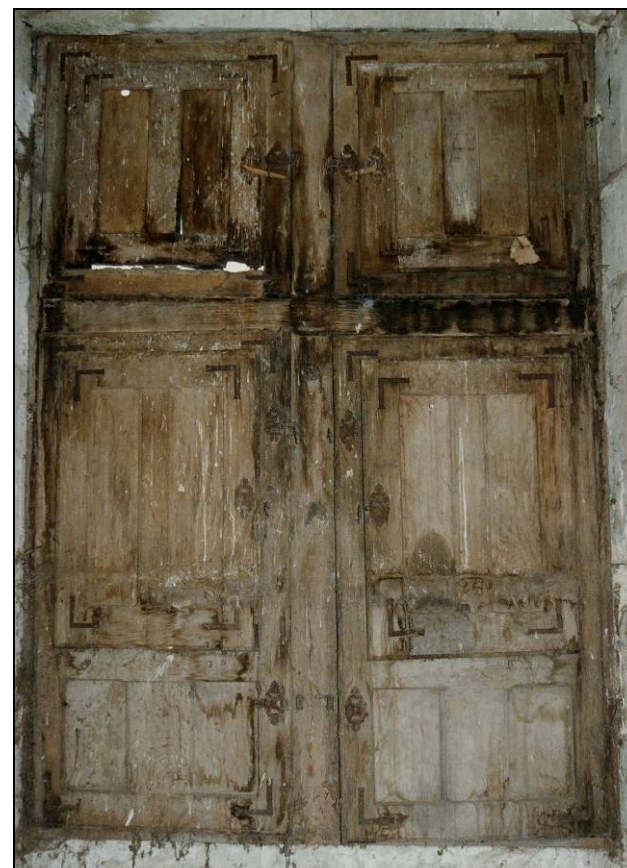
Les caractéristiques de cette croisée angevine ne dérogent pas aux conceptions traditionnelles développées à la fin du XVIe siècle et durant les premières décennies du suivant. C'est sans doute ce classicisme en la matière qui lui permet d'afficher une fabrication d'une aussi grande maîtrise. Les éléments y sont calibrés, ajustés et entaillés avec une rare précision. La serrurerie, quant à elle, adopte les techniques du reperçage, de l'étampage et de la gravure pour produire des ouvrages simples mais remarquablement exécutés.

Le dormant, divisé en quatre compartiments, s'inscrit dans une fenêtre décorée d'un chambranle mouluré de deux larges filets et d'un quart-de-rond sur lequel se raccorde un meneau et un croisillon. Ce dernier est situé sensiblement aux deux tiers inférieurs (soixante trois centièmes) de la croisée. La structure du dormant, tout au moins son bâti périphérique, est relativement frêle et affectée d'une feuillure intérieure permettant l'encastrement et le recouvrement des vantaux vitrés.

Les vantaux sont assemblés traditionnellement à tenons et mortaises non traversées. Ceux du bas sont consolidés par un panneautage réduit mais néanmoins efficace grâce à un montant intermédiaire très large qui leur assure une excellente tenue. De petits panneaux embrevés, bien calés, viennent renforcer le dispositif. A l'extérieur, ils sont moulurés d'une plate-bande agrémentée d'un quart-de-rond et d'un carré tandis qu'à l'intérieur ils sont simplement mis au molet. En matière d'étanchéité, une contre feuillure permet un recouvrement des vantaux sur le dormant.

Assemblés au carré, à tenons et mortaises non traversées, ils sont divisés par un montant intermédiaire délimitant deux panneaux hauts et étroits de tradition médiévale. Les moulures arrêtées (chanfrein sur le cadre et quart-de-rond sur le montant médian), portées aux deux parements, permettent une bonne solidité de l'ensemble ; la qualité d'exécution également. Les panneaux sont du même type que les vantaux. A l'instar de ceux-ci également, une contre feuillure formant un recouvrement assure leur étanchéité. Un gros quart-de-rond en limite la perception.

La rotation des bâtis s'effectue par des fiches à broche rivée à cinq nœuds formés sur deux lames. Elles sont plus fortes sur les vantaux vitrés.

La fermeture est assurée par des targettes et des loquets, les premières étant limitées aux vantaux vitrés et plus particulièrement ceux du haut et la partie basse de ceux du bas. Le choix entre targette ou loquet suit certainement une pratique courante à l'époque puisqu'on retrouve la même répartition sur un logis de la région de Craon (étude n°53001). Nous le verrons plus loin, leurs similitudes ne s'arrêtent pas là. Reperçées de cœurs formant volutes, gravées, étampées et découpées suivant une forme en palmette qui n'est pas sans évoquer les panaches adoptés quelques décennies plus tard, les platines de ces ouvrages sont exceptionnellement décorées au regard de la modestie du logis.

Tous les vantaux sont consolidés par des équerres entaillées aux extrémités évasées. Bien que ce système ne soit plus très usité dans certaines régions, il semble encore connaître dans le Maine et l'Anjou un franc succès. Nous le retrouvons notamment sur le logis de la région de Craon et à l'Hôtel de Lantivy à Château-Gontier (étude n°53003).

Comme nous l'avons souligné à plusieurs reprises, cette très belle croisée présente une conception et une facture classiques. La proportion de ses compartiments et l'adossement à un remplage de pierre demeurent traditionnels. Aussi, le panneautage de ses vantaux vitrés, ses assemblages au carré, la division de ses volets en panneaux hauts et étroits, la consolidation de ses bâtis par des équerres, l'adoption de fiches à broches rivées et la répartition de sa serrurerie qui sont en tous points comparables aux exemples proches de l'hôtel de Lantivy à Château-Gontier et d'un logis de la région de Craon, daté de 1612, permettent-ils de situer par analogie cette croisée à la fin du XVI<sup>e</sup> siècle ou plus vraisemblablement au début du suivant.
