ARDON (Loiret)

Château de Boisgibault

Ensemble de croisées

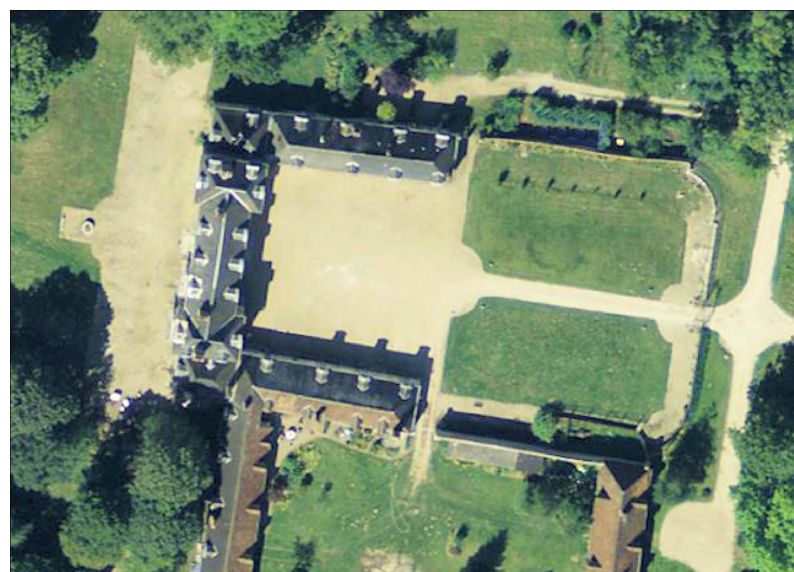
Fig. E.1. Vue aérienne du château (www.geoportail.fr)

Le château est constitué d'un corps de logis prolongé par deux ailes courtes formant une légère saillie sur les façades est et ouest. Il est accosté de deux pavillons sur lesquels s'adosent à l'est les deux ailes de communs. La cour ainsi formée est fermée à l'est par une grille. Au sud de cet ensemble, des bâtiments témoignent d'une ancienne basse cour close.
