# CAMBREMER (*Calvados*)

## Manoir du Bais

### Croisée

*Deuxième quart du XV<sup>e</sup> siècle*

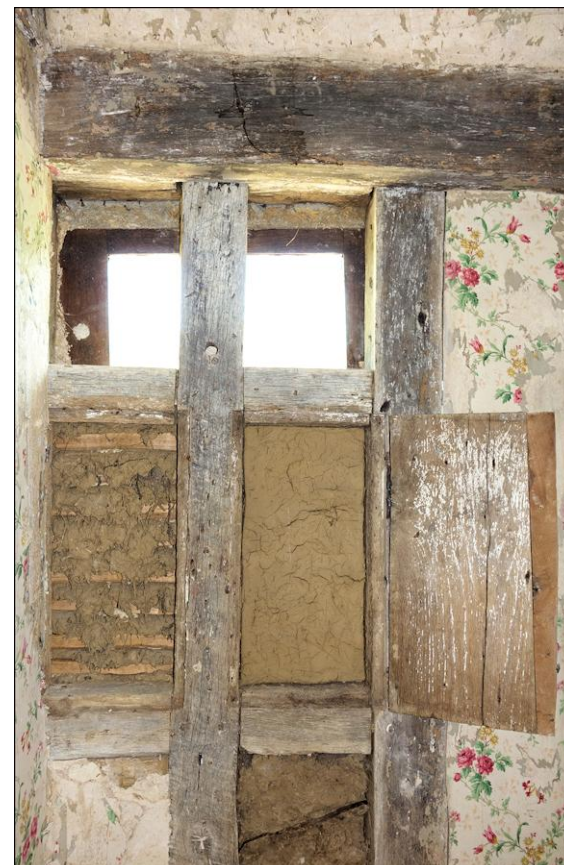
Cette croisée, qui est dissimulée depuis l'extérieur par une fausse-fenêtre mise en place au XVIII<sup>e</sup> siècle, a été redécouverte lors de sondages dans les enduits intérieurs. On ne conserve d'elle que sa structure assemblée dans le pan de bois et un volet. Nous verrons toutefois qu'elle était réalisée très simplement et que seuls ses deux compartiments du bas comportaient des volets, les deux du haut qui participaient probablement à l'éclairage en étant dépourvus. Cette conception rudimentaire ne peut être datée par ses caractéristiques, mais d'après les premiers résultats d'une analyse dendrochronologique pratiquée sur la charpente du logis en liaison avec le pan de bois, elle pourrait dater du deuxième quart du XV<sup>e</sup> siècle.

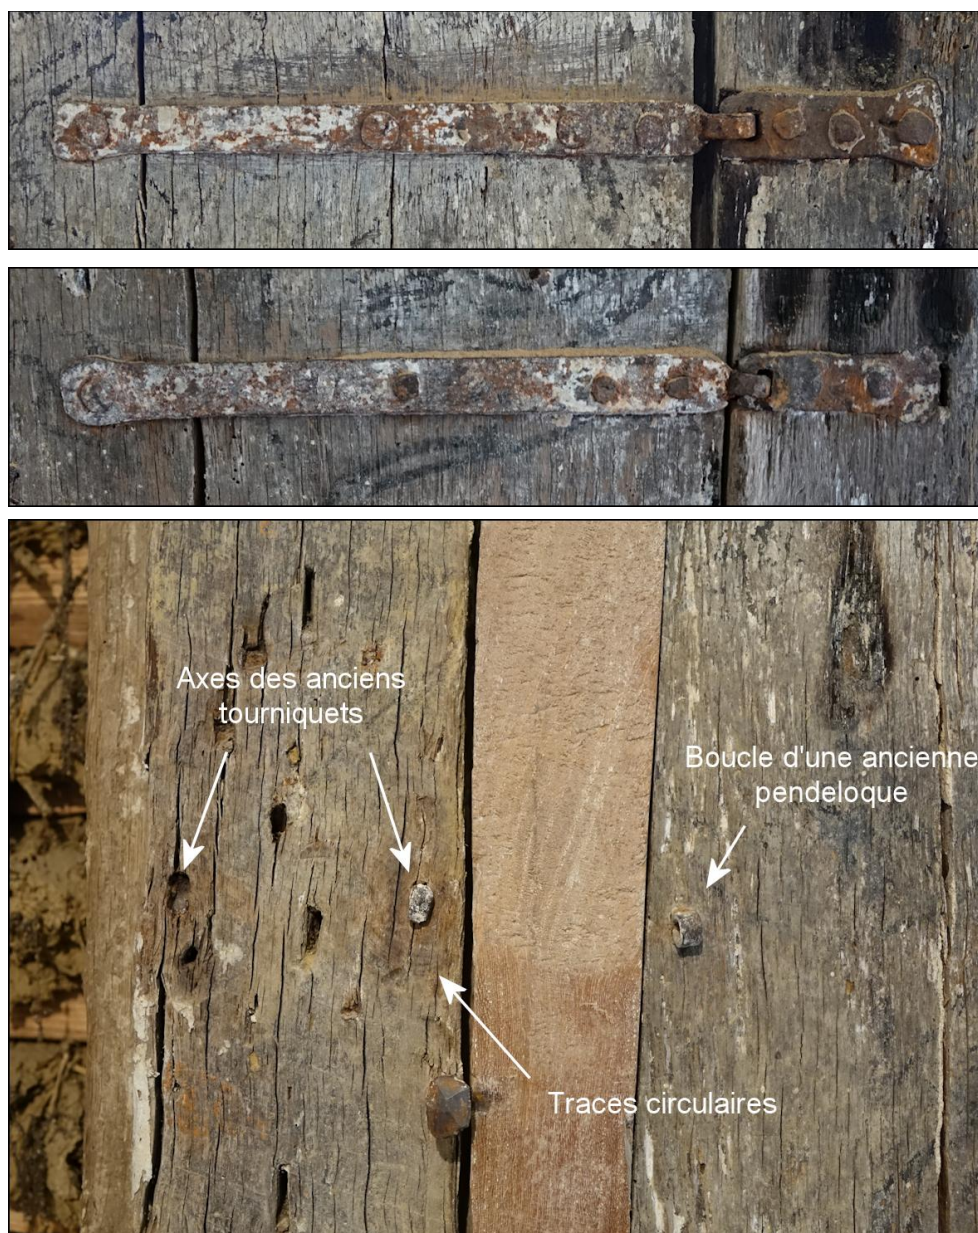
Fig. E.2. et E.3. Les deux pentures du volet droit.

Fig. E.4. Les traces de l'emplacement des deux tourniquets sur le meneau qui fermaient les volets et la boucle sur le volet droit qui maintenait une pendeloque.

La rotation du volet droit est assurée par de courtes pentures sur platine articulées sur un œil dans une lumière (fig E.2 et E.3). Sur le volet gauche, le système était différent du fait de l'importante saillie du poteau à l'intérieur de l'édifice qui ne permettait guère une pose sur platine. Le volet était donc posé sur deux gonds fichés dans le poteau (fig. 3.4).

La perte du volet gauche et d'une partie du volet droit nous prive d'éventuelles informations sur leur système de fermeture. Toutefois, il ne s'agissait pas de targette ou de loquet puisque le meneau ne laisse apparaître aucune trace de mentonnet ou de gâche. Par contre, au travers de toutes les traces de clous sur ce meneau, on peut détecter des empreintes circulaires au même niveau qui correspondent sans aucun doute à l'emplacement de deux tourniquets (fig E.4)<sup>2</sup>. Ce système de fermeture est parfaitement logique au regard de la petite boucle fichée dans le volet droit qui indique l'emplacement d'une ancienne pendeloque pour en faciliter la manœuvre (fig. E.4).
