Région nord de LA FLÈCHE (Sarthe)

Logis

Demi-croisées

Premier quart du XVI^e siècle

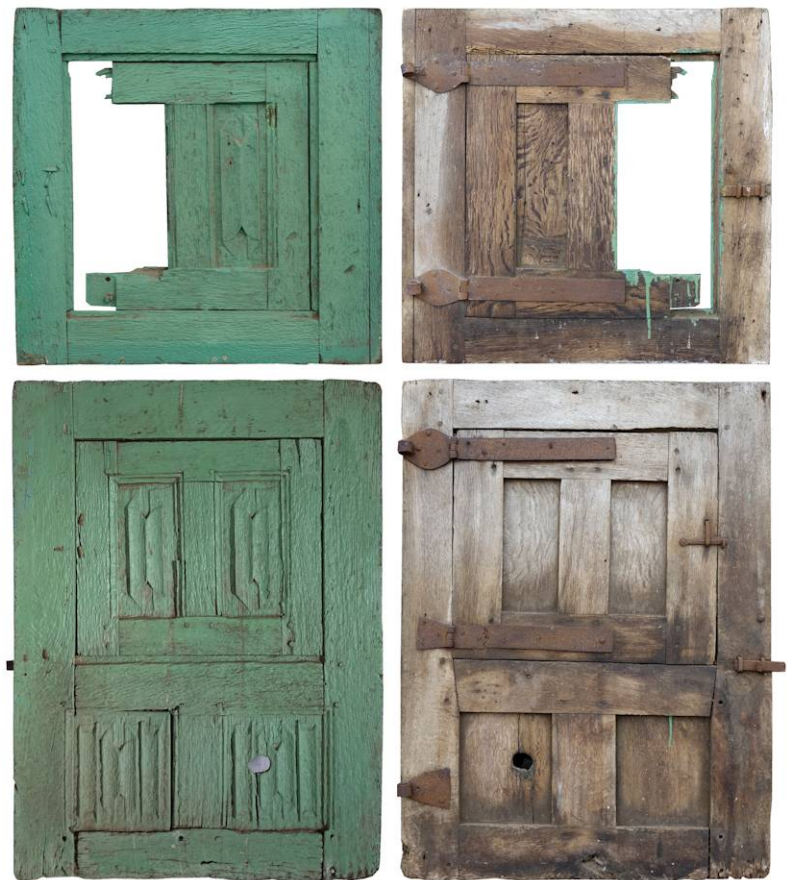
Ce petit logis rural conserve deux beaux témoins des châssis de fenêtres qui éclairaient son étage. Outre leur bon état de conservation qui nous permettra de les étudier en détail, ils présentent la particularité d'être réalisés selon deux types différents sur une même façade. Une première demi-croisée, dont tous les châssis sont conservés, possédait une vitrerie mise en plomb dans son compartiment du haut et sans doute une toile cirée dans celui du bas, l'ensemble étant posé dans des vantaux mobiles. Une seconde demi-croisée, qui ne conserve que son volet du haut, était également pourvue d'une vitrerie mise en plomb, mais scellée dans le compartiment en pierre. Celui du bas était probablement fermé par un simple volet, selon un type couramment adopté au XV^e siècle et encore au suivant.

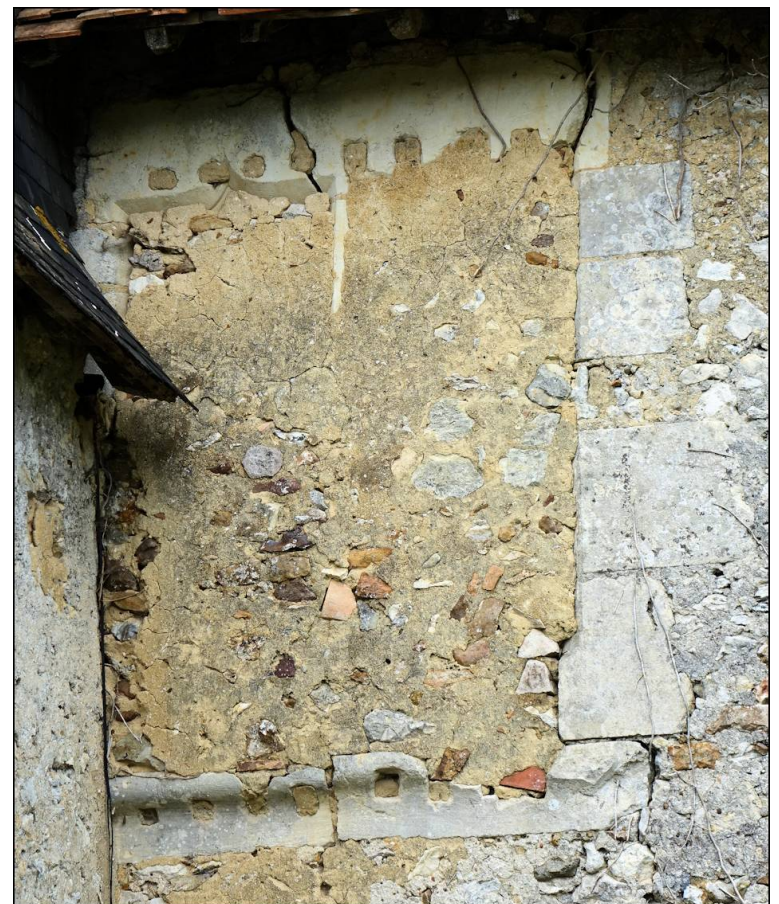
Fig. E.1 – Croisée murée et masquée en partie par l'escalier hors-oeuvre ajouté postérieurement.

Ce petit logis est composé de deux pièces basses au rez-de-chaussée et de deux pièces à l'étage, chacune étant chauffée par une cheminée. Sa distribution initiale a été modifiée, notamment par l'ajout d'un escalier hors-œuvre. Si son rez-de-chaussée a été fortement perturbé, son étage conserve quant à lui une authenticité certaine et plus particulièrement une grande croisée murée (figure E.1 ci-contre) et deux demi-croisées, ces dernières éclairant sur une même façade les deux pièces séparées par une cloison en pan de bois. Ces trois fenêtres étaient protégées par des grilles aujourd'hui disparues. Les deux demi-croisées présentent la particularité de montrer deux conceptions différentes. La première (type A – planches n°1 et 2), qui a conservé les châssis de ses deux compartiments, était dotée en partie haute d'une vitrerie mise en plomb et en partie basse d'une toile cirée, ces deux matériaux translucides étant fixés sur des vantaux mobiles. La seconde (type B – planches n°3 et 4) n'a conservé que son volet du haut. Il témoigne cependant d'une conception bien différente puisque ce volet fermait un compartiment dont la vitrerie mise en plomb était scellée dans les tableaux de la fenêtre. Le compartiment du bas était alors probablement fermé par un simple volet¹.
