NOYAL-SOUS-BAZOUGES (Ille-et-Vilaine)

Manoir du Quartier

Croisée

Première moitié du XVIIe siècle

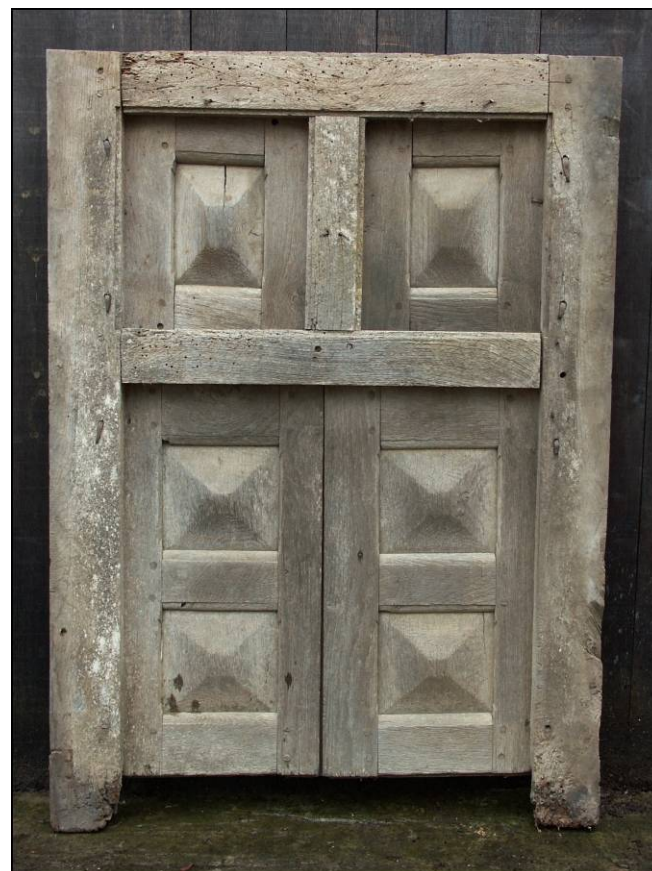
Cette petite croisée bretonne est remarquablement bien conservée. Il ne lui manque que la traverse basse de son bâti dormant et une partie de sa serrurerie. Sans surprise, elle adopte les caractéristiques propres à sa région de production et à sa datation : division en trois compartiments, vitrerie dormante limitée aux deux ouvertures du haut et réalisation avec des éléments de fort équarrissage. Elle nous permet cependant de mesurer la persistance de ce modèle aux frontières de la Bretagne.

Comme nous l'avons déjà indiqué et malgré ses dimensions modestes, il est divisé en trois compartiments par une traverse intermédiaire et un petit montant qui subdivise sa partie haute. Ses traverses haute et basse sont assemblées à tenons et mortaises traversées tandis que sur les autres éléments les assemblages ne sont pas débouchés. Traditionnellement, l'étanchéité avec les volets est assurée par une simple feuillure intérieure. A l'extérieur, et sur les seuls compartiments du haut, une modeste feuillure permet d'installer des panneaux de vitres dormantes (sur cette disposition, voir notre typologie et plus particulièrement les manoirs des régions de Ploërmel, étude n°56004, et Guémené-sur-Scorff, étude n°56002).

Hormis une traverse intermédiaire qui divise les volets du bas, ils sont de conception identique et composés d'un robuste bâti assemblé à tenons et mortaises non traversées dans lequel s'insère un modeste panneau. Le chant intérieur des bâtis est parcouru d'un léger chanfrein pour abattre les arrêtes vives. A l'extérieur, les traverses sont moulurées d'un quart-de-rond à un carré et les montants d'un chanfrein arrêté. Quant aux panneaux, à l'intérieur ils sont plans, sans mise au molet, et à l'extérieur ils sont agrémentés d'une pointe de diamant au sommet tronqué, sans plate-bande. La périphérie de ces volets reçoit un quart-de-rond à un carré et une feuillure de recouvrement. Alors que les volets du haut ferment sur le meneau partiel, ceux du bas battent l'un sur l'autre par l'intermédiaire d'une feuillure et d'une contre feuillure.
