# SEVIGNY (Orne)

## Manoir de Chiffreville

### Croisées

*Premier quart du XVII<sup>e</sup> s.*

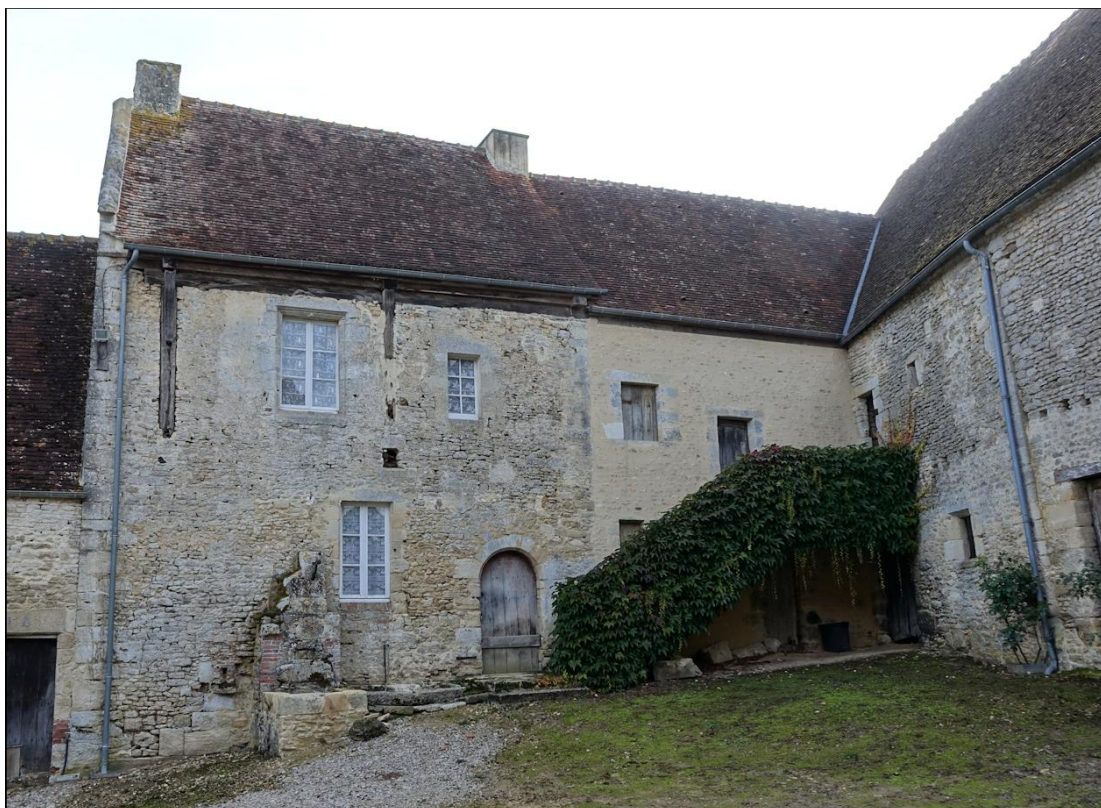
Fig E.2. Vue de l'angle sud-est depuis la cour. A gauche, puis à droite en retour, les deux logis du XVe siècle, le second étant le plus ancien (le tuyau de descente de la gouttière dissimule sa chaîne d'angle). En prolongement du premier, le bâtiment de liaison entre les deux logis (mur restauré).

Le manoir de Chiffreville est constitué de bâtiments regroupés autour d'une cour selon un plan classique en U. L'ensemble est harmonieux, mais il est le fruit d'une édification complexe dont les éléments les plus anciens correspondent, semble-t-il, à deux logis dans l'angle sud-est de la cour (fig E.1 et E.2). Si ces bâtiments peuvent être datés au moins du XV<sup>e</sup> siècle par leurs cheminées monumentales, c'est une campagne de modernisation bien postérieure pour réunir ces deux logis qui nous intéresse ici et durant laquelle deux grandes fenêtres sont ouvertes ou remaniées à l'étage de la façade est (fig. 1.1). Probablement réalisées durant le premier quart du XVII<sup>e</sup> siècle, elles conservent en partie leur croisée de bois d'origine. Elles nous permettront, pour la première fois, de montrer la persistance des croisées arasées au début du XVII<sup>e</sup> siècle, type décrit par Mathurin Jousse<sup>1</sup> en 1627 et remplacé ailleurs par les croisées à recouvrement plus simples à réaliser. Au-delà, nous verrons que leur vitrerie est disposée selon un type peu courant pour cette région.

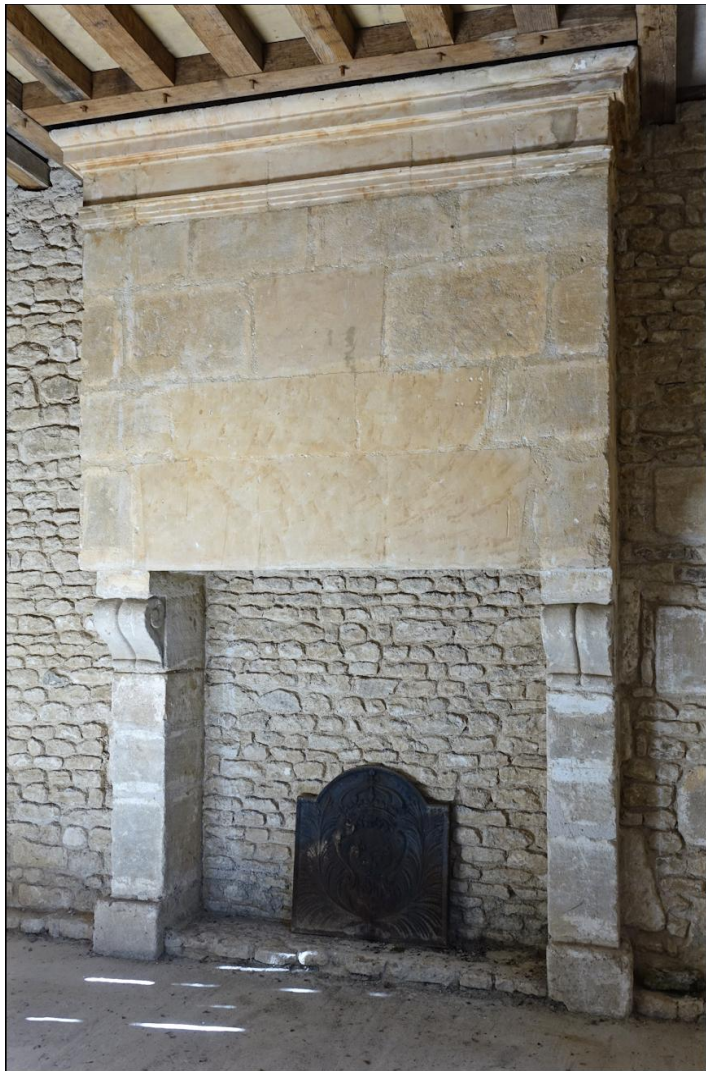
Fig. E.3 Cheminée de la pièce éclairée par la croisée A. A noter qu'elle a été remontée ainsi que le mur qui la soutient lors d'une récente restauration.
