# Petites croisées de l'habitat rural des Monts d'Arrée (Bretagne)

*Fiche thématique n°8.1*

Les châssis de fenêtres du XVe au début du XVIIIe siècle

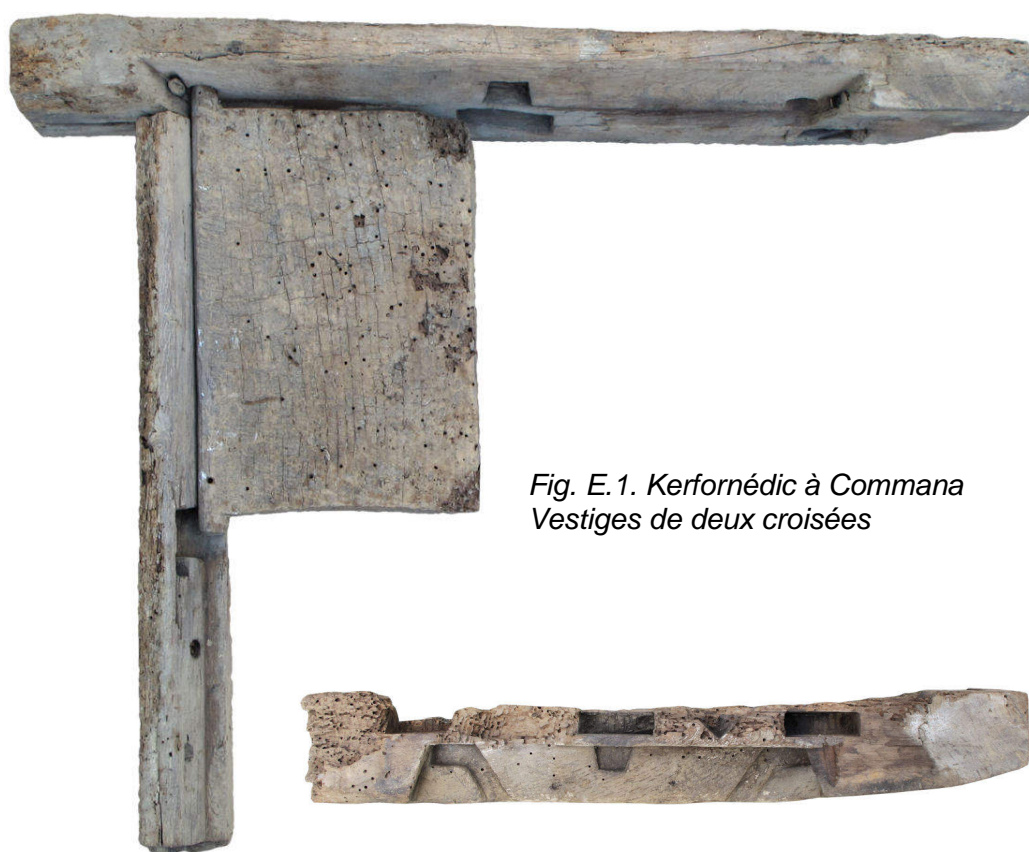
*Fig. E.1. Kerfornédic à Commana  
Vestiges de deux croisées*

Les vestiges sont modestes mais ont l'avantage de montrer un volet ancien. On retrouve les caractéristiques vues précédemment : croisée divisée en quatre compartiments malgré ses petites dimensions, traverses montées en chapeau, bâti fortement ébrasé, volet d'un seul tenant (315 x 220 x 24 mm) et absence de serrurerie. Les traverses en chapeau qui débordaient largement du bâti permettaient de le fixer dans les ébrasements de la fenêtre lors du montage du mur. Une pièce d'appui provenant d'un autre châssis montre également la présence de barreaux dans les compartiments du bas.

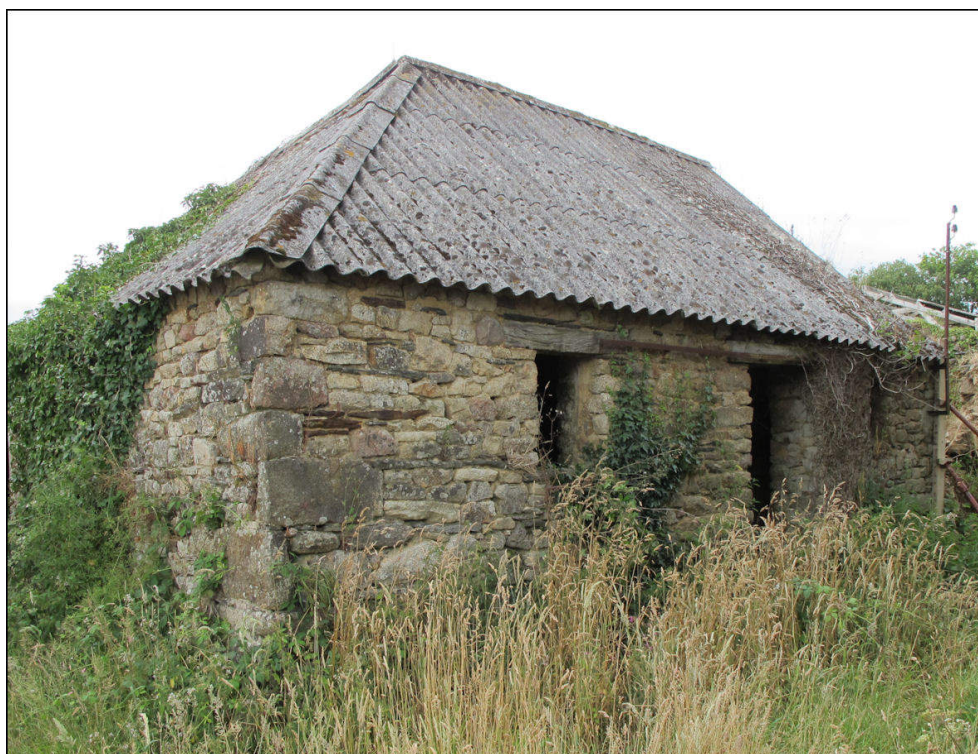
Fig. E.2. Linguinou à Commana

Deux petites croisées de fabrication identique éclairaient cet édifice de dimensions réduites. La première a été déposée et a fait l'objet d'un relevé tandis que la seconde, encore en place, nous permettra d'étudier un autre mode de fixation.

La croisée déposée, dont seul le bâti dormant est conservé, est construite sur le même principe que les autres. Plusieurs caractéristiques permettent toutefois de la différencier :

- ses traverses en chapeau ne débordent pas le bâti dormant ;
- ses montants sont moins épais et n'ont donc pas besoin d'être ébrasés ;
- ses gâches, qui sont réalisées dans un montant découpé en chapeau de gendarme, sont ajoutées au meneau ;
- ses éléments sont réalisés en chêne et en if de médiocre qualité. L'aubier est important et les défauts sont nombreux (à noter une pierre noyée dans l'appui) ;
- ses éléments sont taillés grossièrement ;
- ses compartiments ne sont pas divisés par des barreaux.

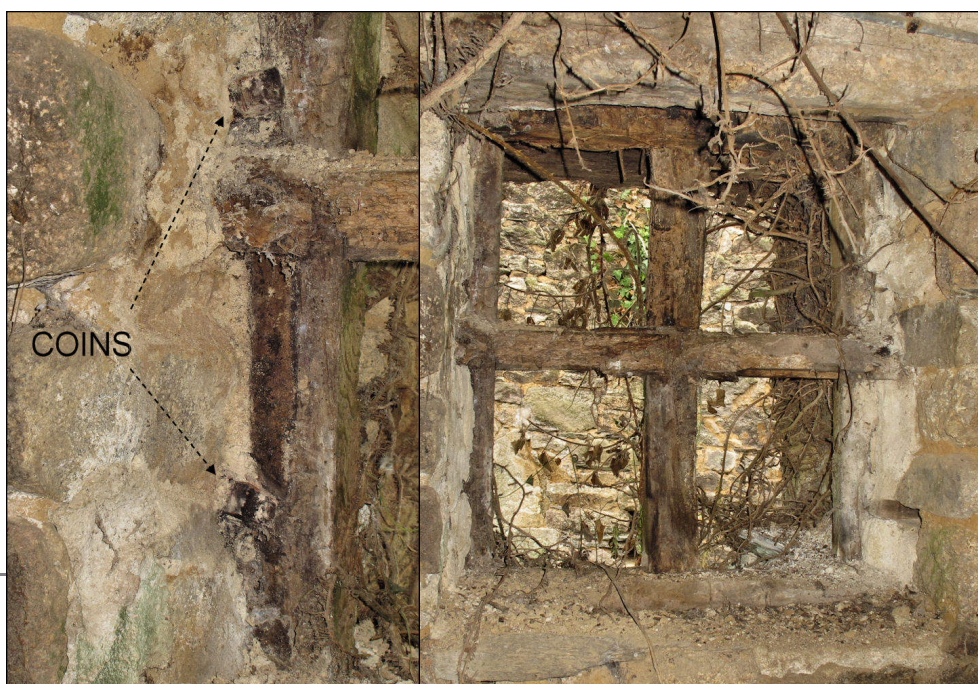
Fig. E.3. Croisée de Linguinou à Commana

La croisée encore en place (fig. E.3) permet d'observer une autre façon de la solidariser aux maçonneries. Ici, les traverses en chapeau ne sont pas débordantes et ne pénètrent pas dans les ébrasements. Le bâti dormant a donc été posé après la réalisation du mur et maintenu par des coins en bois fichés dans les joints entre les pierres. Il n'y a donc aucun apport de métal dans la réalisation et la pose de ce type de croisée.
