BARON-SUR-ODON (*Calvados*)

Château

Croisées

Fin des années 1720

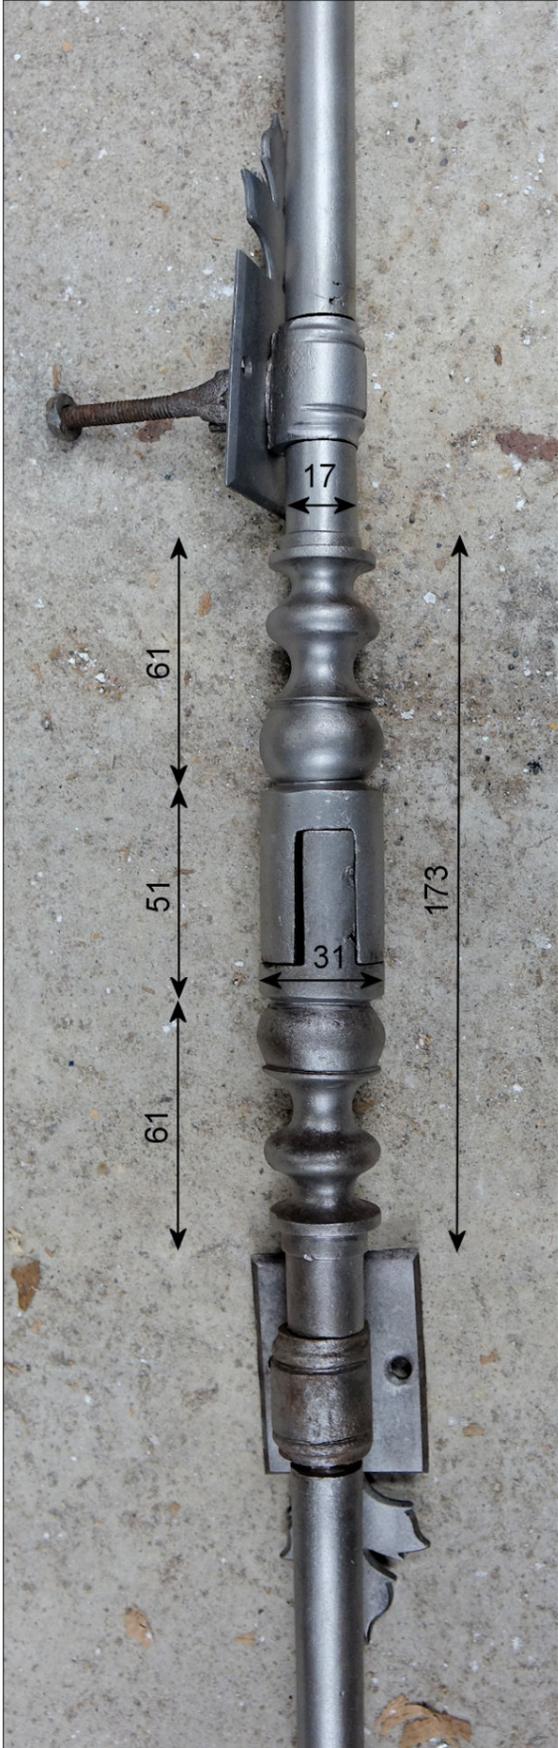
Fig. E.3. Château de Baron-sur-Odon
(assemblage à moufle)

A Baron, le système est plus complexe. Il utilise une tringle secondaire fixée sur l'imposte et commandée par la tringle principale par l'intermédiaire d'une douille et d'un tenon (E.3)⁶. On observe évidemment l'emploi de la même technique à Canon dans des dimensions identiques (fig. E.4). Bien qu'ingénieuse, elle s'avère parfois difficile d'emploi au fur et à mesure de son utilisation, l'ensemble douille et tenon ayant tendance à se dérégler, notamment lorsque les vantaux se voilent quelque peu. Si sa tringle secondaire monte jusqu'au niveau de la traverse supérieure du bâti dormant, elle n'est évidemment pas munie de crochet (fig. 4.4). On peut cependant voir au château de Vulaville à Tour-en-Bessin (étude n°14032) ce système avec une tringle à crochet pour réaliser une imposte ouvrante. Est-il utile de préciser que la complexité apportée par l'ouverture des vantaux vitrés du haut où était fixée la tringle ne lui donnait guère de chance d'aller au-delà de cet exemple ? D'ailleurs toutes les croisées ont été modifiées pour condamner les vantaux et supprimer la liaison entre les deux tringles.

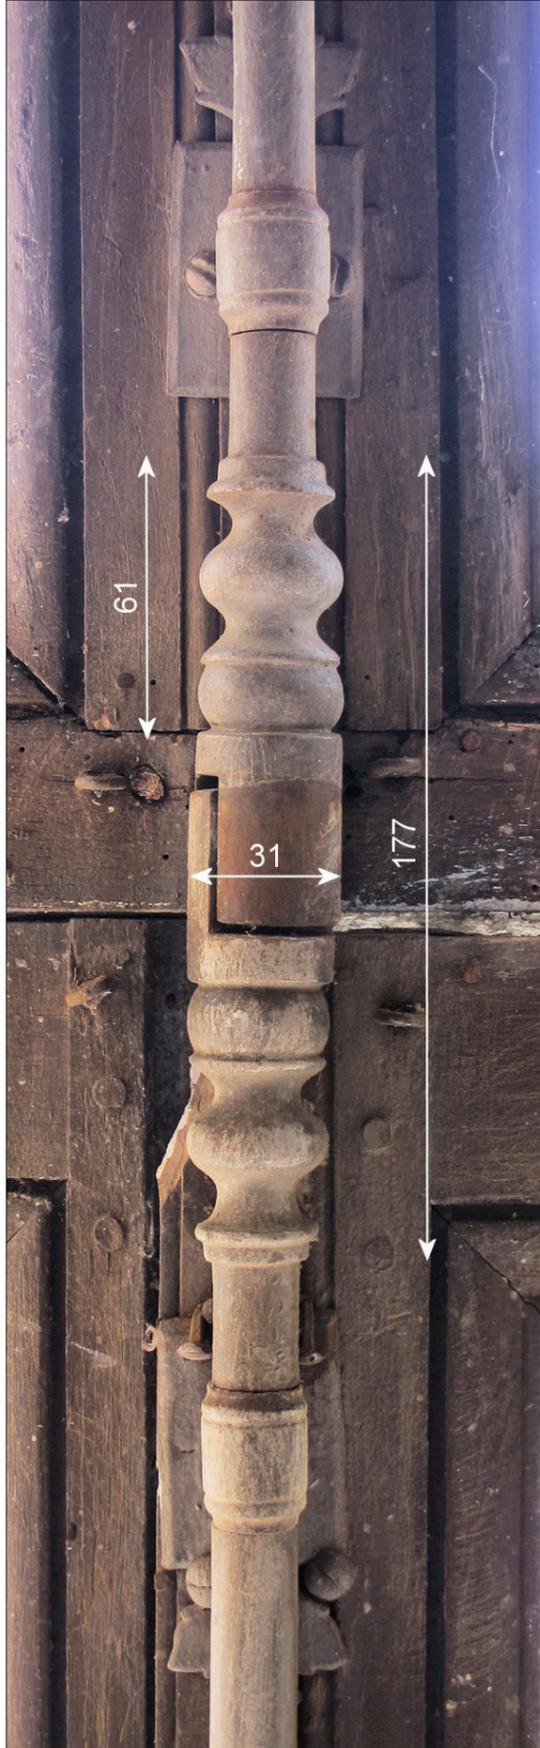
Fig. E.4. Château de Canon
(assemblage à moufle)

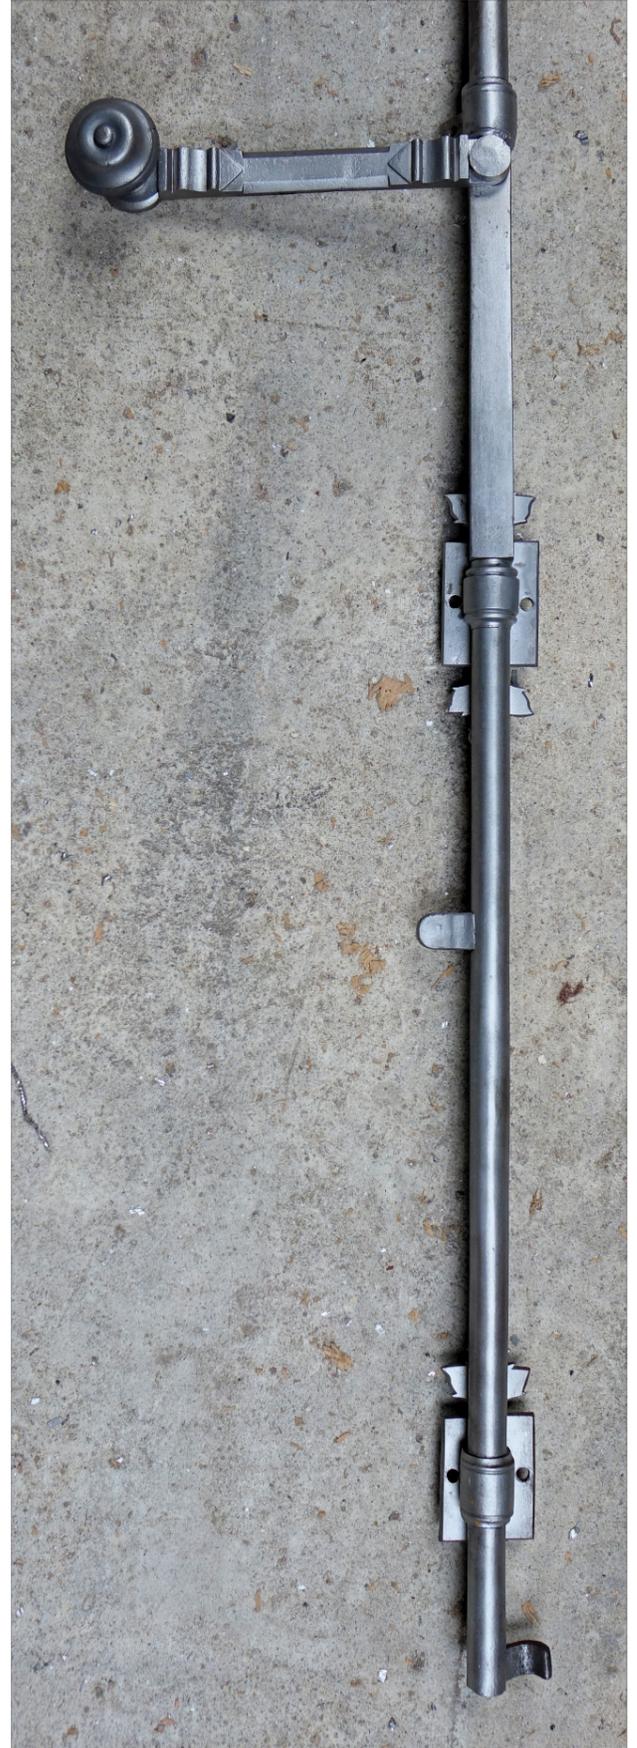
Fig. E.5. Château de Baron-sur-Odon
(partie inférieure de l'espagnolette)

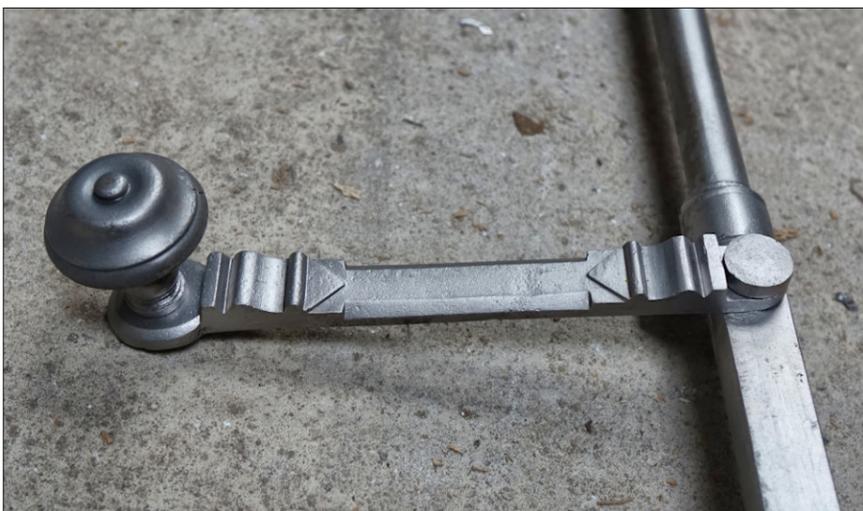
Fig. E.6. Château de Baron-sur-Odon
(poignée d'espagnolette)

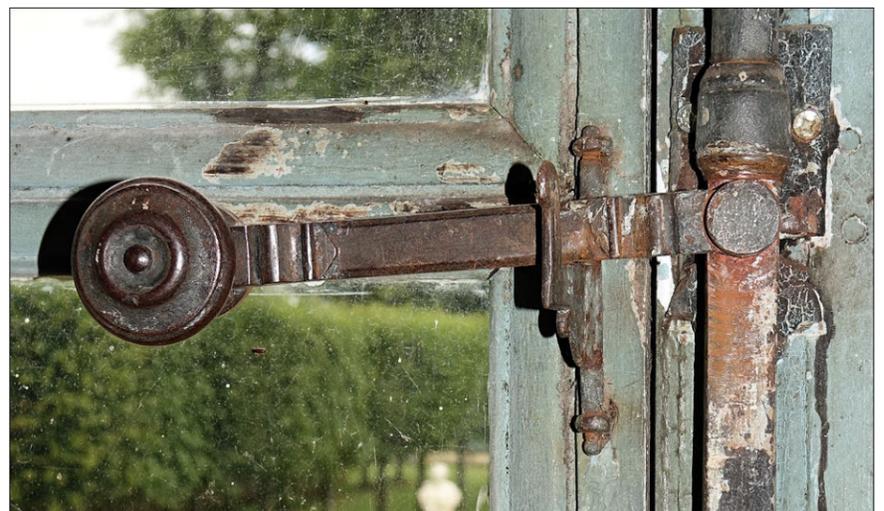
Fig. E.7. Château de Canon
(poignée d'espagnolette)

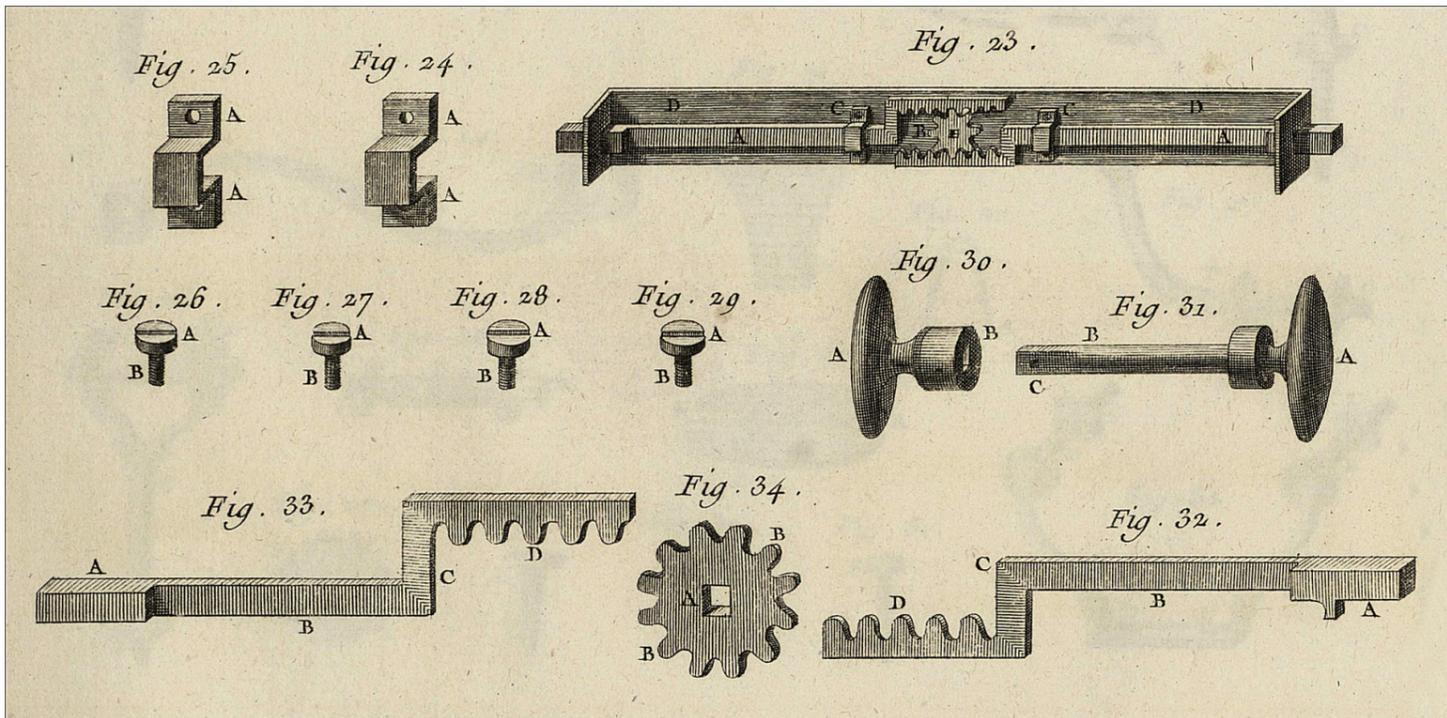
Fig. E.12. « Fermeture à verrous de portière » (pl. 43)

Fig. E.13. « Bascule à verrou à pignon » (pl. 34)

La rotation des vantaux est assurée par de fortes fiches à gonds reprenant le modèle adopté sur les croisées (fig. 6.7). Le vantail semi-fixe ferme par une crémone à poignée tournante (fig. 5.1) et l'autre par un verrou à bascule et deux targettes (fig. 5.2 et 6.3). L'emploi d'une crémone au XVIIIe siècle pourrait en étonner plus d'un, son invention étant généralement attribuée au siècle suivant. Nous en avons toutefois montré l'utilisation sur les croisées de 1730 du château de Magny-en-Bessin (étude n°14018) et tenté d'expliquer les raisons de leur usage inhabituel à cette époque du fait de la présence quasi systématique de volets intérieurs plus faciles à fermer par des espagnolettes. Ici, leur emploi est parfaitement adapté aux portes sur lesquelles on observe ailleurs des « bascules à verrou à poignée » selon l'appellation de *L'Encyclopédie* de Diderot. Ici, les tringles et les verrous sont montés sur des platines à panaches, comme les targettes (fig. 6.1 à 6.3). Au contraire de Magny, les crémaillères sont apparentes et coulissent entre une platine et une couverture, lesquelles permettent de maintenir leur système de coulissage. La poignée qui maintient le pignon est boulonnée à l'arrière de la platine (fig. 6.5). Ce modèle n'est pas reproduit *stricto sensu* dans les ouvrages savants du XVIIIe siècle pour la fermeture des croisées et des portes. *L'Encyclopédie* montre une « bascule à verrou à pignon » où le bouton de manœuvre est fixé sur une des tringles et non sur l'axe du pignon (fig. E.13)⁷. Cette appellation n'en facilite pas l'identification dans les sources écrites puisque l'on observe également à cette époque des « bascules à verrou à poignée » qui méritent davantage leur nom puisqu'en effet leurs verrous basculent légèrement du fait que les tringles sont fixées à une poignée qui crée un mouvement elliptique. Ce second type a été parfois utilisé sur les croisées sans volets intérieurs, notamment à Magny-en-Bessin. Le modèle le plus proche de la crémone à poignée tournante, qui se généralisera au XIXe siècle sur les croisées, est reproduit par *L'Encyclopédie* sous le nom de « fermeture à verrous de portière » (fig. E.12). Les verrous sont en effet commandés par une poignée qui agit directement sur un pignon.

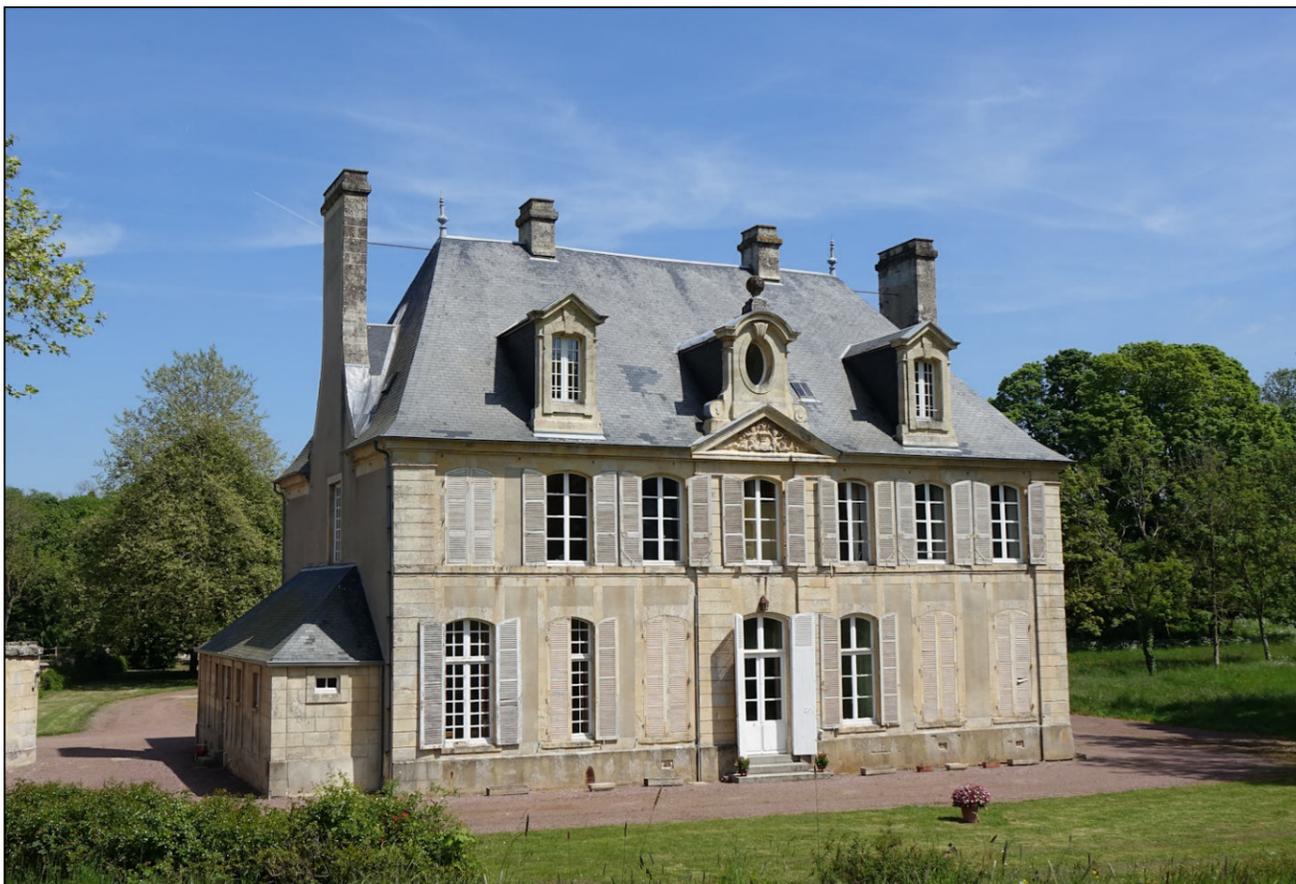
Fig. 1.2. Façade sud-ouest

Au rez-de-chaussée, les croisées recevaient des impostes fixes pour en réduire la hauteur, alors qu'à l'étage elles en étaient dépourvues. Tous les vantaux vitrés étaient divisés par un réseau de petits-bois, supprimés en façade sud-ouest pour les adapter à des grands carreaux (fig. 1.2)². Hormis cette transformation, tous les ouvrages ont été plus ou moins restaurés, avec parfois des changements importants, comme au rez-de-chaussée où les vantaux ont été entièrement refaits en conservant néanmoins leur serrurerie d'origine. Notre relevé a été réalisé sur une croisée de l'étage (A.2.6) ayant conservé l'essentiel de ses éléments. La numérotation des ouvertures est établie de la façon suivante : A pour façade antérieure ou P pour postérieure ; 1 pour premier niveau ou 2 pour second ; numérotation de 1 à 7 en partant de la gauche.

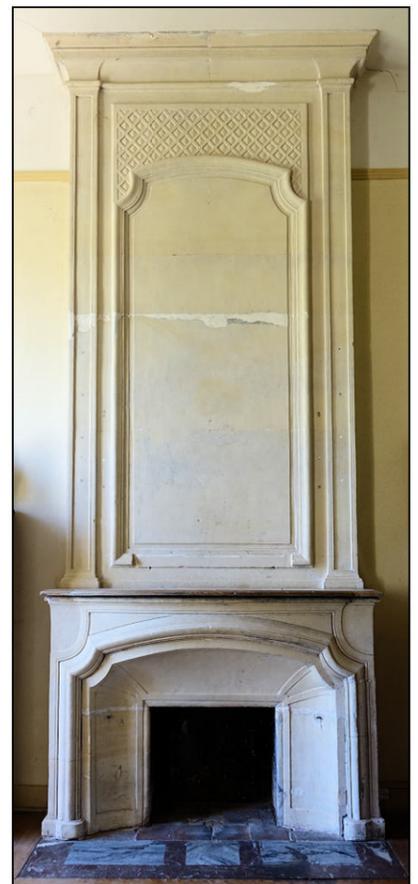
Fig. 1.3. Cheminée de l'étage

On peut également s'intéresser aux cheminées de l'étage du château (fig. 1.3⁸), celles du rez-de-chaussée ayant été plus ou moins remaniées. A la fin du XVII^e siècle, les cheminées conservent encore la monumentalité du Grand Siècle et affichent de lourdes moulures plaquées sur un chambranle aux formes rectilignes (fig. E.14). La Normandie en conserve quelques exemples bien datés aux anciens presbytères de Bonnebosq (1687) et de Laize-la-Ville (1701), ou au château de Blangy (début XVIII^e s.). Les inflexions des cheminées de Baron les rattachent davantage à la Régence et aux modèles normands des années 1720/1730 des châteaux de Creullet à Creully-sur-Seulles, d'Eterville, de Canon et de Thaon.

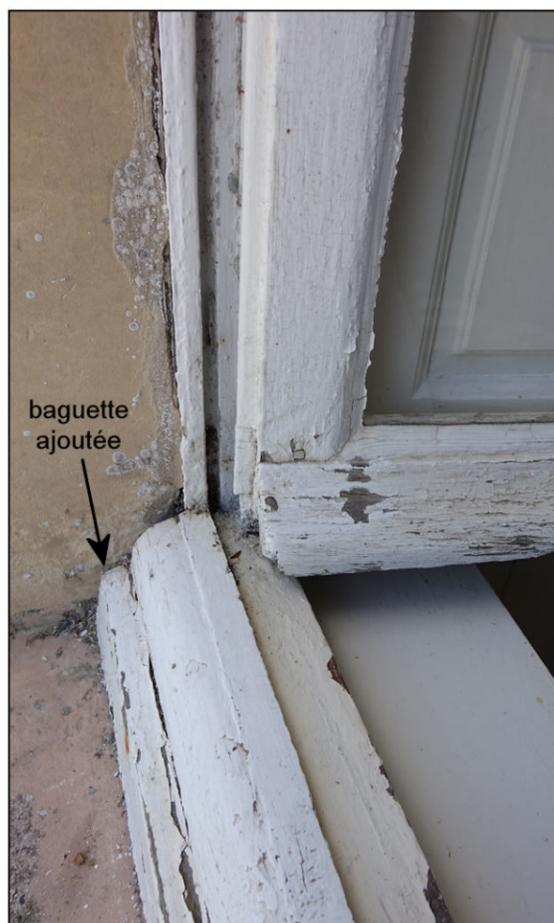
Fig. 2.5. Pièce d'appui (A.2.6)

Ils sont composés d'un bâti assemblé à tenons et mortaises traversées. Leurs battants de rive sont moulurés d'une noix et plus exceptionnellement d'une feuillure qui fait saillie à l'extérieur du bâti dormant pour améliorer leur étanchéité (fig. 2.5, plan n°4 et 5). Leurs battants du milieu ferment par un profil à double pente peu étanche, mais classique à cette époque (fig. 2.3 et plan n°5). En partie basse, ils sont pourvus d'un jet d'eau mouluré en talon (fig. 2.3 et plan n°6). Ils sont en outre divisés par un réseau de petits-bois moulurés d'un tore « plat » accosté de deux baguettes et raccordés à l'onglet (plan n°4). A l'extérieur, les petits-bois présentent également un tore, plus adapté qu'une feuillure pour poser des carreaux de verre entourés de bandes de papier ou de profilés en plomb (fig. 3.5), l'emploi de mastic n'étant encore guère répandu.

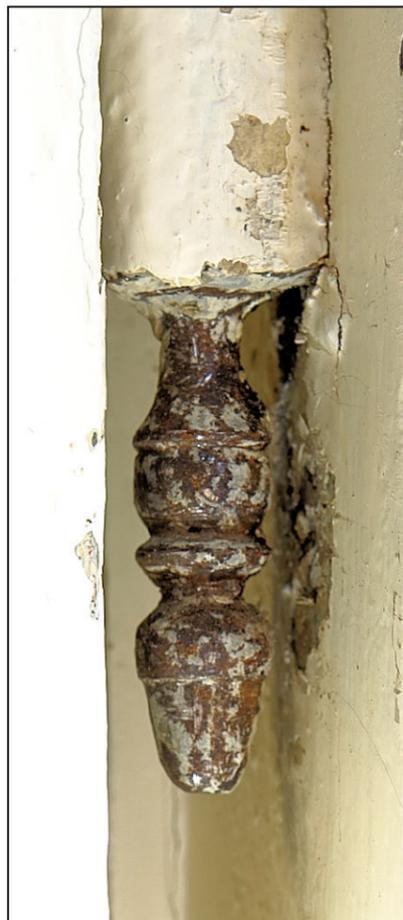
Fig. 3.4. Vase de fiche (A.2.6)

La rotation des vantaux vitrés et la brisure des volets sont assurées par des fiches à chapelet identiques à cinq nœuds et à broche rivée. On remarquera que les fiches des premiers sont entaillées et ne sont pas installées dans une gorge continue (plan n°4 et 5), cette technique n'étant pas encore pratiquée à cette époque. Quant aux volets, ils sont montés sur le bâti dormant par l'intermédiaire de grandes fiches à gond dont la broche émerge au-dessus du nœud supérieur pour imiter des fiches à vases (fig. 3.4 et plan n°7).

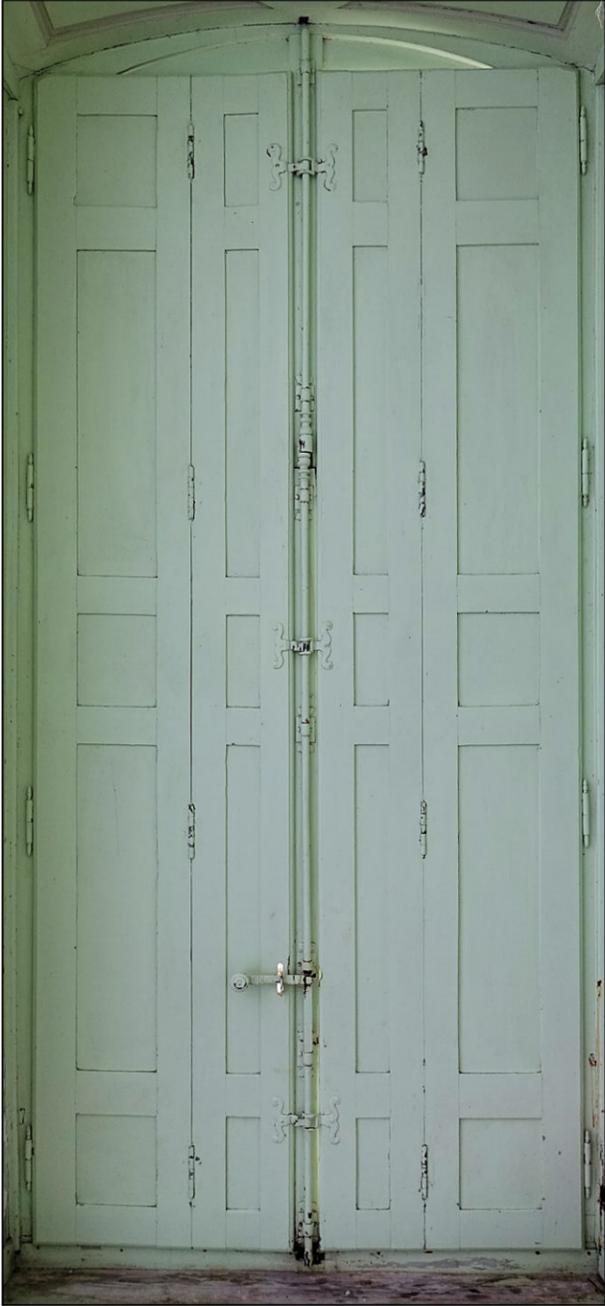
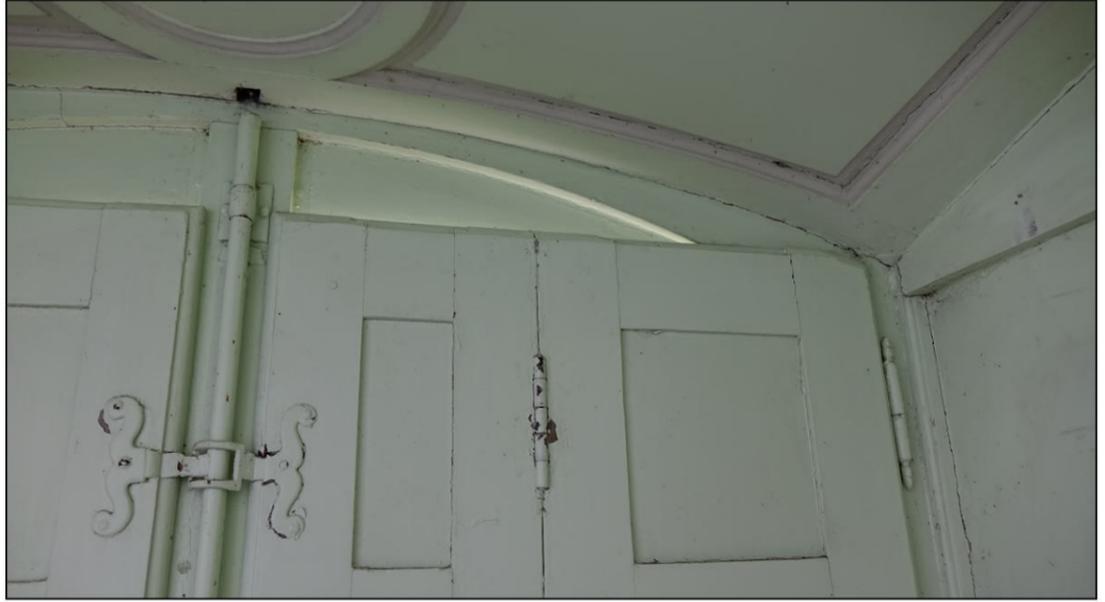
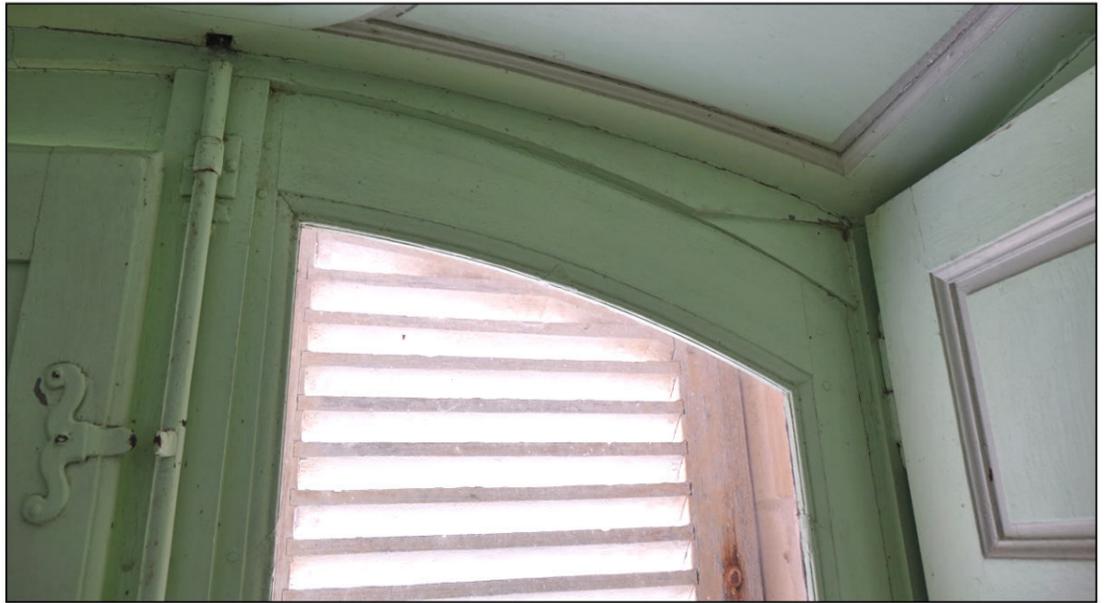
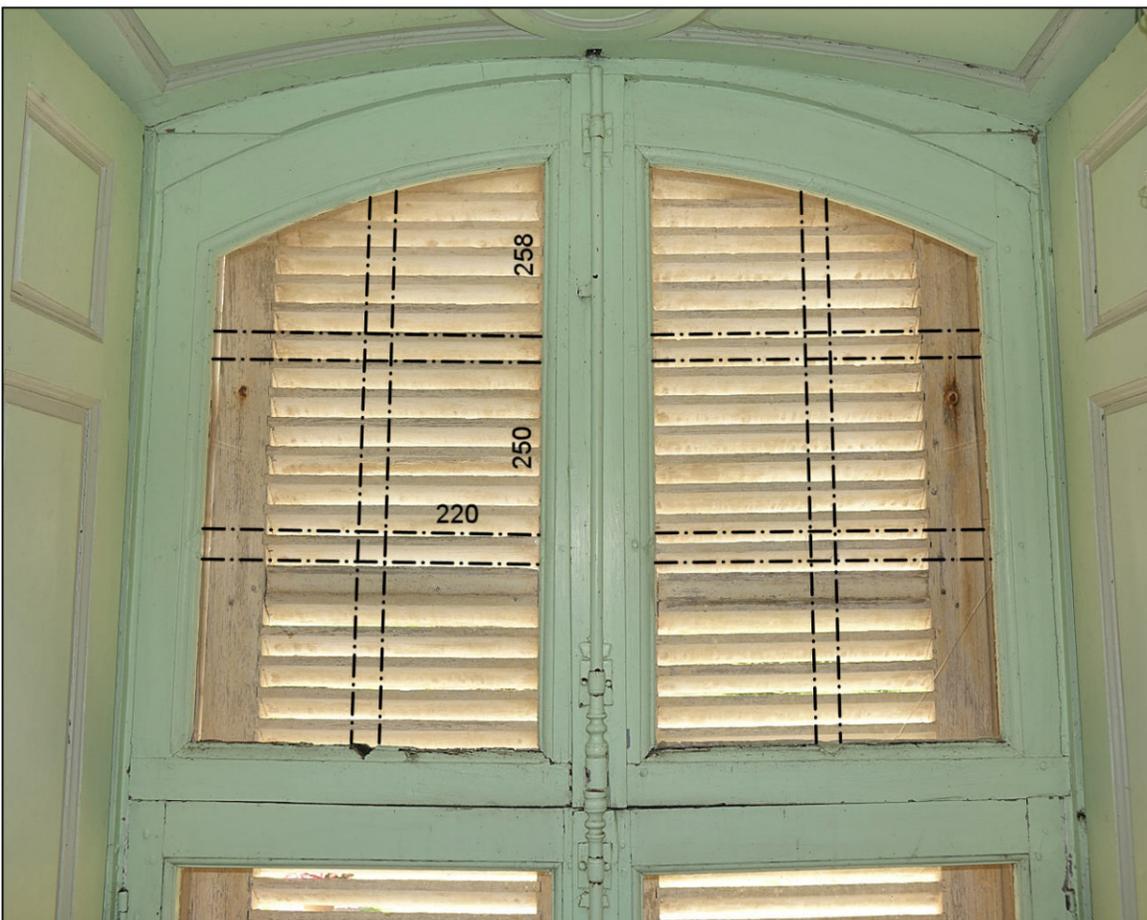
Fig. 4.1. Elévation intérieure (P.1.3)

Fig. 4.2. Détail de la partie cintrée (P.1.3)

Fig. 4.3. Détail de la partie cintrée (P.1.3)

Fig. 4.4. Imposte (emplacements des petits-bois sur P.1.3)

Les fenêtres du rez-de-chaussée sont elles aussi couronnées d'un arc surbaissé. Il n'est pas rare alors d'employer un subterfuge qui consiste à délarder le linteau pour lui conserver une sous-face rectiligne et simplifier la réalisation de la fenêtre et de la croisée de bois associée⁴. Alors qu'à l'étage, les embrasures intérieures des fenêtres s'élevaient sous un linteau droit, elles ont ici une arrière-voussure dite de Montpellier pour raccorder une baie cintrée à une ouverture intérieure quadrangulaire. Il existe plusieurs types d'arrière-voussure en fonction des formes d'embrasure à couvrir. Leur réalisation nécessite un grand savoir-faire, mais elles sont du plus bel effet et parfaitement adaptées tant que les volets ne sont pas brisés. En effet, le repliement des deux feuilles centrales les fait émerger à un niveau trop haut dans l'embrasure pour pouvoir être adossées aux ébrasements. Au château de Villons-les-Buissons, les fenêtres en arc surbaissé adoptaient deux types de croisées. Certaines avaient des volets quadrangulaires comme ceux de l'étage à Baron (étude n°14009, fig. 5.1 et 5.2), d'autres avaient des volets cintrés (étude n°14009, fig. 2.2 à 2.4), mais aucune n'était couverte d'un plafond d'embrasure, type arrière-voussure. Ici, le menuisier a été contraint de conserver des volets quadrangulaires comme à l'étage, mais du fait de l'arrière-voussure, il a dû abaisser leur hauteur et laisser une partie des vantaux vitrés non couverte (fig. 4.1 à 4.4).

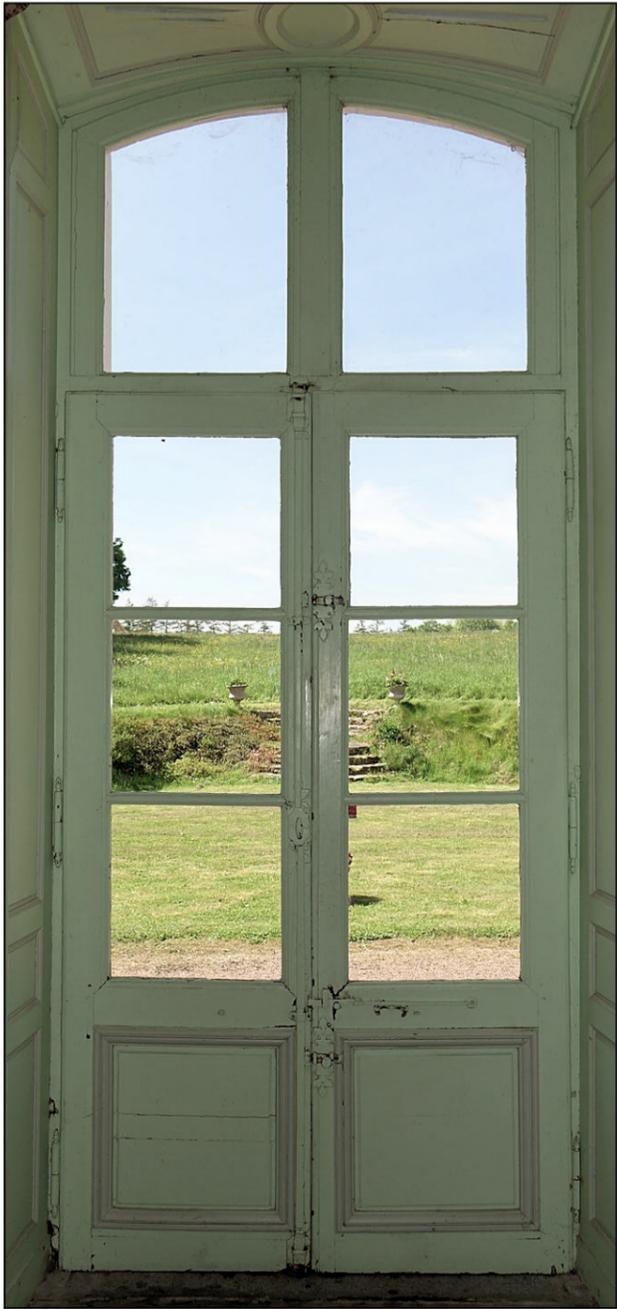
Fig. 5.1. Elévation intérieure

Son bâti dormant intègre une imposte fixe qui avait trois carreaux sur sa hauteur, comme les croisées (fig. 5.1). Avant leur transformation, ses vantaux vitrés avaient quant à eux cinq carreaux. Ils sont montés à recouvrement sur le bâti dormant et n'ont pas été conçus pour recevoir des volets intérieurs. On peut donc penser que la porte-fenêtre était protégée par des contrevents dès l'origine et que leurs ferrures sont en réemploi. En partie basse, les vantaux ont deux panneaux accolés : un à plate-bande, à l'intérieur, assemblé dans leur bâti (fig. 5.1 et 5.2) ; l'autre en parquet arasé d'assemblage, à l'extérieur, vissé et cloué (fig. 5.4, 6.4 et 6.8). Ils ont en outre un jet d'eau en talon pour améliorer l'étanchéité du seuil en pierre, lequel présente un faible relevé intérieur formant rejingot.

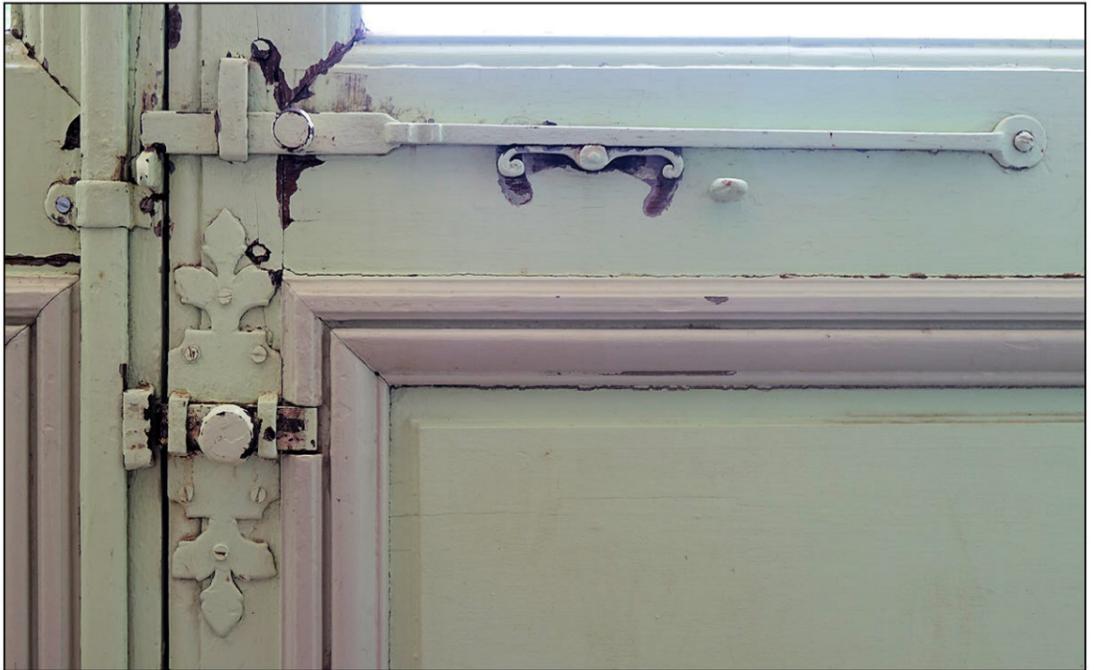
Fig. 5.2. Loquet à bascule et targette

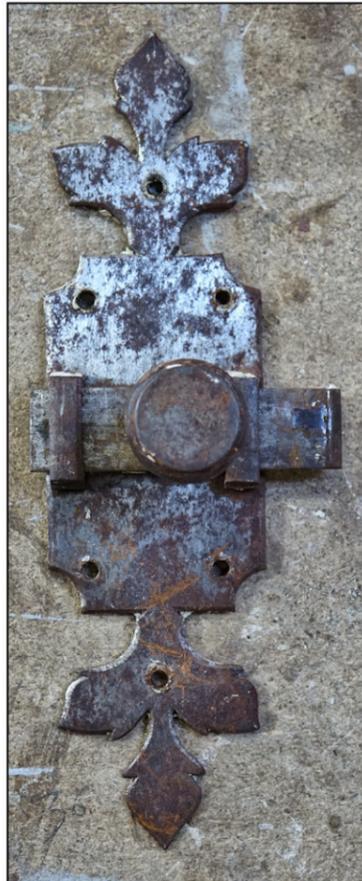
Fig. 6.3. Targette

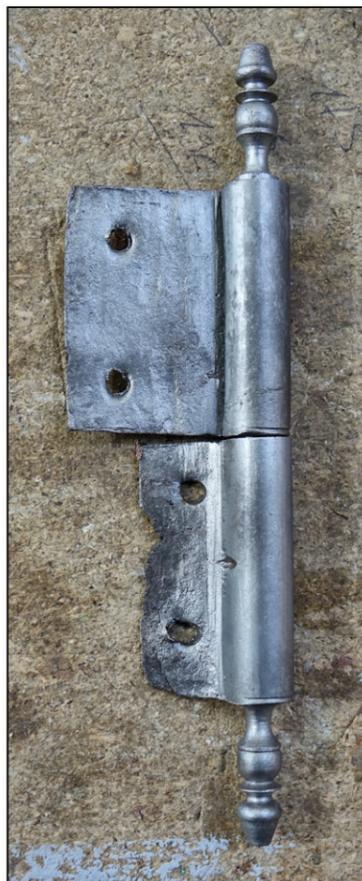
Fig. 6.7. Fiche à vases

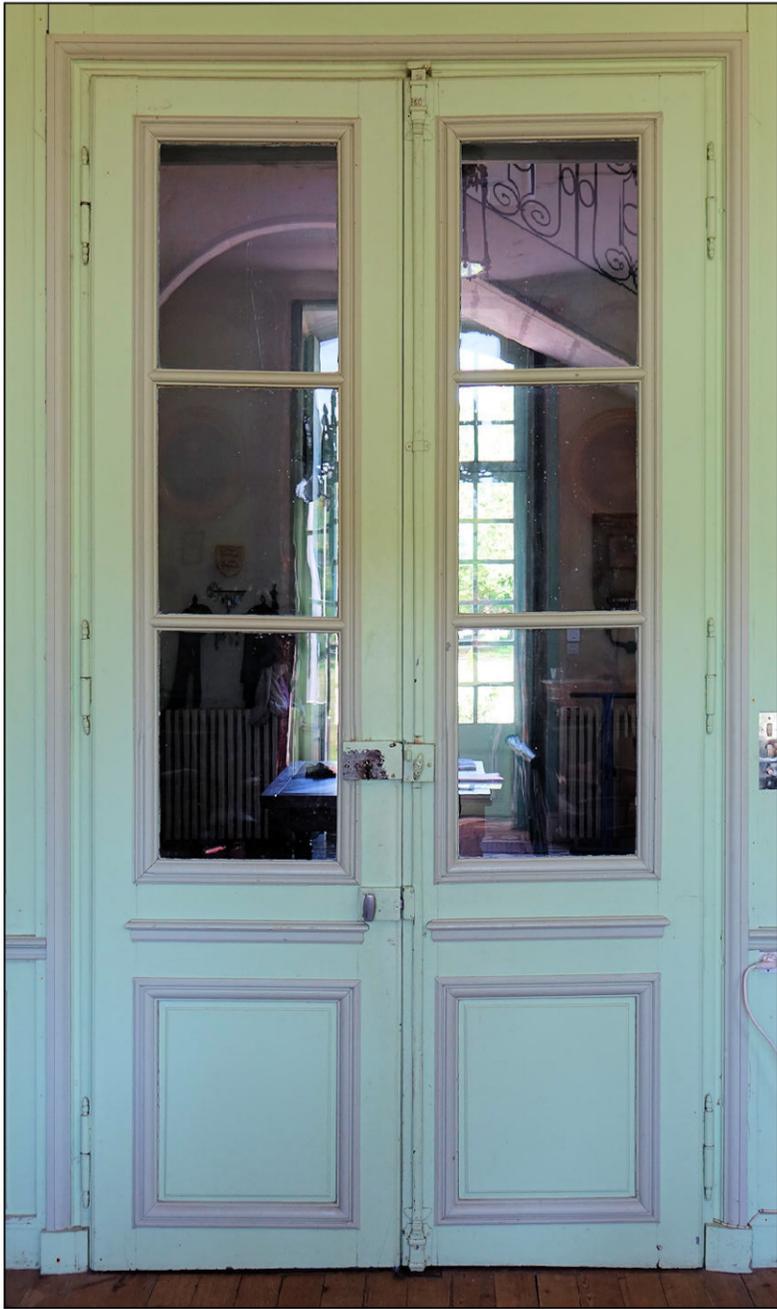
Fig. 7.1. Porte modifiée (ajout du vitrage)

Cette porte a été modifiée pour doter ses deux vantaux de grands carreaux (fig. 7.1). Un modèle d'origine à panneaux est encore conservé sur place (fig. 7.4). A l'instar de la porte-fenêtre, elle utilise une crémone pour fermer son vantail semi-fixe. Le système est dissimulé dans la gâche de la serrure, mais on aperçoit le pignon denté qui commande la crémaillère sous l'action d'une poignée identique. Les mêmes poignées et les mêmes platines à panaches s'observent sur les trois portes dans l'axe du château. Il y a donc une parfaite cohérence de l'ensemble de la serrurerie de cet édifice.

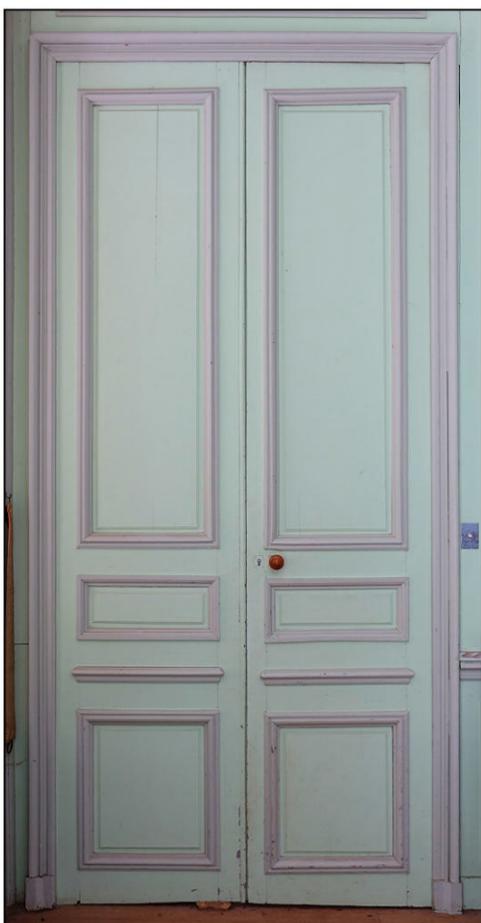
Fig. 7.4. Porte à panneaux

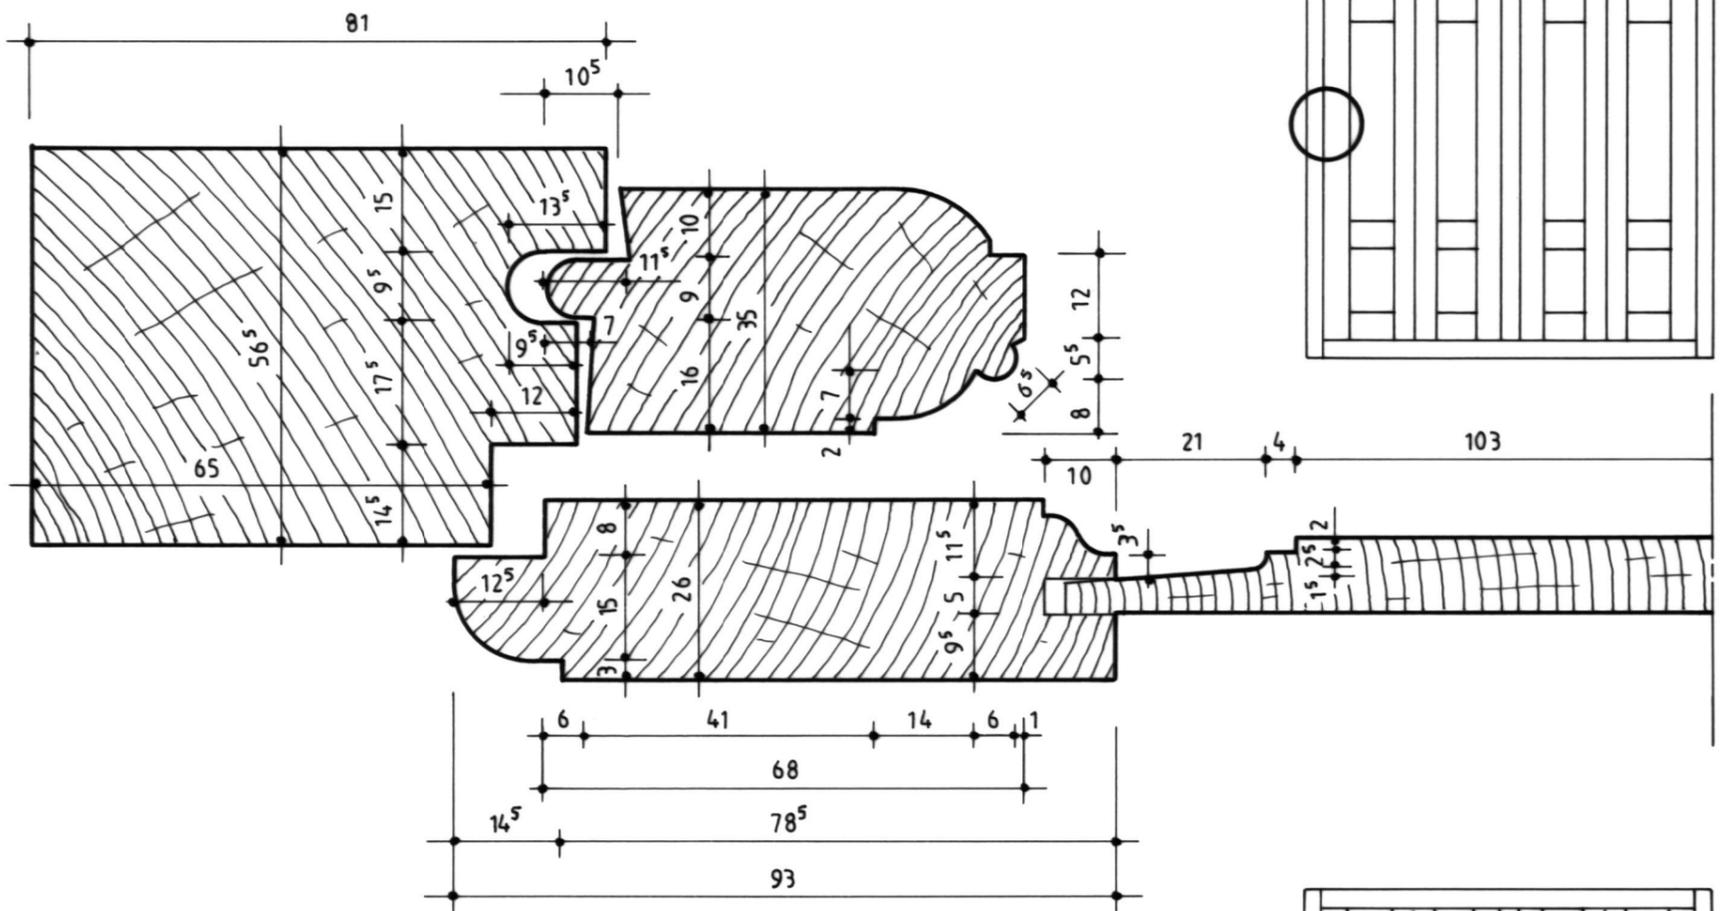
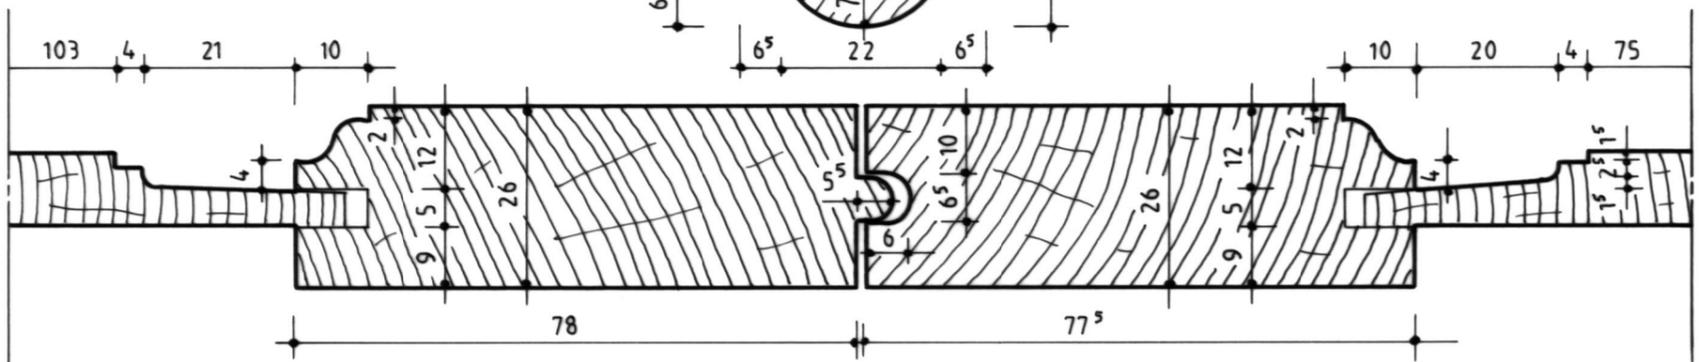
Plan n°4 - Croisée / sections horizontales

Il est composé de deux montants, d'une traverse haute et d'une pièce d'appui. Les premiers reçoivent une contre-noix pour améliorer l'étanchéité des vantaux vitrés et une feuillure formant côte pour installer les volets à recouvrement (plan n°4). Les baies étant couronnées d'un arc surbaissé, le bâti dormant adopte une traverse haute de même profil. Toutefois, cette forme de baie pose toujours un problème d'ouverture des volets intérieurs et surtout de repliement lorsqu'ils sont brisés. Le menuisier a préféré conserver ici des vantaux quadrangulaires pour palier la difficulté. Le système occasionne cependant une joue de feuillure très haute à la base du cintre du dormant et quelque peu fragile (fig. 2.2 et 2.6). Nous reviendrons sur cet obstacle traité différemment au rez-de-chaussée. La pièce d'appui du bâti dormant est moulurée d'un quart-de-rond peu saillant (fig. 2.5). Sa sous-face plane (plan n°6) est posée sur un appui en pierre taillé légèrement en pente. L'étanchéité de l'ensemble est faible, mais on observe un petit relevé à l'intérieur des appuis des croisées de l'escalier qui l'améliore, selon un système assez répandu en Normandie. Les pièces d'appui d'origine ne possèdent pas de gorge d'évacuation des eaux.

Les volets brisés en deux feuilles inégales pour pouvoir être repliés sont montés à recouvrement sur le bâti dormant. Chacune est composée de deux montants et de cinq traverses délimitant quatre panneaux, les deux du milieu étant plus élevés. Les bâtis sont moulurés d'une doucine, tandis que les panneaux à plate-bande le sont d'un filet et d'un congé. Les feuilles sont brisées traditionnellement par l'intermédiaire d'une petite noix (plan n°4).
