BARON-SUR-ODON (*Calvados*)

Château

Croisées

Fin des années 1720

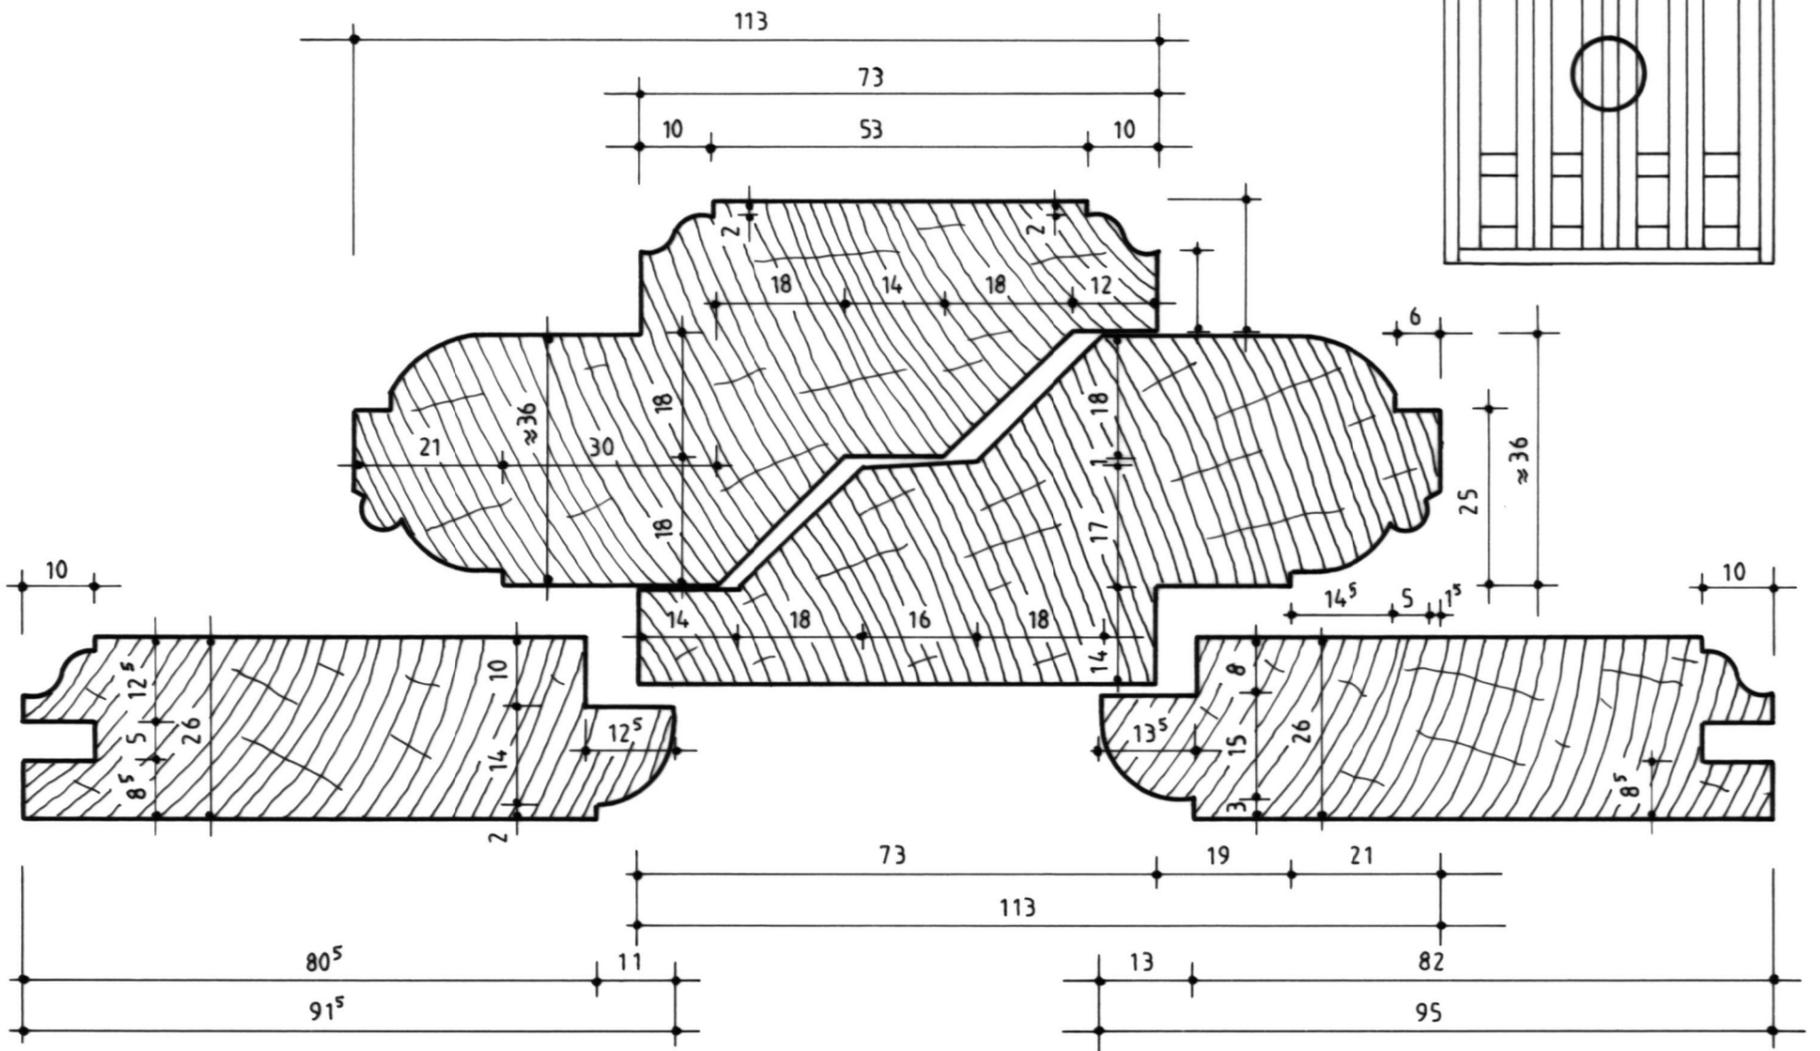
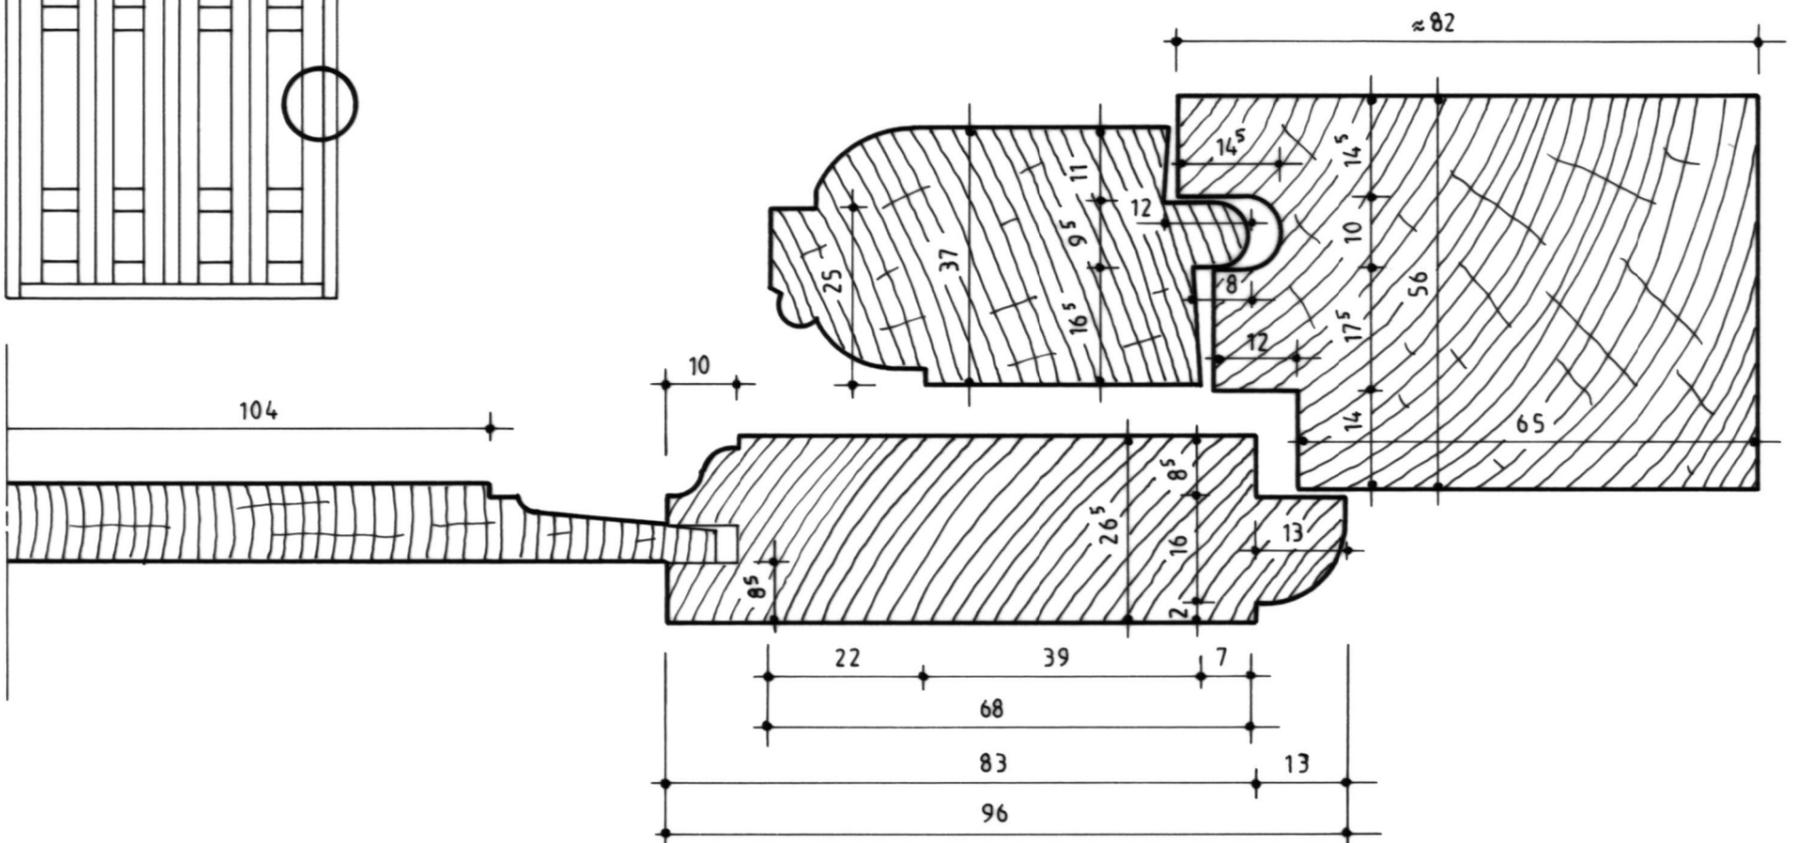
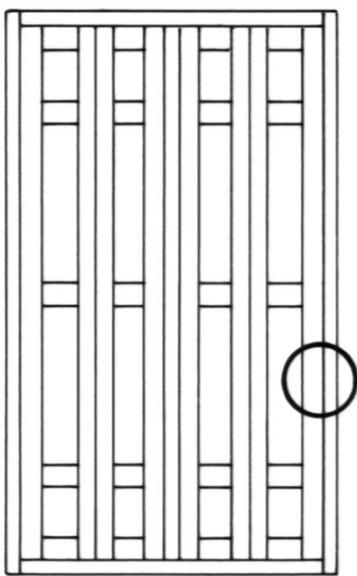
Plan n°5 - Croisée / sections horizontales

Ils sont composés d'un bâti assemblé à tenons et mortaises traversées. Leurs battants de rive sont moulurés d'une noix et plus exceptionnellement d'une feuillure qui fait saillie à l'extérieur du bâti dormant pour améliorer leur étanchéité (fig. 2.5, plan n°4 et 5). Leurs battants du milieu ferment par un profil à double pente peu étanche, mais classique à cette époque (fig. 2.3 et plan n°5). En partie basse, ils sont pourvus d'un jet d'eau mouluré en talon (fig. 2.3 et plan n°6). Ils sont en outre divisés par un réseau de petits-bois moulurés d'un tore « plat » accosté de deux baguettes et raccordés à l'onglet (plan n°4). A l'extérieur, les petits-bois présentent également un tore, plus adapté qu'une feuillure pour poser des carreaux de verre entourés de bandes de papier ou de profilés en plomb (fig. 3.5), l'emploi de mastic n'étant encore guère répandu.

La rotation des vantaux vitrés et la brisure des volets sont assurées par des fiches à chapelet identiques à cinq nœuds et à broche rivée. On remarquera que les fiches des premiers sont entaillées et ne sont pas installées dans une gorge continue (plan n°4 et 5), cette technique n'étant pas encore pratiquée à cette époque. Quant aux volets, ils sont montés sur le bâti dormant par l'intermédiaire de grandes fiches à gond dont la broche émerge au-dessus du nœud supérieur pour imiter des fiches à vases (fig. 3.4 et plan n°7).
