# Région de BAYEUX (Calvados)

## Château

### Châssis coulissant

1750-1760

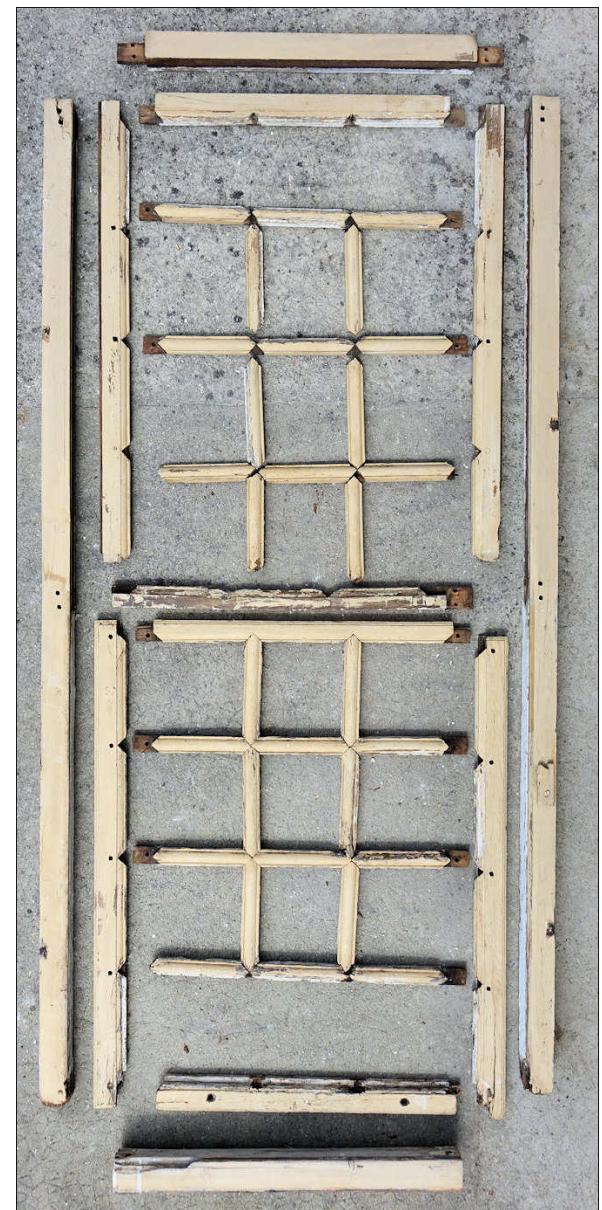
Fig. E.1. Le châssis démonté après suppression des éléments rapportés.

Ce château du milieu du XVIII<sup>e</sup> siècle conservait deux châssis coulissants qui éclairaient à chacune de ses extrémités le corridor desservant ses chambres de l'étage. Nous avons récupéré l'un d'eux avant son élimination et l'avons débarrassé de quelques éléments rapportés au cours du temps, notamment quatre petits-bois inadaptés (fig. E.1, 2.1 et 2.2). Au vu des difficultés pour les changer, plusieurs de ses carreaux avaient été posés à l'intérieur et mastiqués grossièrement sur les moulures (fig. 2.1 et 2.2). La pièce d'appui de son bâti dormant avait également été changée en la maintenant par des vis après l'avoir glissée depuis l'intérieur, donc sans réfection de ses tenons (élément du bas de la figure E.1).

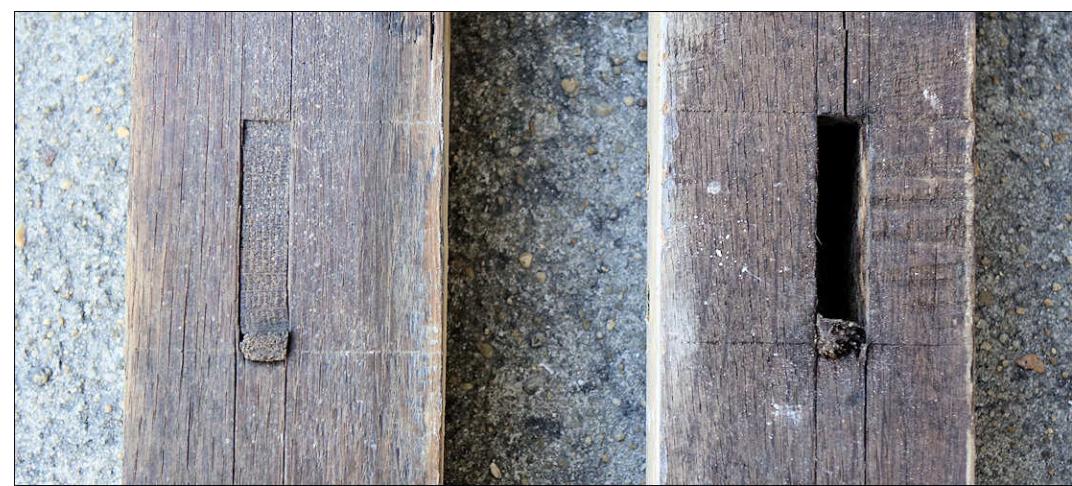
Fig. E.2. Assemblages coincés  
(vues extérieures des montants du bâti dormant au niveau de la traverse d'imposte).

Le châssis d'imposte est intimement lié au bâti dormant. Il est composé de deux montants, d'une traverse haute et d'une traverse basse formant imposte. Celle-ci est assemblée dans le bâti dormant par l'intermédiaire de tenons coincés (fig. E.2 et E.3). Par contre, les deux montants ne pouvaient être assemblés avec elle au risque de la fragiliser. Ils sont donc maintenus par un enfourchement qui correspond aux ravancements de feuillure et de moulure (fig. E.3). La traverse d'imposte a une hauteur réduite et n'est pas moulurée, l'objectif étant ici de simuler une continuité du réseau de petits-bois (plan n°3, coupe C-C). Ceux-ci sont assemblés à coupe d'onglet et moulurés d'un tore accosté de deux baguettes, profil classique au milieu du XVIII<sup>e</sup> siècle.

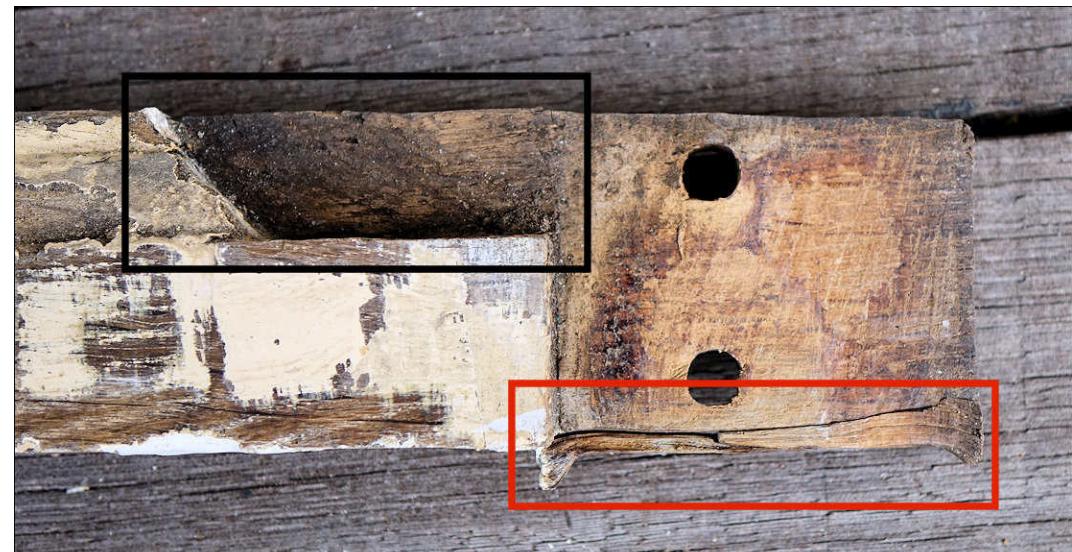
Fig. E.3. Emplacement de l'enfourchement du montant droit (encadré noir)  
et assemblage coincé de la traverse d'imposte (encadré rouge).

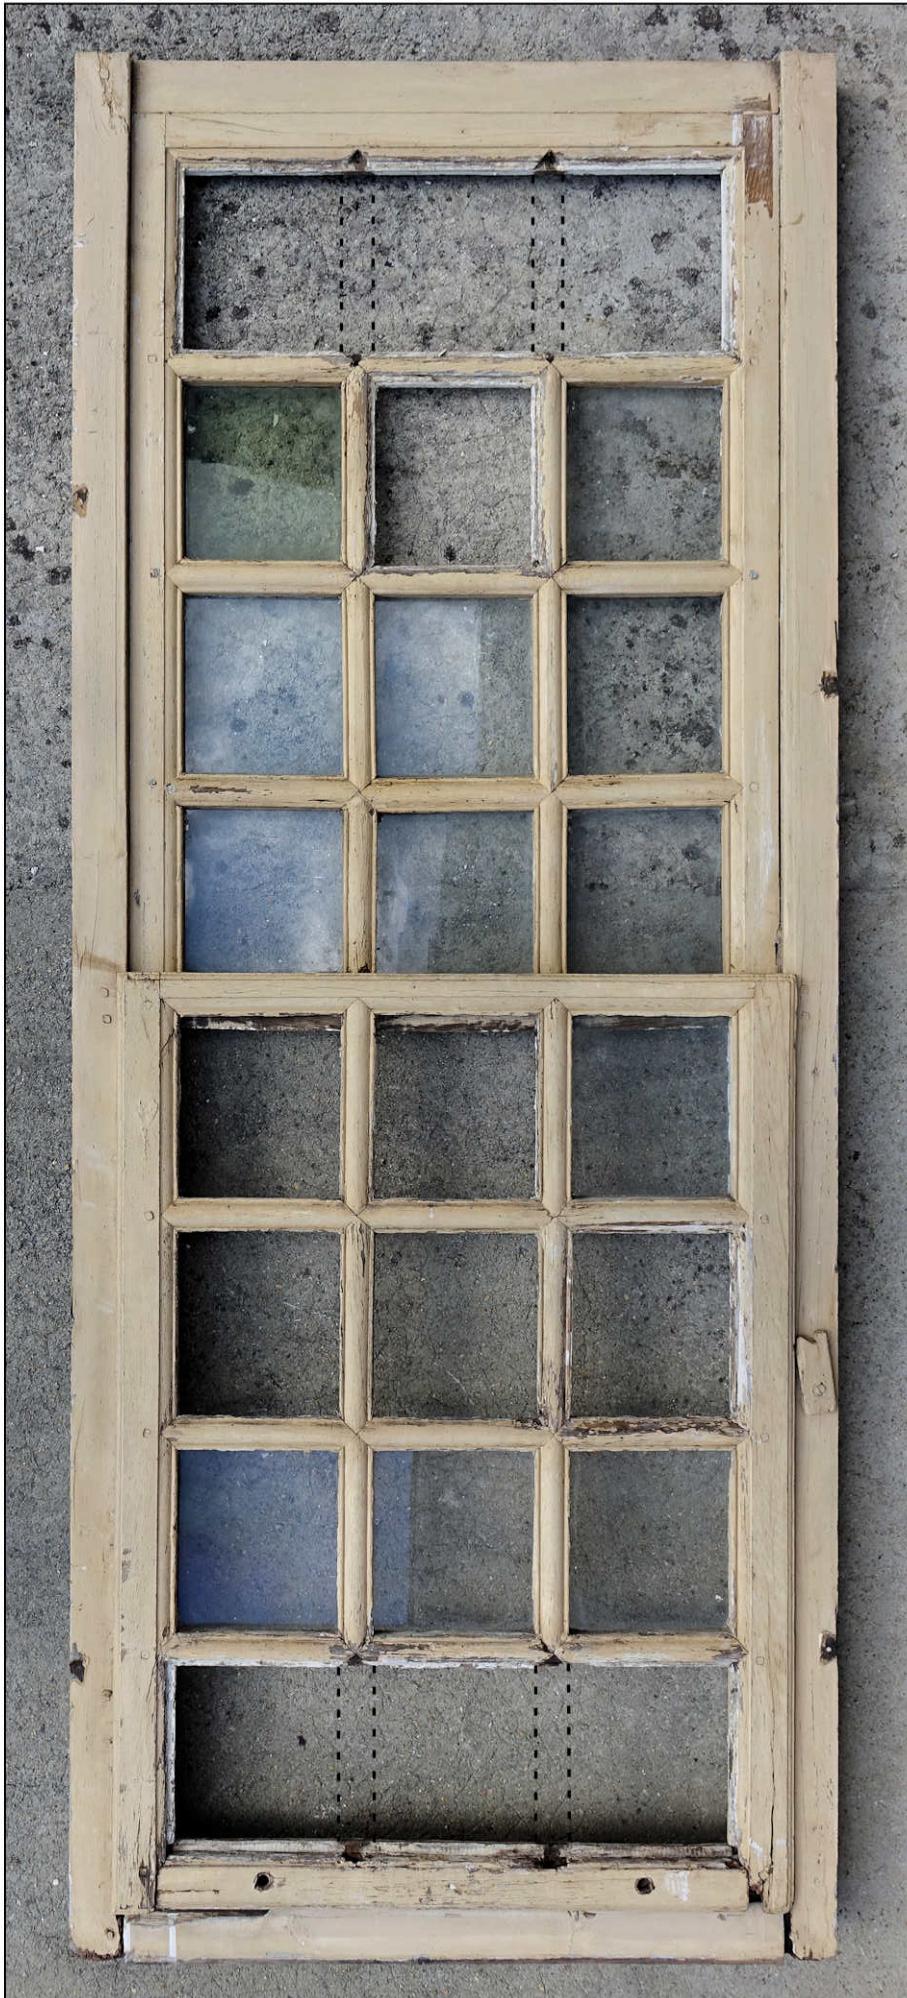
Fig. 1.1. Elévation intérieure

Il est composé d'un bâti assemblé à tenons et mortaises traversées, l'ensemble étant divisé comme le châssis du haut par un réseau de petits-bois délimitant douze carreaux de 162 mm par 185 mm. Il ne possède pas de jet d'eau pour aligner sa traverse basse avec la traverse d'imposte lorsqu'il est relevé (plan n°3, coupe C-C), cette position étant maintenue par un taquet de bois disparu (identique à celui de la figure 2.3), mais dont on aperçoit encore l'emplacement à 46 mm sous la traverse (fig. 2.4). Sa traverse basse est percée de deux trous qui correspondaient aux boutons perdus permettant de le manœuvrer plus facilement (fig. 1.1).

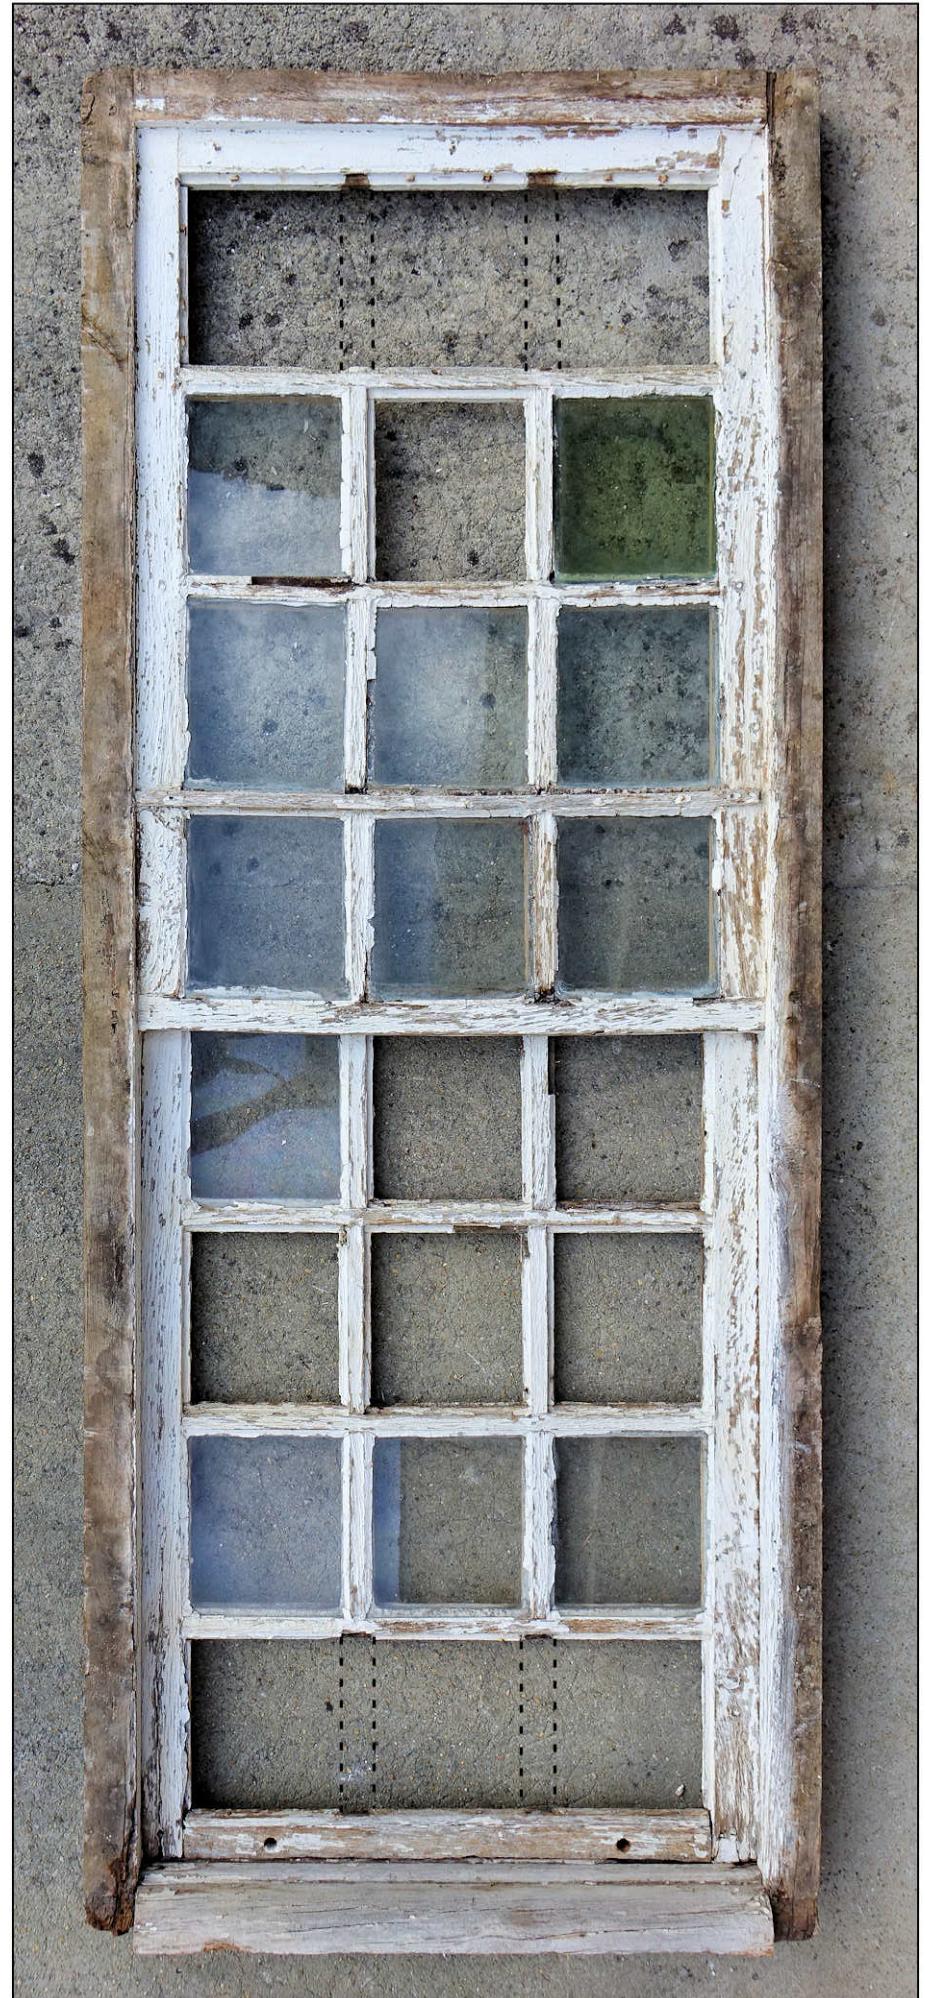
Fig. 1.2. Elévation extérieure

Le bâti dormant est composé de deux montants, d'une traverse haute et d'une pièce d'appui moulurée d'un quart-de-rond (fig. 1.2). Bien que cette dernière ait été refaite, elle reprend la conception d'origine. Sa sous-face est plane et repose sur l'appui en pierre qui présente à l'intérieur un relevé pour assurer son étanchéité. Cette façon de faire, observée à plusieurs reprises en Normandie, était employée dès la fin du XVII<sup>e</sup> siècle à l'ancien Hôtel-Dieu de Bayeux (étude n°14001). Elle ne pourra toutefois rivaliser avec la pièce d'appui installée sur un rejingot, utilisée au début des années 1720 à Paris et en 1730 en Normandie, au château de Magny à Magny-en-Bessin (étude n°14018).

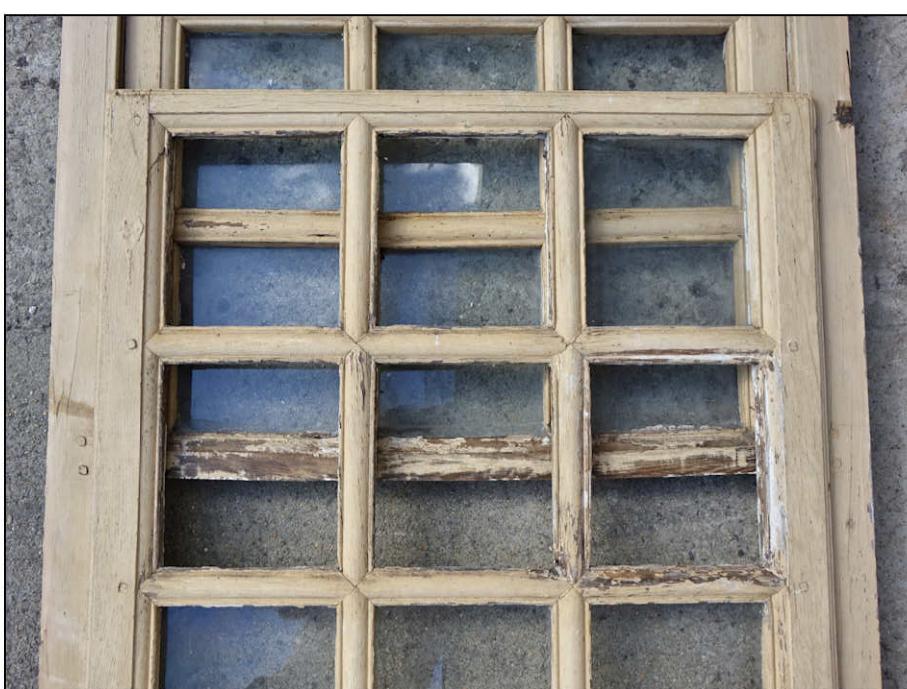
Fig. 1.3. Intérieur (détail)

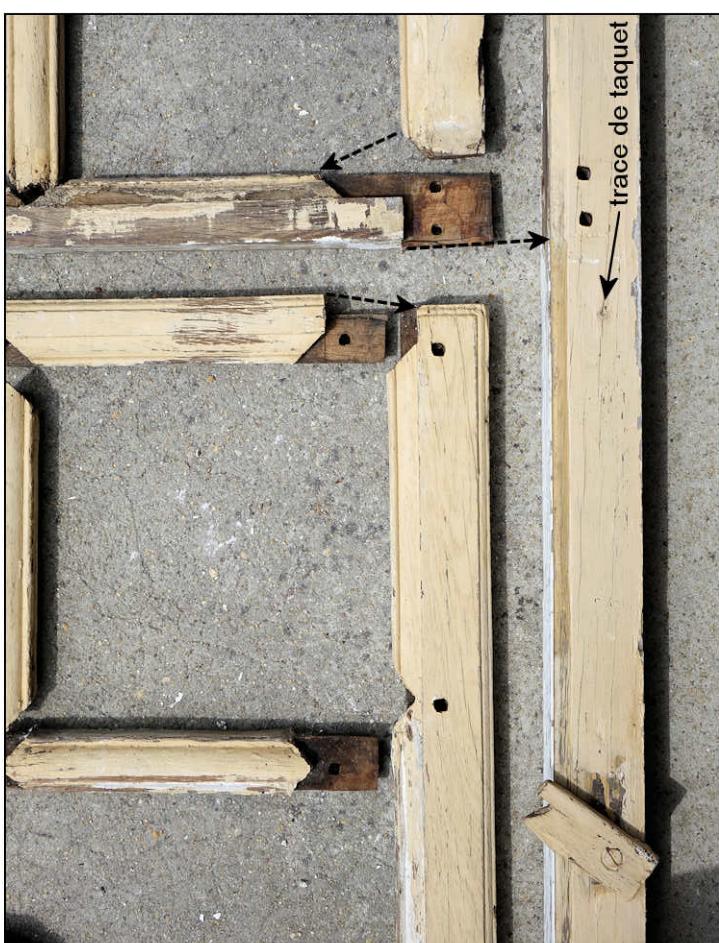
Fig. 2.4. Détail au niveau de l'imposte

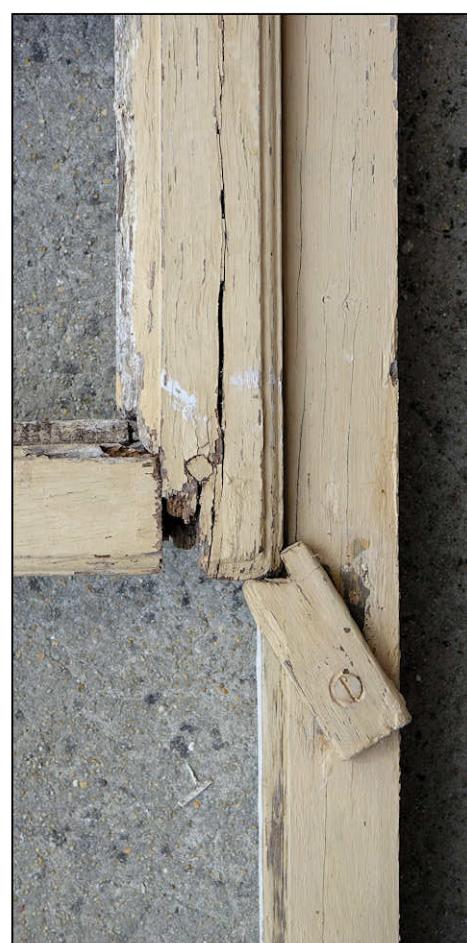
Fig. 2.5. Taquet d'arrêt

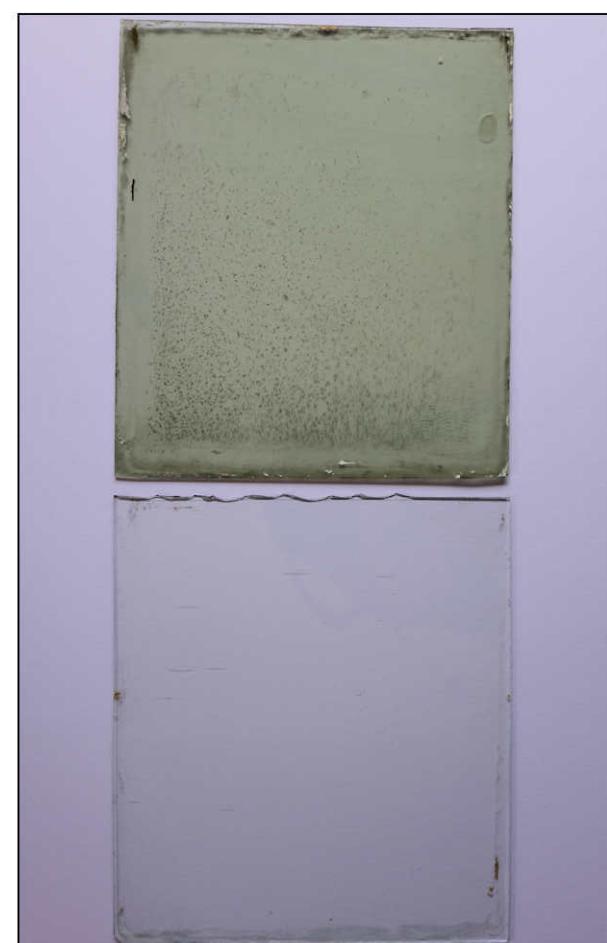
Fig. 2.6. Verres soufflés (plateau / manchon)

Seul un carreau témoigne de son vitrage d'origine (fig. 2.6 et 3.3). Il est verdâtre, d'une épaisseur d'environ 1,2 mm, gauche et avec des rayures circulaires, caractéristiques d'un soufflage en plateau (disque) selon la méthode de production des verreries normandes au XVIII<sup>e</sup> siècle. Les autres sont plus clairs et présentent des bulles parallèles et allongées révélant un soufflage en manchon du XIX<sup>e</sup> siècle (fig. 2.6 et 3.4), voire du début du suivant, quand ils ne sont pas plus simplement étirés.

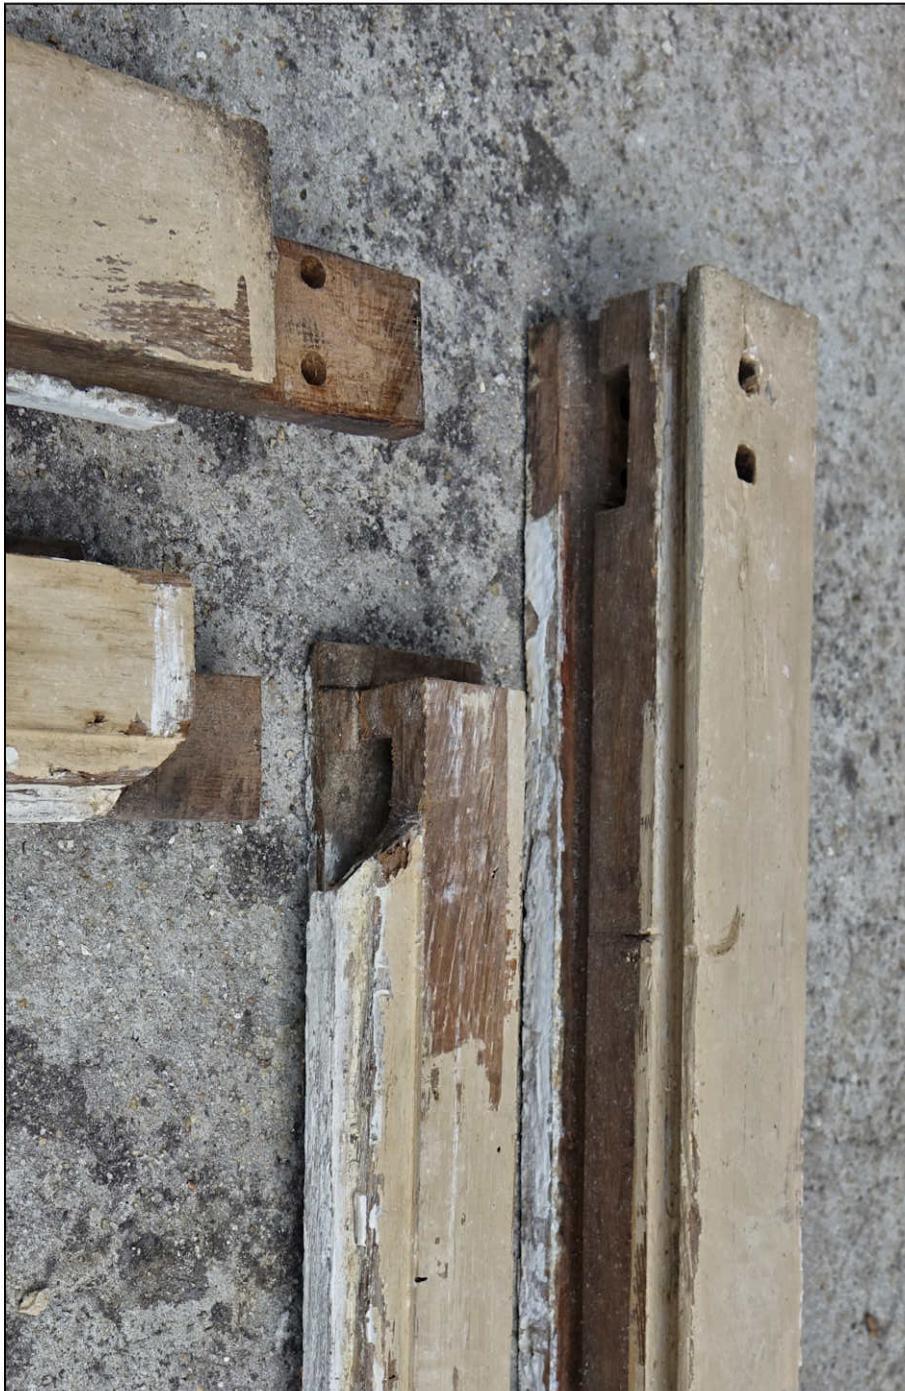
Fig. 3.1. Détail au niveau de la partie haute

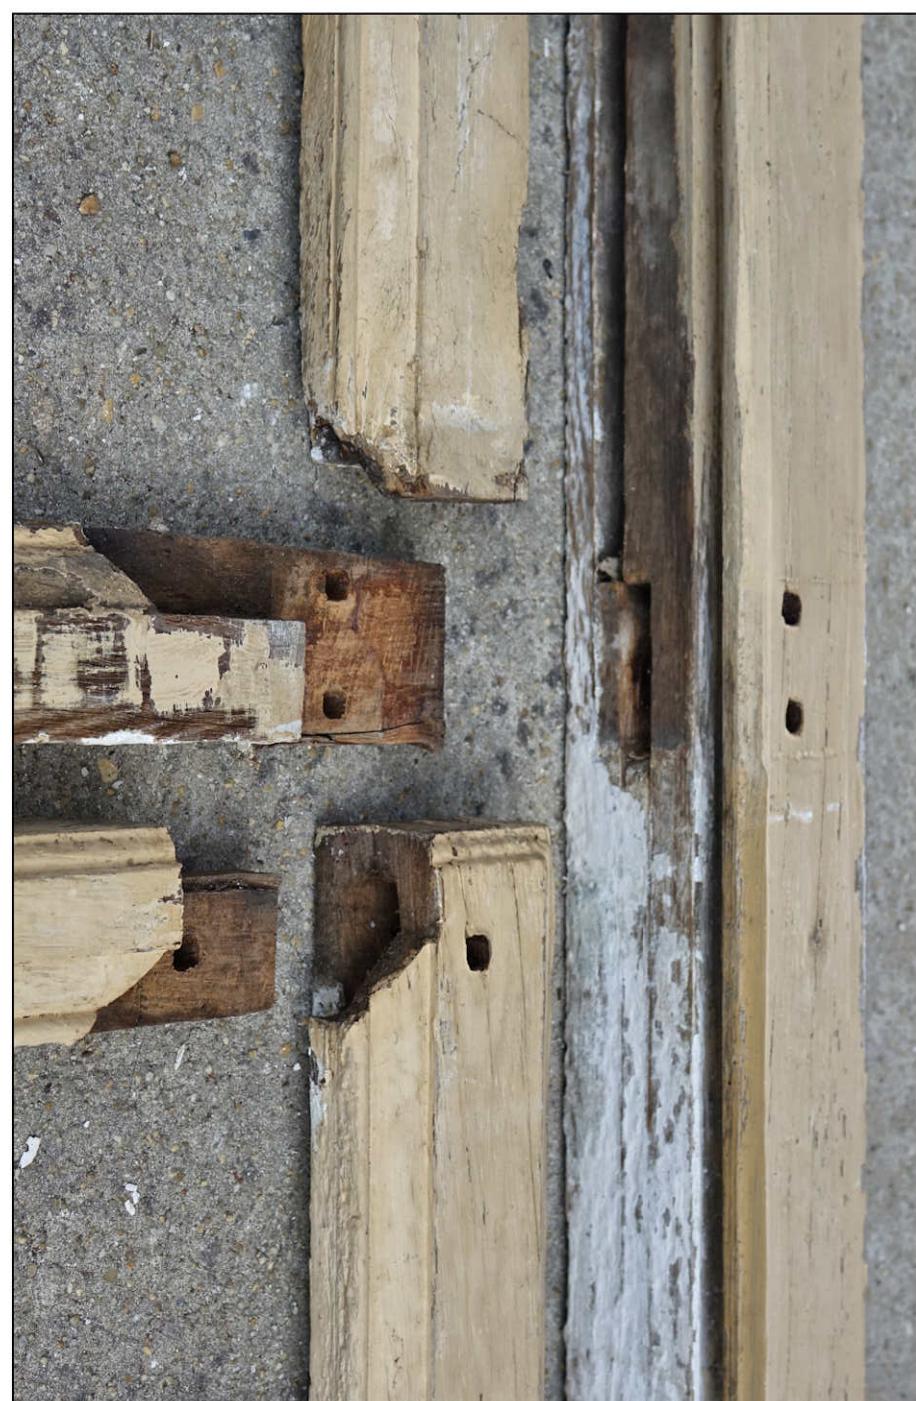
Fig. 3.2. Détail au niveau de l'imposte

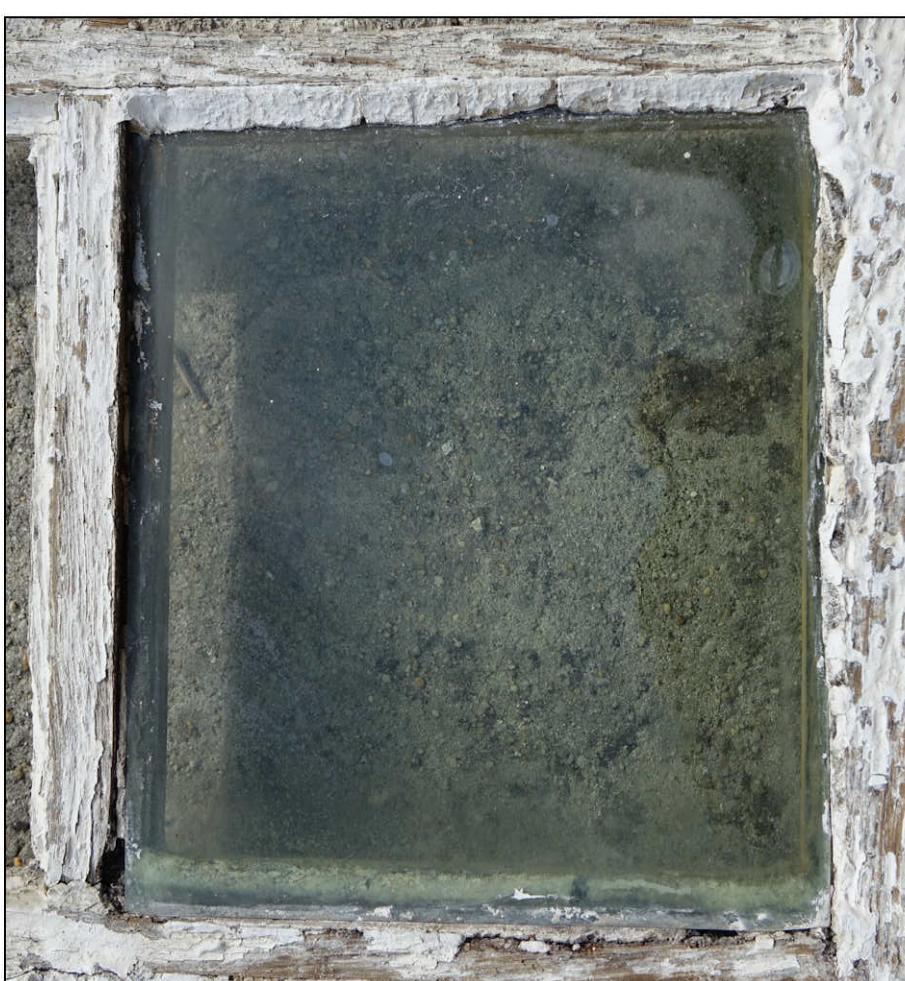
Fig. 3.3. Verre soufflé en plateau

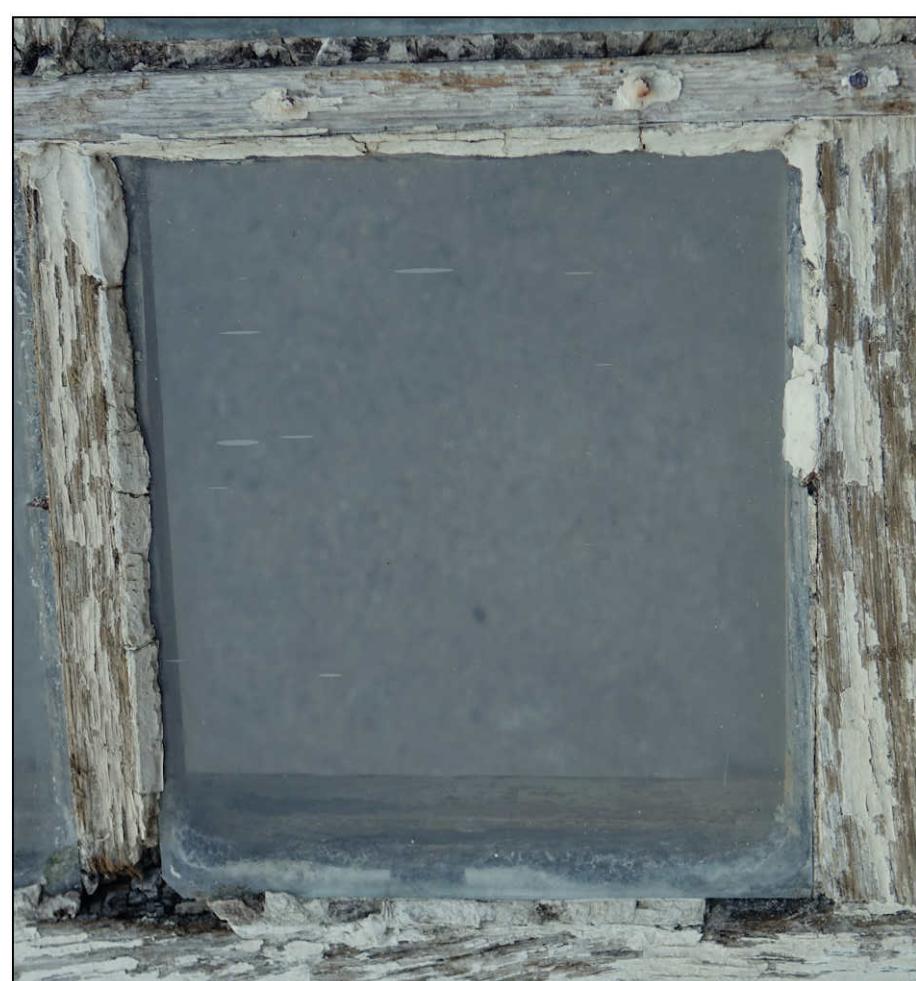
Fig. 3.4. Verre soufflé en manchon

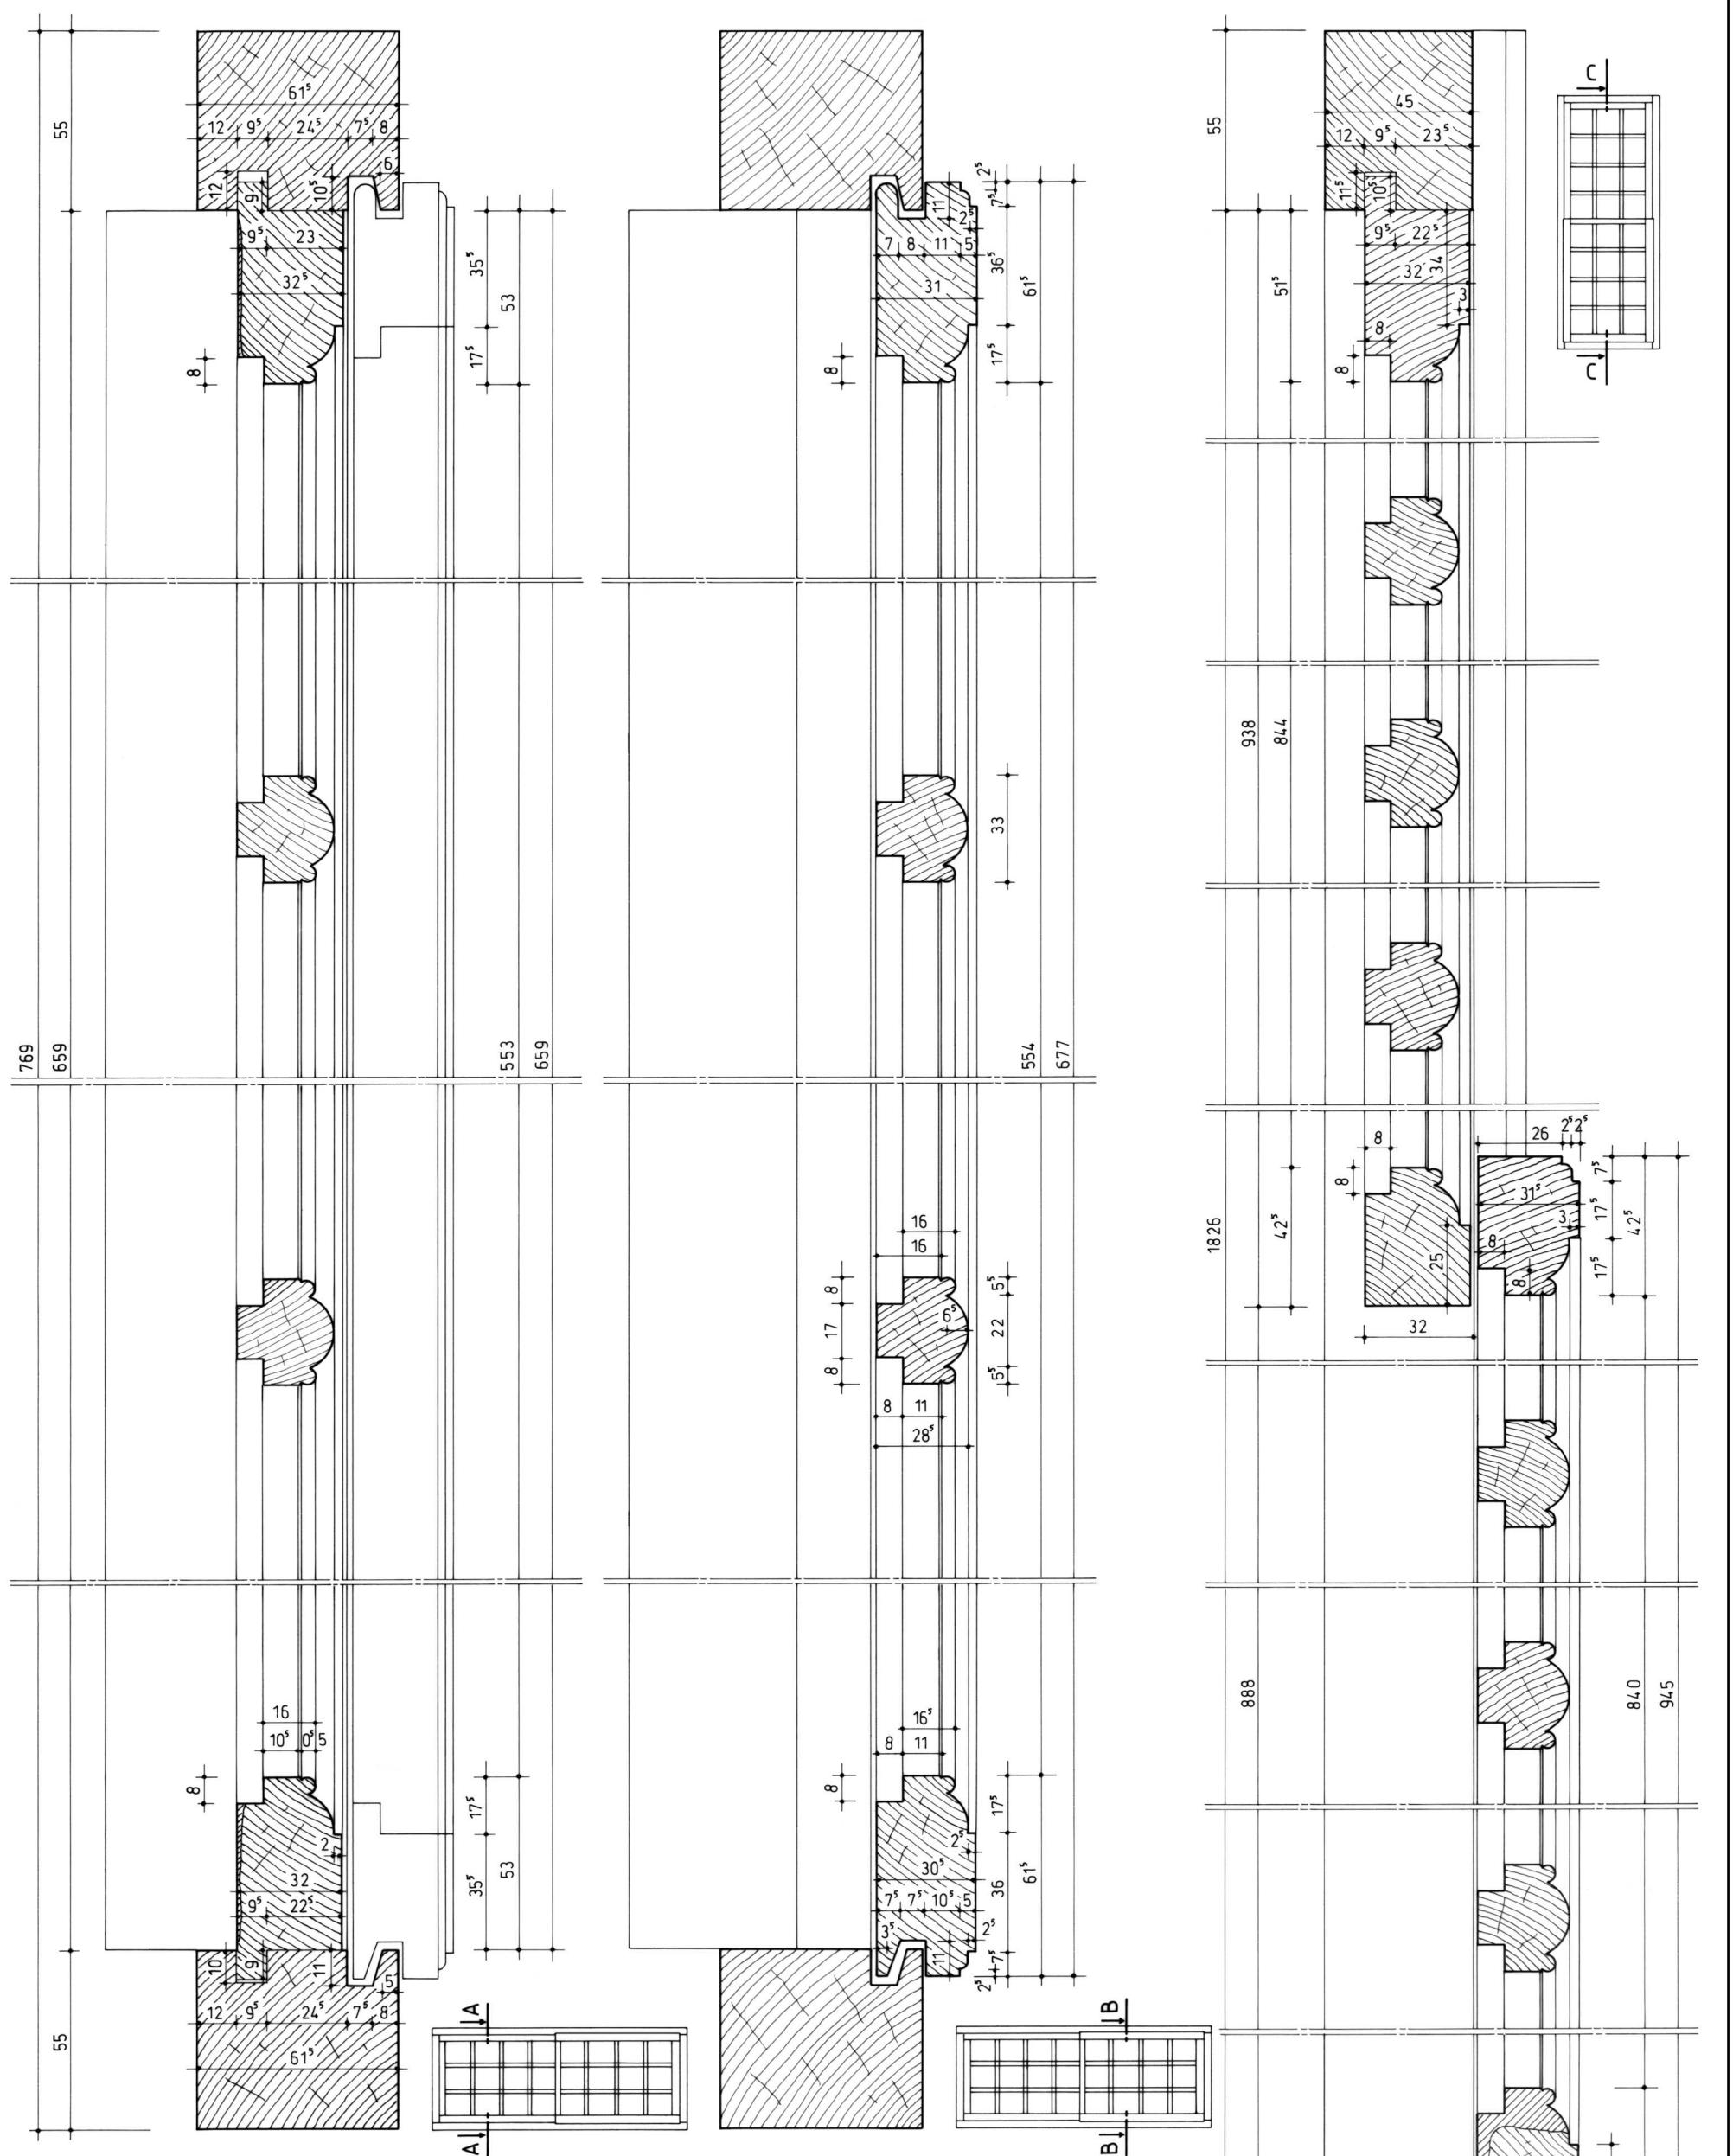
Plan n°3 - Châssis / coupes

éléments refaits

profils restitués
