BEAULIEU-LÈS-LOCHES

Maison - 6, rue Bourgeoise

Châssis de croisée et volet

Etude n°37003

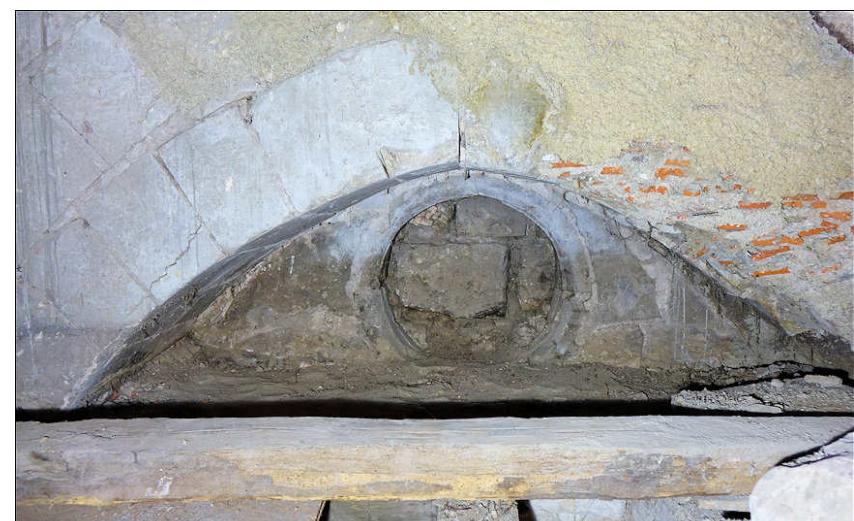
Fig. E.3. L'oculus de la fenêtre géminée couverte d'un arc brisé.

Cette maison, située à proximité de l'abbaye de la Trinité, s'insère entre la rue Bourgeoise et le canal (fig. E.1 et E.2), son pignon sur rue étant tourné vers l'est (fig. 1.2). Ses appellations « le Prêche » ou le « Grenier à sel » ne reposent sur aucune source historique. Elle comportait deux niveaux dans la première moitié du XIII^e siècle et probablement des annexes en façade postérieure. Il s'agirait selon Pierre Garrigou Grandchamp d'une maison polyvalente regroupant une activité professionnelle au rez-de-chaussée et un usage domestique à l'étage¹. Malgré de profondes transformations, on distingue en effet sans peine une grande salle sous charpente à l'étage. Plafonnée sans doute lors de la transformation de ses deux grandes fenêtres sur rue à la fin du XVe siècle, la corniche qui soutenait sa charpente est encore en partie visible dans les combles sous un rehaussement de trois à quatre rangs de pierre. Bien évidemment, ce sont les deux grandes fenêtres, l'une en plein cintre et l'autre en arc brisé, qui distinguent par leur ostentation le niveau résidentiel. Bien qu'elles aient été murées en partie, la seconde conserve son oculus visible depuis l'intérieur (fig. E.3). On peut donc lui restituer son aspect au XIII^e siècle, soit deux ouvertures jumelles et

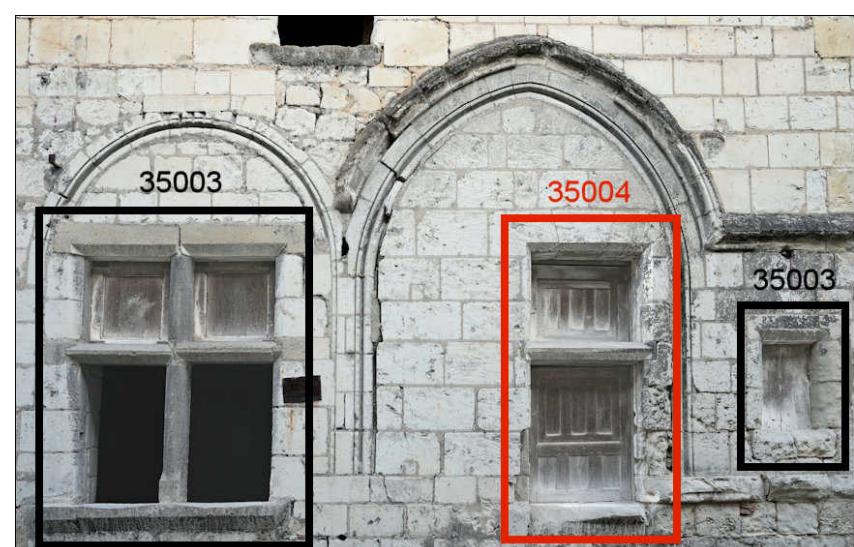
Fig. E.4. Les fenêtres de l'étage (les vestiges de la fin du XVe siècle, en noir ; ceux de la fin du XVIe siècle, en rouge).

Probablement à la fin du XVe siècle, voire au début du suivant, la maison a subi de profondes transformations affectant notamment le deuxième niveau de son pignon oriental (fig. E.1, 1.1 et 1.2). La fenêtre en plein cintre a reçu une croisée constituée d'un appui, d'un linteau, d'un meneau et d'un croisillon extraits dans une pierre plus dure que le tuffeau local. La grande fenêtre couverte d'un arc brisé n'a accueilli qu'une demi-croisée dont seule la traverse est taillée dans une pierre plus ferme. Un petit jour barlong a également été percé vers le nord. Cette première étude n°35003 est consacrée uniquement à la croisée et au jour secondaire de la fin du XVe siècle, la demi-croisée postérieure d'un siècle étant traitée dans l'étude n°35004 (fig. E.4).

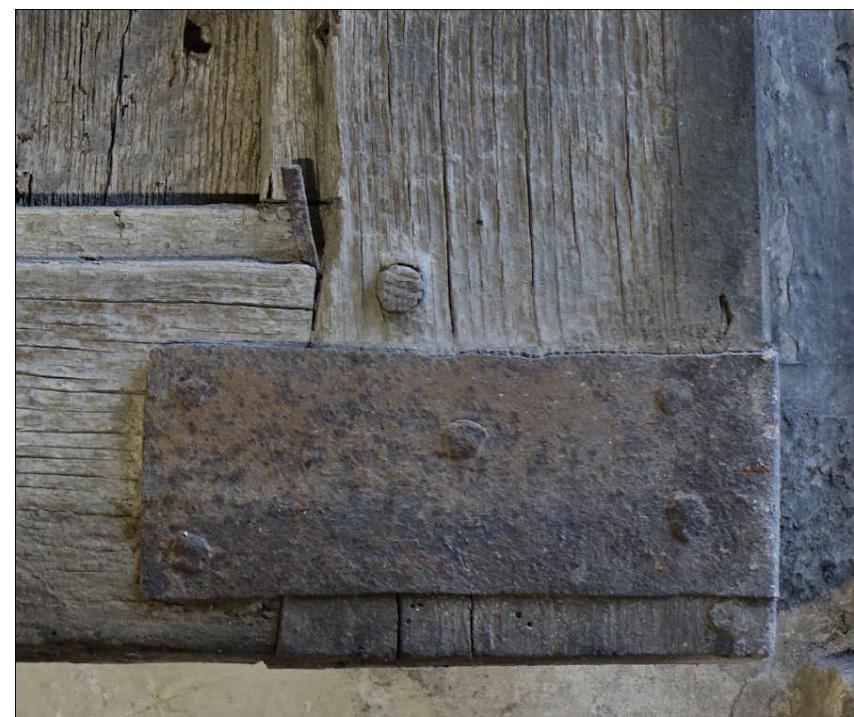
Fig. E.5. Détail d'un assemblage de la traverse basse du vantail vitré et de ses arasements biais.

Ils sont composés d'un bâti assemblé à tenons et mortaises non traversées. A l'intérieur, une première feuillure permet d'installer un volet de planches, tandis qu'à l'extérieur, une seconde est réservée à l'emplacement d'une vitrerie mise en plomb. Si ces caractéristiques n'appellent pas de commentaires particuliers, il faut souligner l'emploi d'arasements biais au droit de la traverse inférieure de ces vantaux (fig. E.5). Cette façon de faire est pour le moins curieuse puisqu'elle n'est pas nécessaire et complique la fabrication du vantail. En effet, avec ces arasements biais le menuisier ne peut plus pousser les feuillures sur toute la longueur de la pièce et doit terminer ses assemblages au ciseau. Les arasements de ce type peuvent se justifier sur les traverses intermédiaires pour raccorder une partie vitrée à feuillure à une partie panneautée à rainure². Ici, les arasements biais ne trouvent aucune justification apparente. Nous en avons toutefois observés sans plus de fondement sur une traverse basse d'un vantail au manoir de Valette à Bocé, lui aussi de la fin du XVe siècle (étude n°49007). Ils compliquaient cependant moins les assemblages puisqu'ils étaient pratiqués sur une partie rainurée qui pouvait être réalisée sur toute la longueur des éléments³.

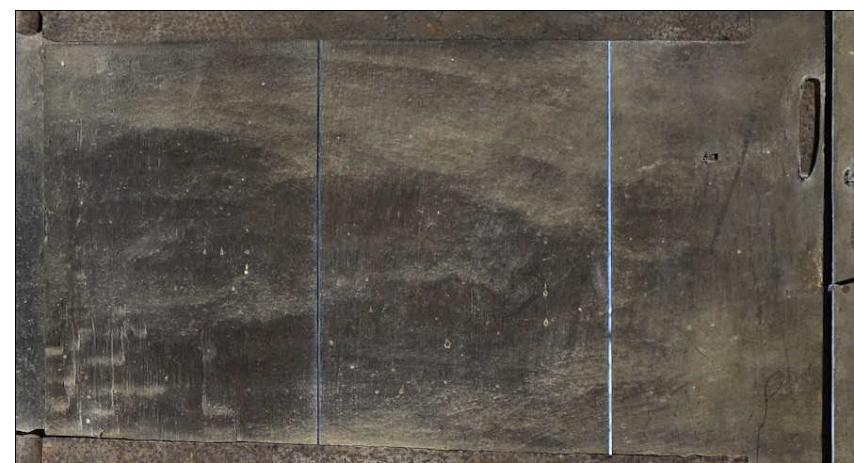
Fig. E.6. Face intérieure du volet gauche taillée à l'herminette.

Ils sont constitués de trois ais (planches) d'environ 14 à 15 mm d'épaisseur maintenus par deux barres chevillées. Les chevilles ne montrent pas de traces apparentes de coins pour les bloquer. Chaque joint est en outre renforcé par deux goujons horizontaux de 8 mm de diamètre selon un procédé attesté dès le XIIIe siècle par le statut des charpentiers parisiens⁴. Il est important d'observer que les ais ne sont pas dressés à la varlope, mais probablement à l'herminette au vu des ondulations de leur face intérieure (fig. E.6). En 1627, Mathurin Jousse témoigne encore de l'utilisation de l'« herminette, pour planir et doler les ais, et autres choses »⁵. Les volets de planches sont systématiques dans le Grand Ouest avant l'adoption progressive de volets à bâti et panneaux à partir de la fin du XVe siècle. On en voit des exemples dans une maison de la rue Jules Rouleau à Chinon (étude n°37001), au manoir de Valette à Bocé (étude n°49007), au logis de Vendanger au Guédeniau (étude n°49002), au château de la Motte Glain à la Chapelle-Glain (étude n°44001), au logis du Grand-Poillé à Contest (étude n°53006), dans une maison de la rue Carnot à Mirebeau (étude n°86003) ou dans le manoir des Cours à Lapenty (étude n°50004).

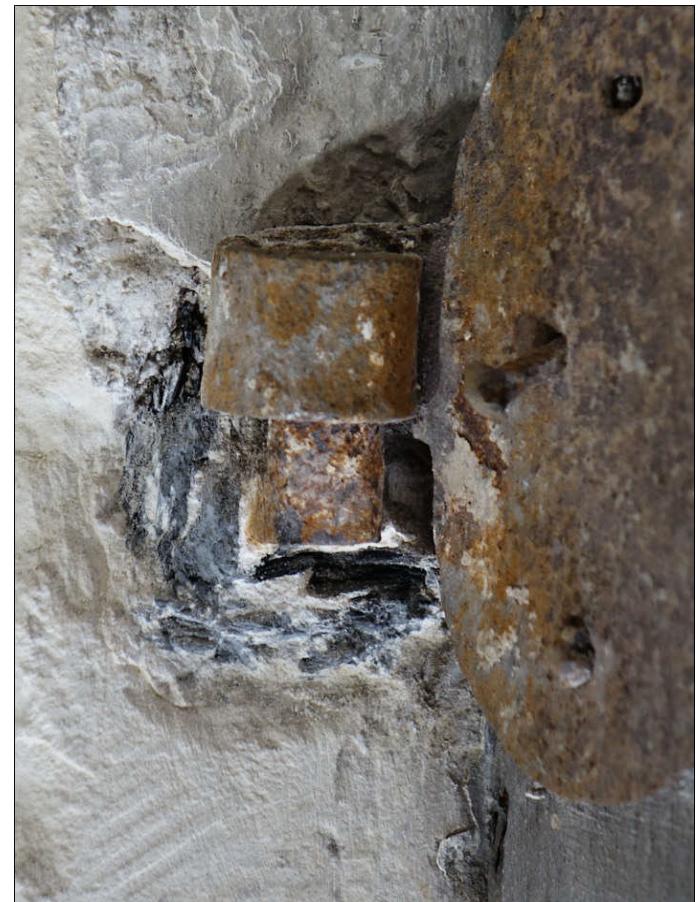
Fig. E.7. Penture à charnière et gond.

La rotation des vantaux vitrés et des volets est assurée par des pentures à charnière sans décoration particulière, hormis leur platine découpée en cœur (fig. 2.3). Ce type de ferrure associant les deux articulations peut être utilisé lorsque les ébrasements de la fenêtre sont en pierre tendre, caractéristique qui permet de les entailler facilement au droit des pentures dont l'emplacement est alors dicté par la position des traverses du volet. En présence de pierre dure, les organes de rotation sont découplés pour ficher les gonds dans les joints. Ici, les scellements des gonds laissent apparaître un fin calage de débris de schiste (fig. E.7).

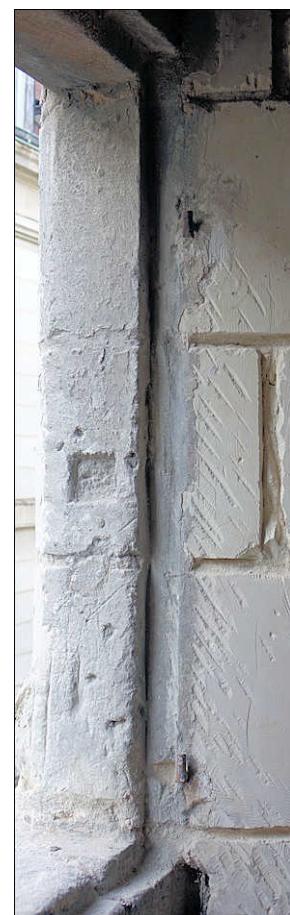
Fig. E.8. Ebrasement droit de la croisée au niveau du vantail inférieur

Les vantaux vitrés inférieurs ne nous sont pas parvenus. Au vu des dimensions de la croisée, ils auraient pu adopter deux conceptions : des vantaux séparés par une traverse intermédiaire délimitant deux panneaux de vitrerie ou des vantaux renforcés par un soubassement à panneaux. Dans la première solution, leur gond inférieur aurait été placé à une distance équivalente à celle que l'on observe sur les châssis du haut, soit environ 198 mm (plan n°3, fig. 2.1 et 2.2). Or, leur gond n'est qu'à 136 mm du bord de la feuillure (fig. E.8). On peut donc en déduire qu'ils adoptaient la deuxième solution, soit un panneauage à l'instar de la demi-croisée réalisée un siècle plus tard. C'est peut-être ce que montre un détail d'une photo illustrant la maison en marge d'un ouvrage consacré à l'abbaye en 1914 (fig. E.9)⁶. Le vantail droit (depuis l'intérieur) semble trahir une traverse intermédiaire et un compartiment vitré sensiblement carré et équivalent à ceux du haut. La restitution schématique d'un vantail inférieur selon ce principe sur notre plan n°3 intègre une vitrerie semblable à celle du haut. C'est ce format plus ou moins carré qui était adopté entre autres sur des vantaux de la même époque dans une maison de la rue Roulleau à Chinon (étude n°37001), au château de la Tour du Raynier à Verneuil-le-Château (étude n°37002), au manoir de Valette à Bocé (étude n°49007) et dans un autre de la région du Mans (étude n°72003).

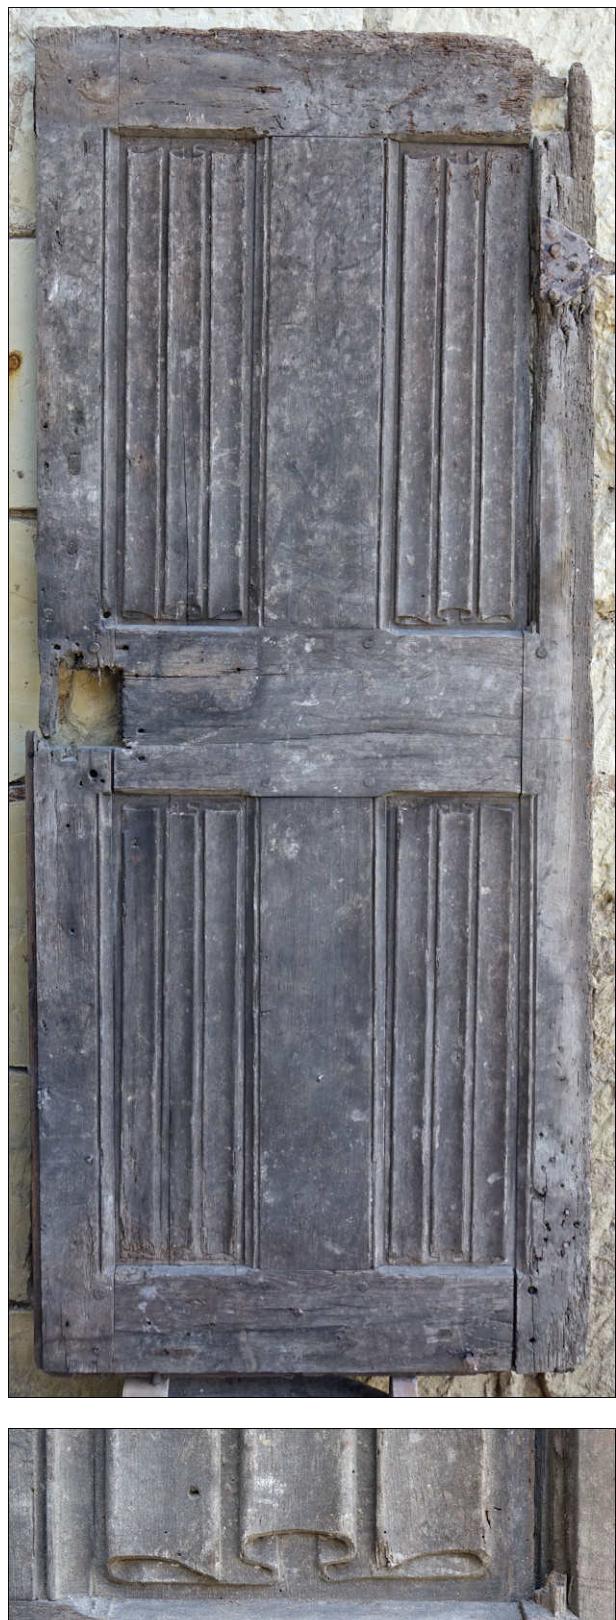
Fig. E.10. Vantail de porte en réemploi dans l'édifice.

Bien que cette maison ait subi de nombreuses modifications, elle conserve un vantail de porte en réemploi sans aucun doute contemporain de la croisée. Il est composé de deux registres de deux panneaux décorés de beaux plis de serviette sur une face, l'autre n'étant pas moulurée (fig. E.10). Sa faible épaisseur indique qu'il était placé à l'intérieur de l'édifice. Si ses battants ont perdu de la largeur, on notera celle peu commune de ses deux montants (170 mm) et de sa traverse intermédiaire (202 mm) au regard de ses panneaux (158 mm moyen).

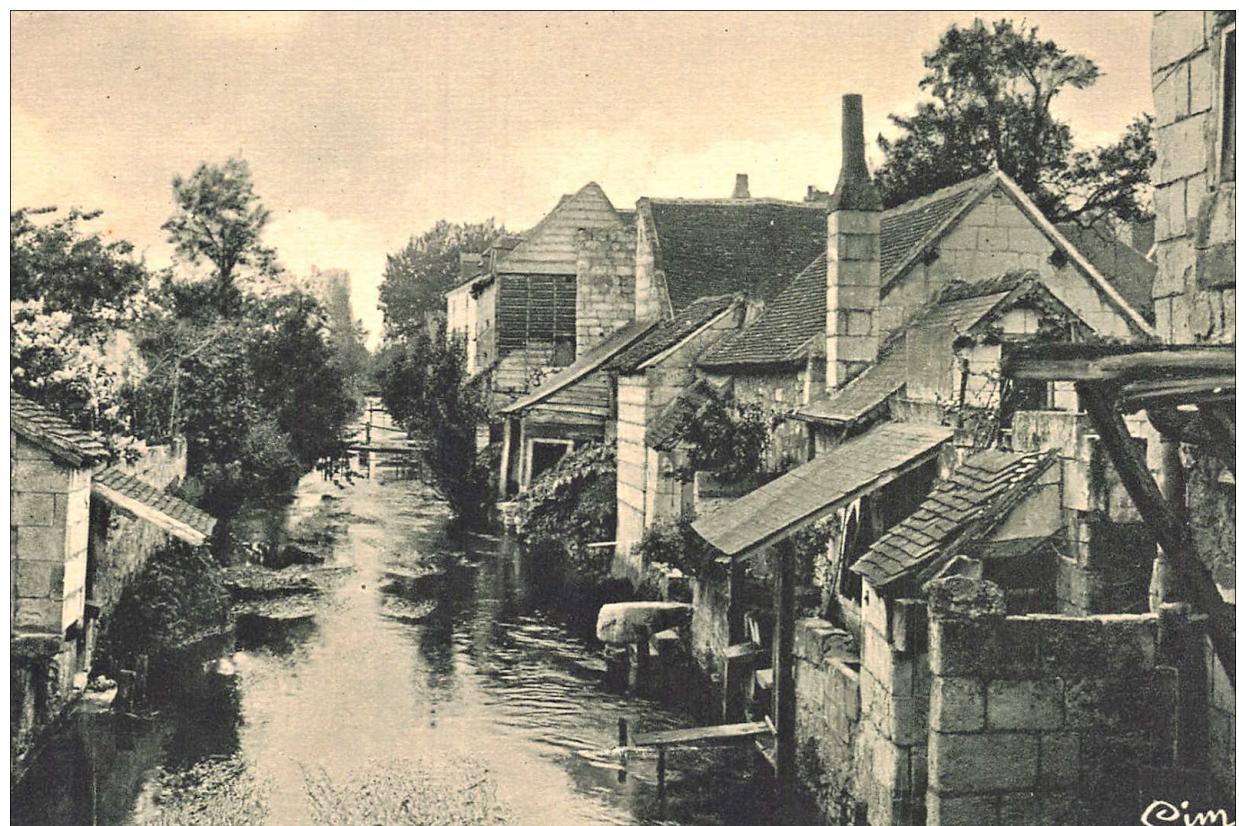
Fig. E.11. Au premier plan, à droite, la cour de la maison du 6 de la rue Bourgeoise donnant sur le canal (carte postale non datée).

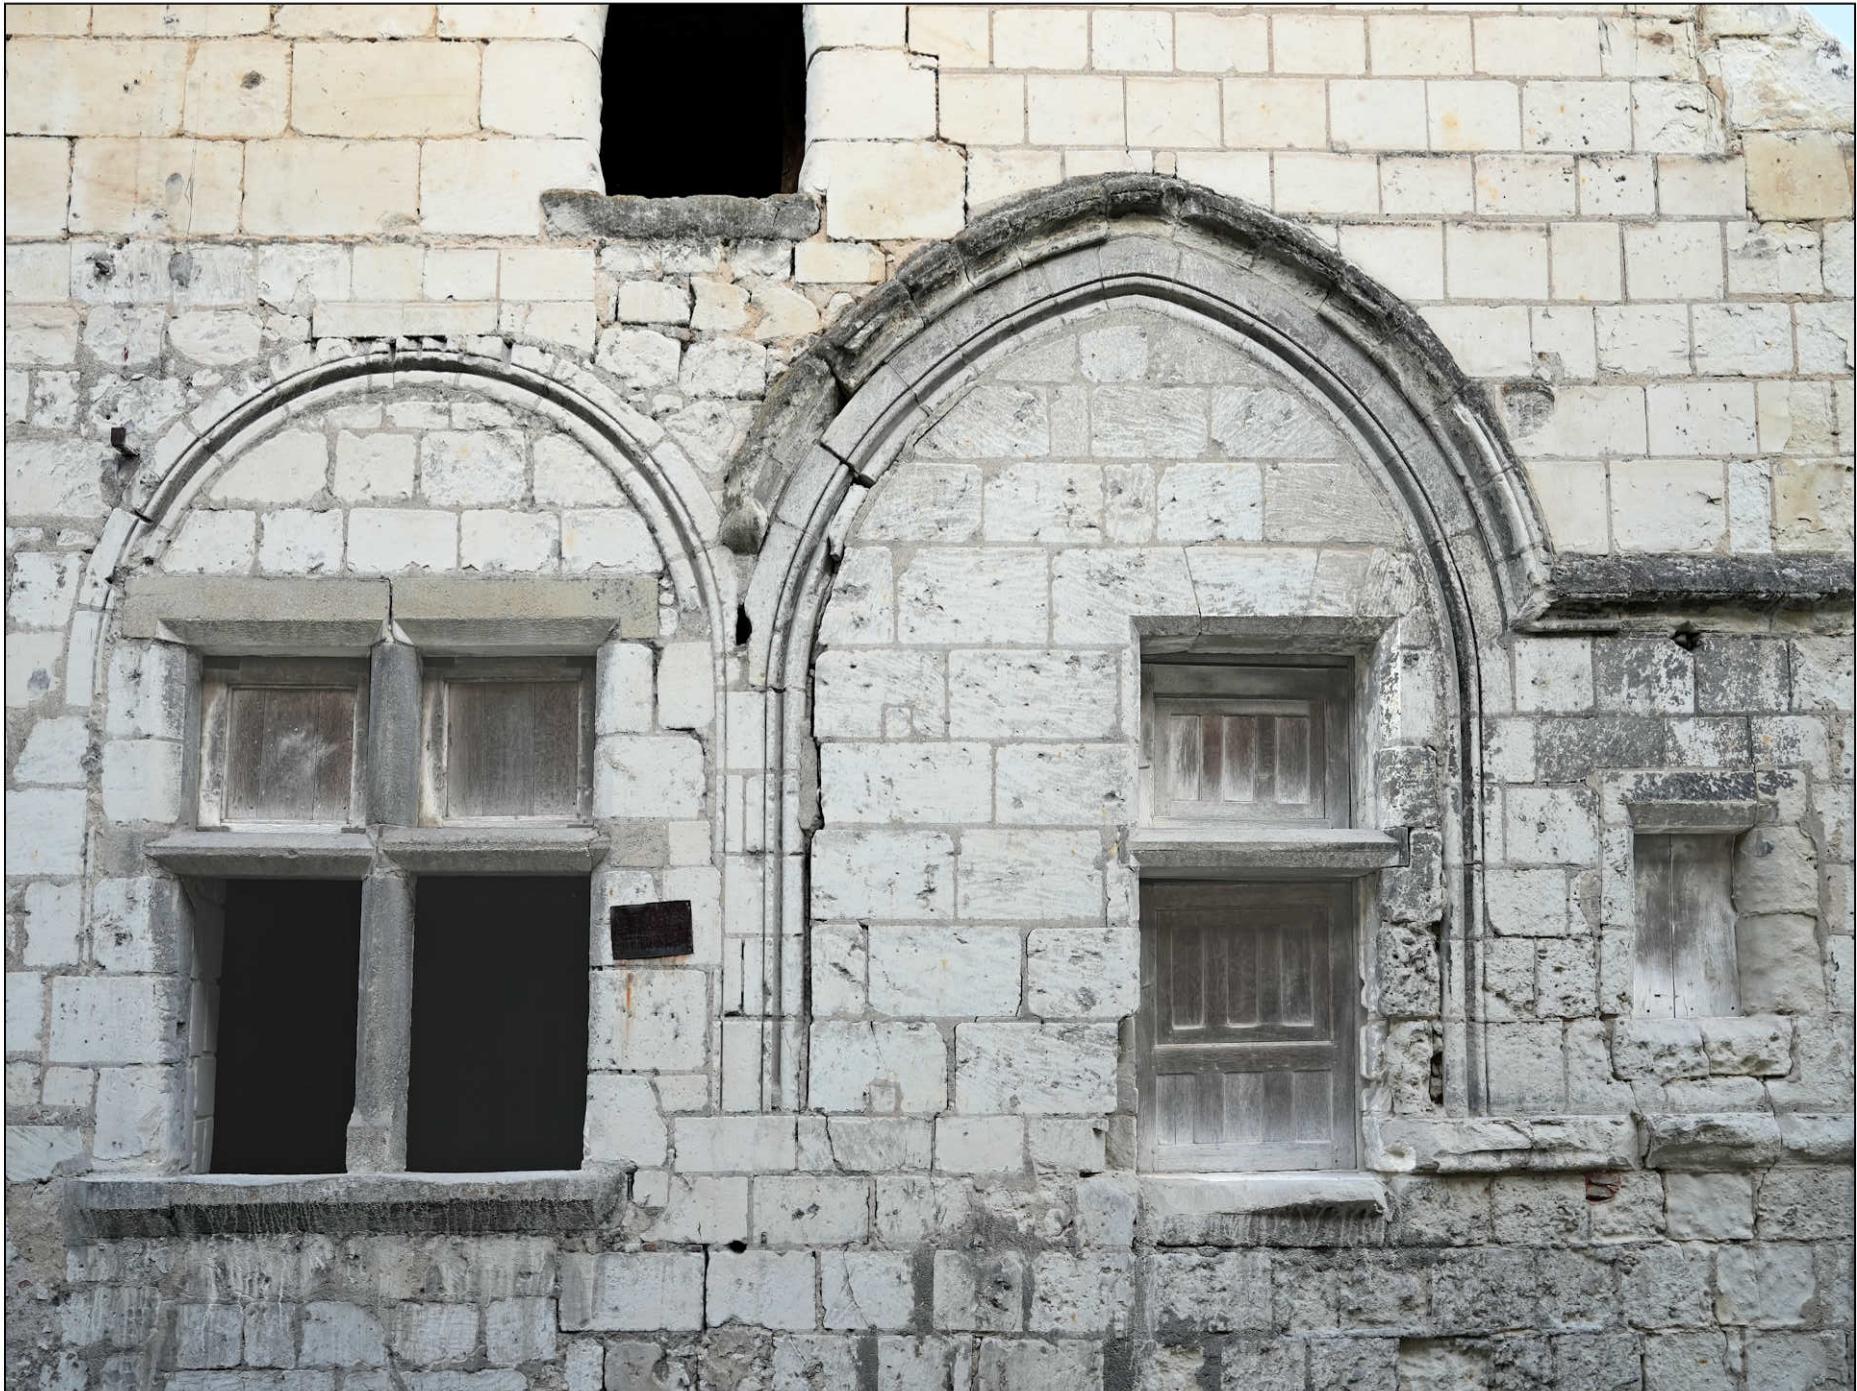
Fig. 1.1. Fenêtres de l'étage de la façade orientale

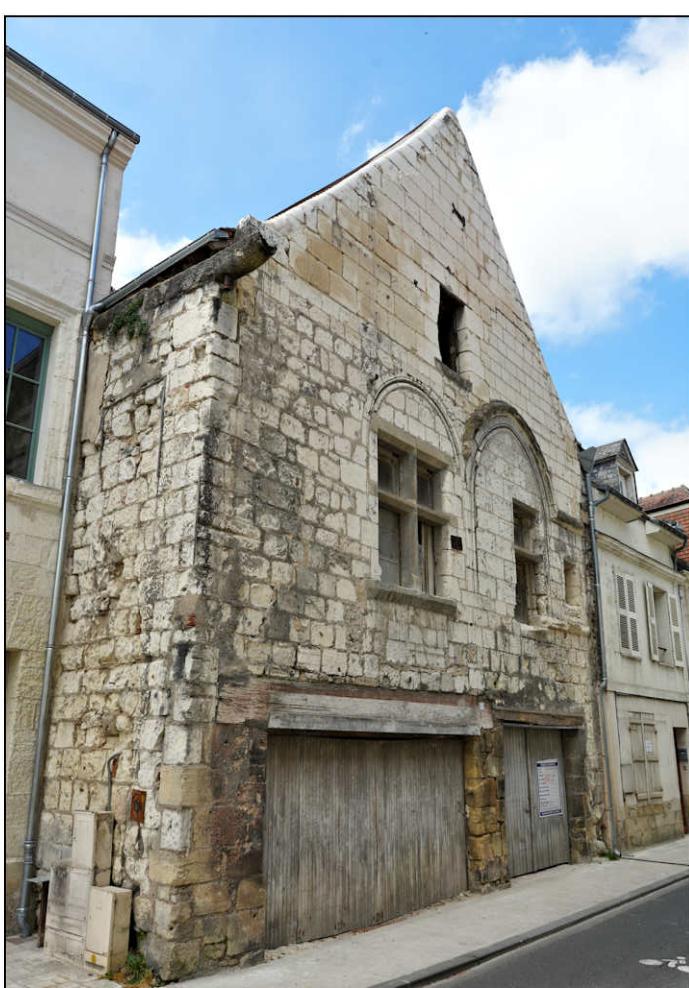
Fig. 1.2. Façade orientale

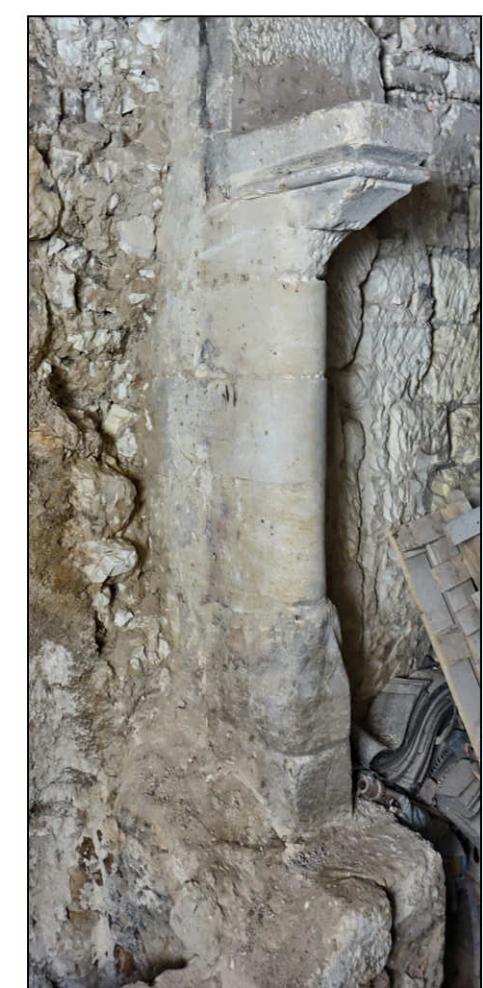
Fig. 1.4. Jambage de la cheminée

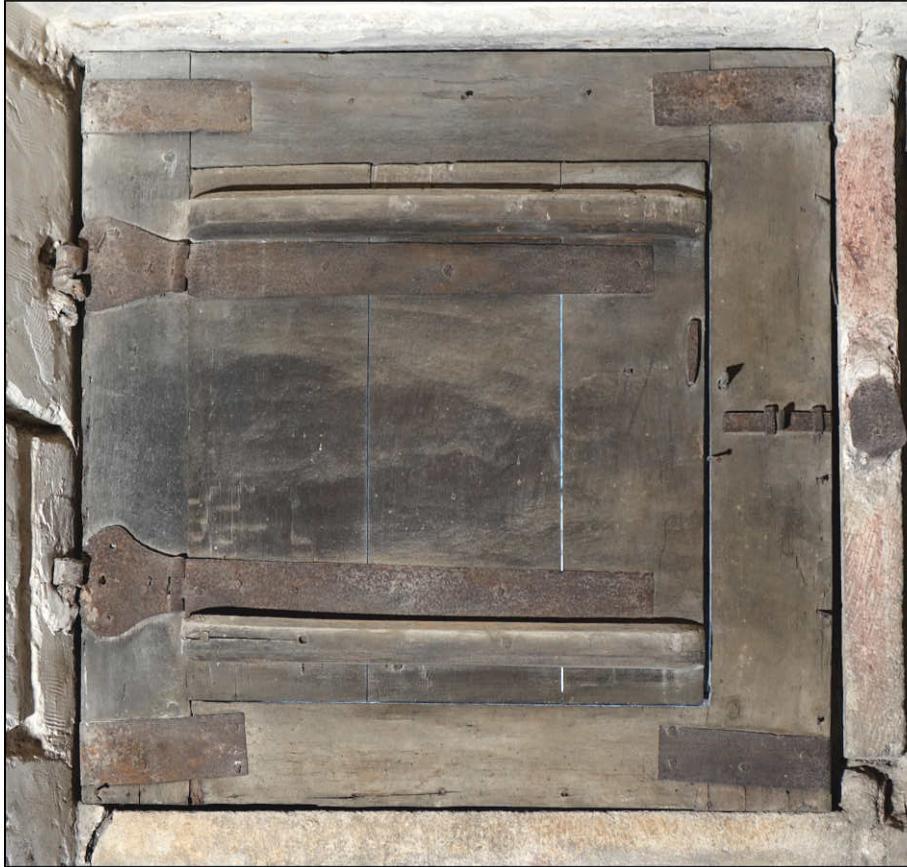
Fig. 2.1. Volet et vantail vitré supérieurs gauches

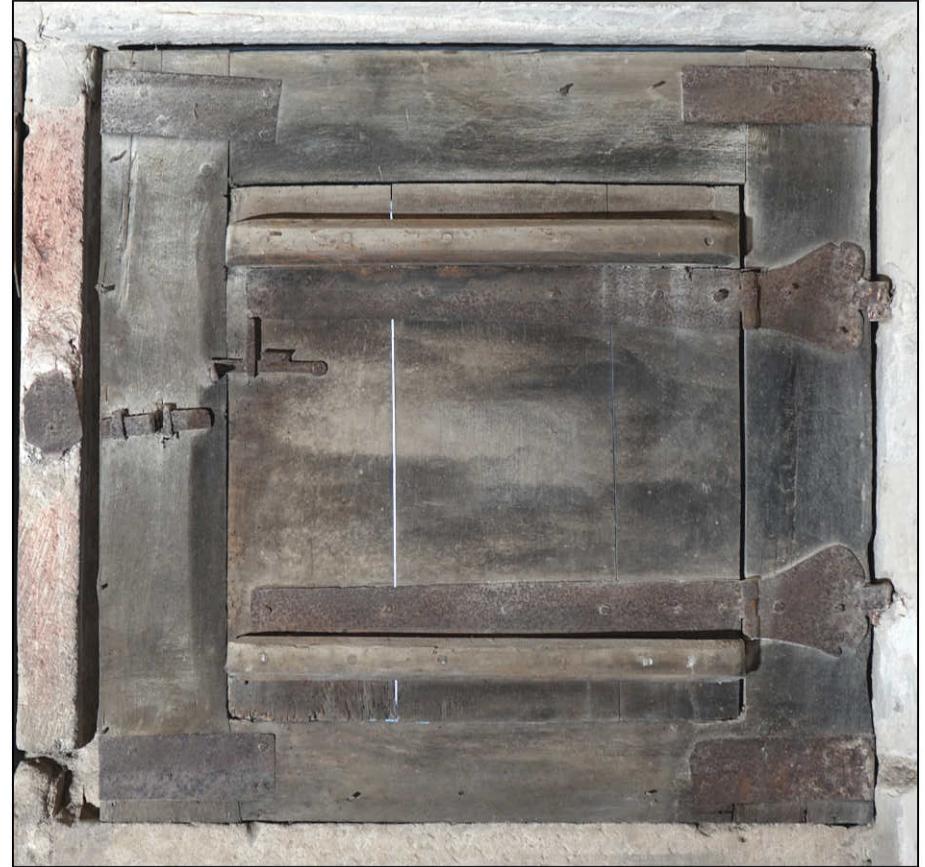
Fig. 2.2. Volet et vantail vitré supérieurs droits

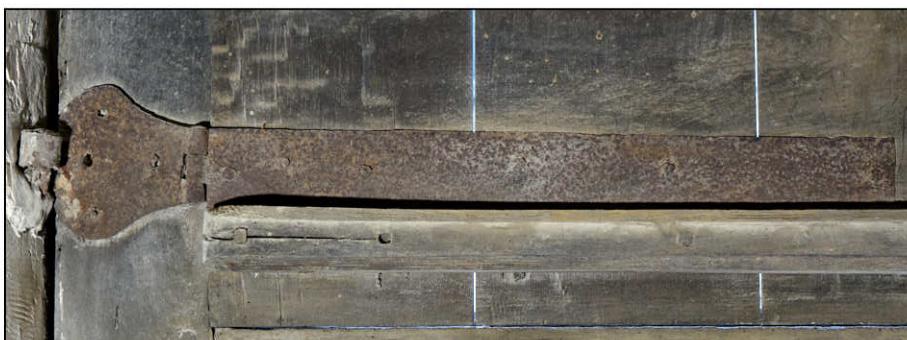
Fig. 2.3. Penture à charnière

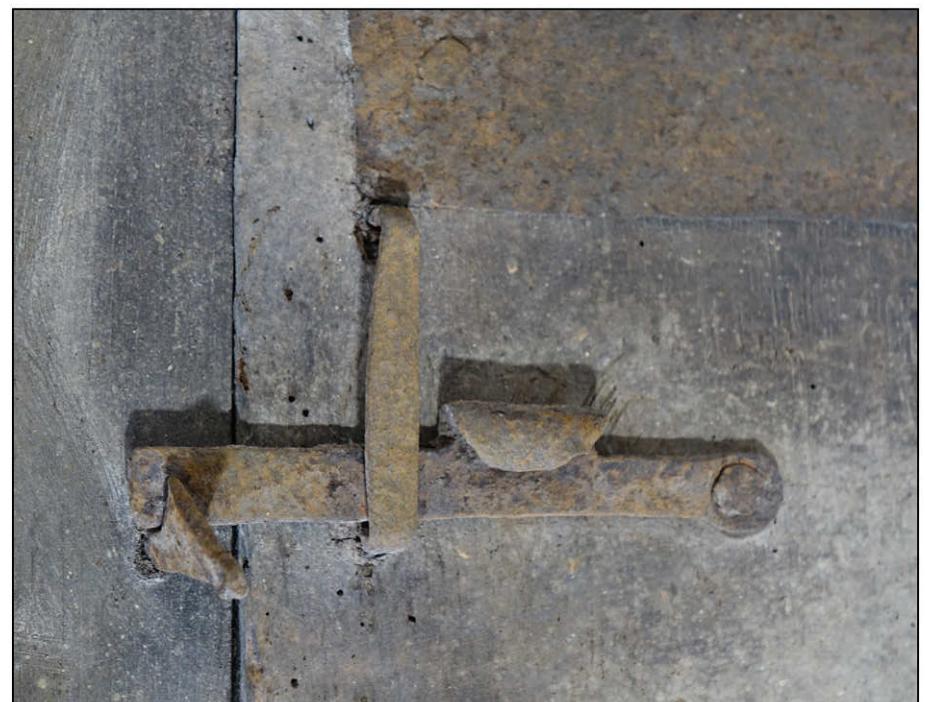
Fig. 2.4. Loquet

La fermeture des vantaux vitrés est assurée par un verrou dont le pêne coulisse entre deux conduits fixés dans le bois et est actionné par un bouton plat (fig. 2.6). Les deux verrous partagent une gâche faite d'une fine tôle scellée dans le meneau. Le système de fermeture des volets affiche la même simplicité. Il utilise un loquet dont la clenche fixée sur le bois est amincie en demi-ovale et recourbée pour assurer sa préhension (fig. 2.4).

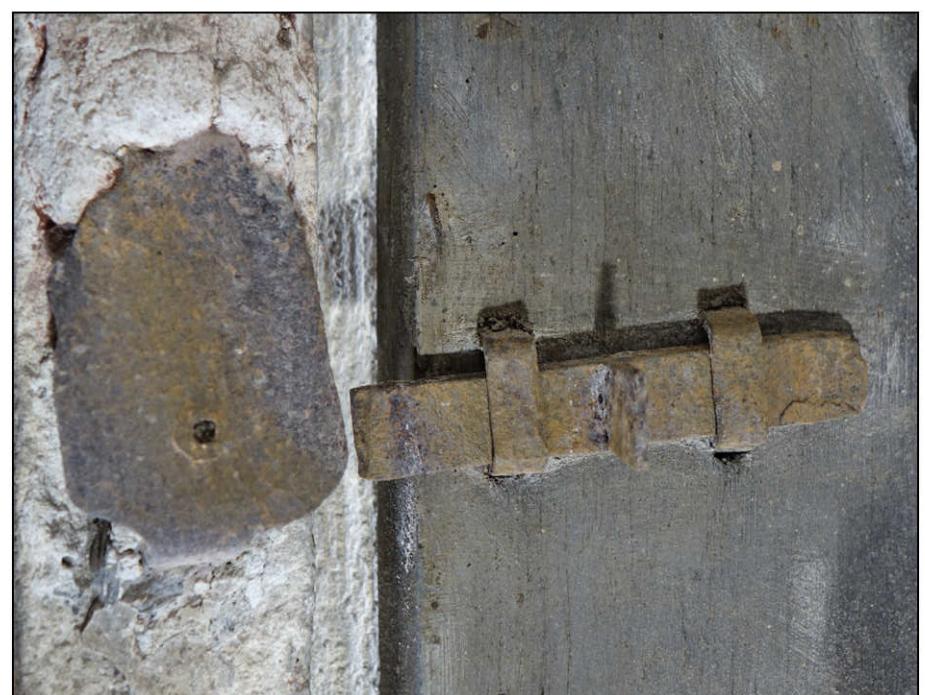
Fig. 2.6. Verrou

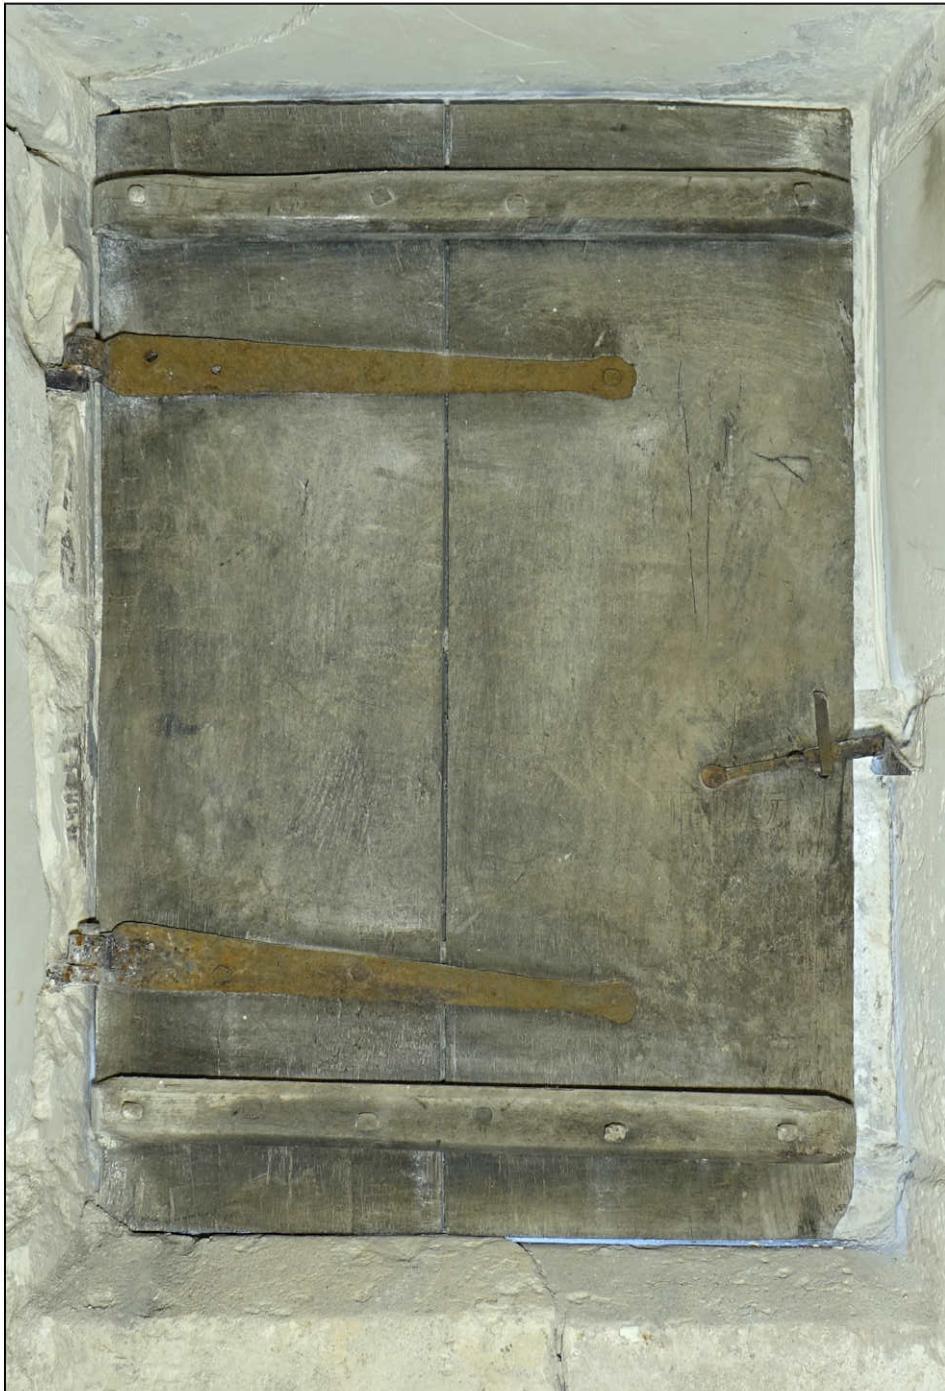
Fig. 3.1. Elévation intérieure

Il occupe le petit jour ouvert au nord de la demi-croisée et est composé de deux ais de 15 à 19 mm d'épaisseur maintenus par deux barres chevillées (planche n°3 et plan n°5). A l'instar des volets de la croisée, ils sont renforcés par trois goujons horizontaux de 12 mm de diamètre. Par contre, les ais, ici plus épais, ne sont pas assemblés à joint vif, mais à feuillure et à contre feuillure. La rotation du volet est assurée par deux pentures et sa fermeture par un loquet posé à même le bois. Le logis du Grand Poillé à Contest (étude n°53006) et un manoir au nord du Mans (étude n°72008) conservent des exemples de ce type de volet très simple réalisés à la même époque.

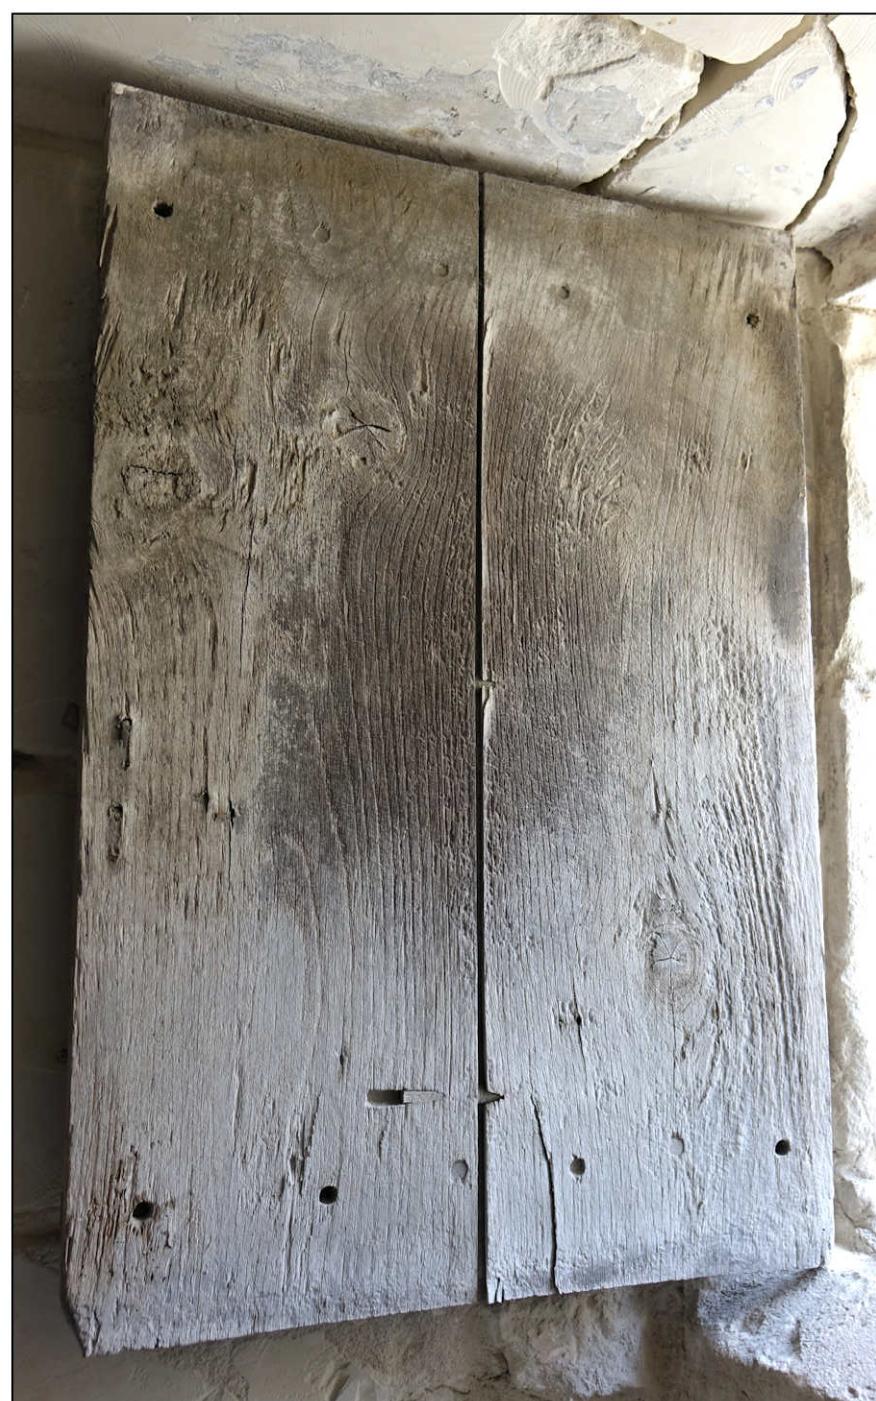
Fig. 3.2. Elévation extérieure

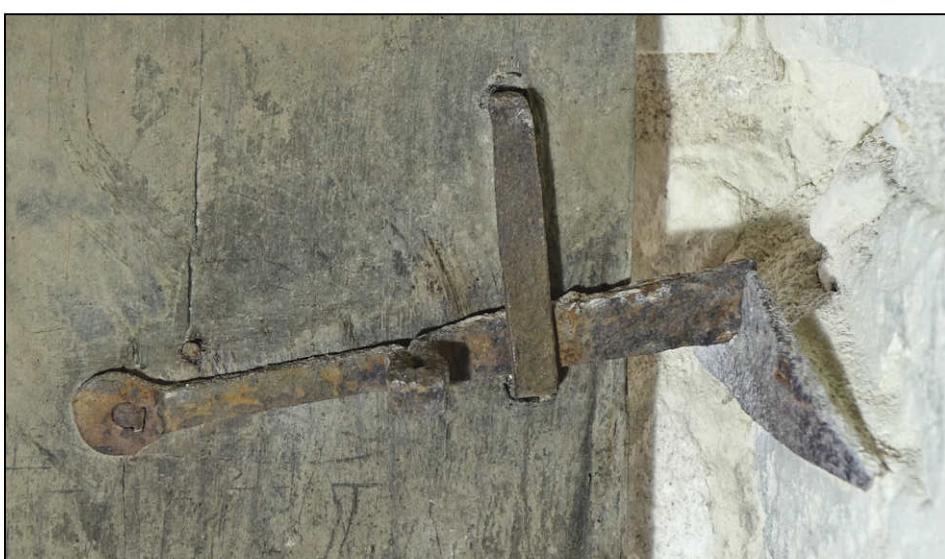
Fig. 3.3. Loquet - Fig. 3.4. Goujon horizontal
