BEAUMAIS (*Calvados*)

Manoir des Croix

Croisée

Premier quart du XVI^e siècle

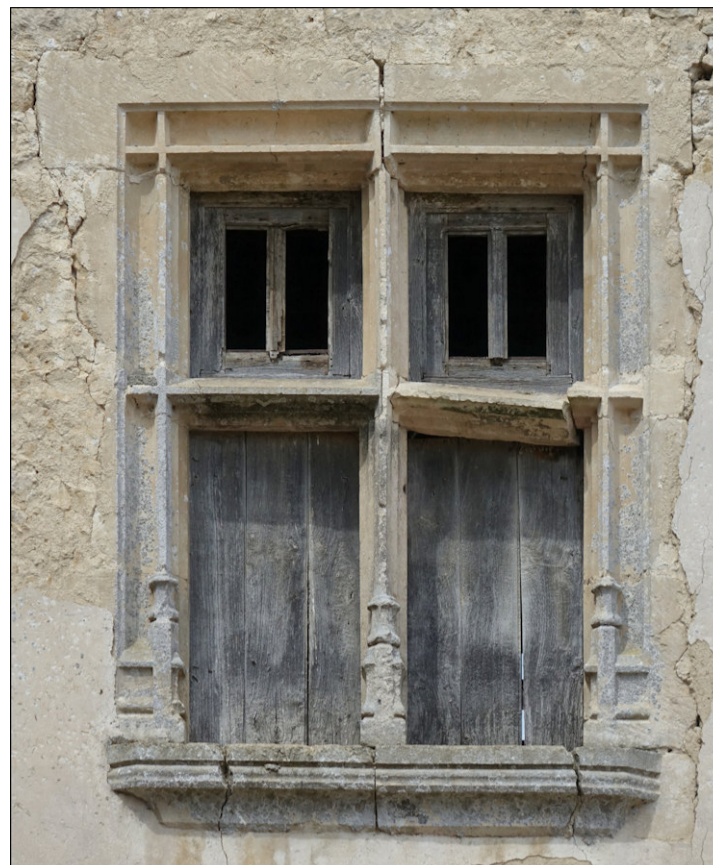
A première vue, l'intérêt de cette belle croisée médiévale, qui ne conserve qu'une partie des châssis de ses compartiments supérieurs, pourrait paraître limité. Toutefois, hormis deux volets de planches installés en partie basse pour remplacer les anciens vantaux vitrés dont la serrurerie a été récupérée, ses caractéristiques d'origine n'ont guère été modifiées. Elles nous permettront donc, avec l'aide d'une photographie des années 1980 montrant ses panneaux à plis de serviette, d'en proposer une restitution d'une grande fiabilité. A l'heure où ces baies riches en informations disparaissent, il est important de les documenter précisément pour réunir la matière qui permettra, aujourd'hui ou demain, d'en avoir une vision plus précise. Nous détaillerons donc les caractéristiques des châssis conservés et des dispositions encore visibles dans la croisée pour en proposer ensuite sa restitution et sa datation.

La croisée, située au premier étage du logis et en façade orientale (fig. 1.1), conserve les deux châssis de ses compartiments du haut. Ils ont perdu leur vitrerie ancienne, la clenche de leur loquet et plus récemment leurs panneaux à plis de serviette dont nous possédons heureusement une photographie (fig. E.1). Dans les compartiments du bas, des volets modernes ont été installés après avoir récupéré les pentures à charnière d'origine (fig. 3.1). Cette adaptation a occasionné plusieurs modifications de l'emplacement des organes de serrurerie, mais les dispositions initiales de la croisée restent lisibles.

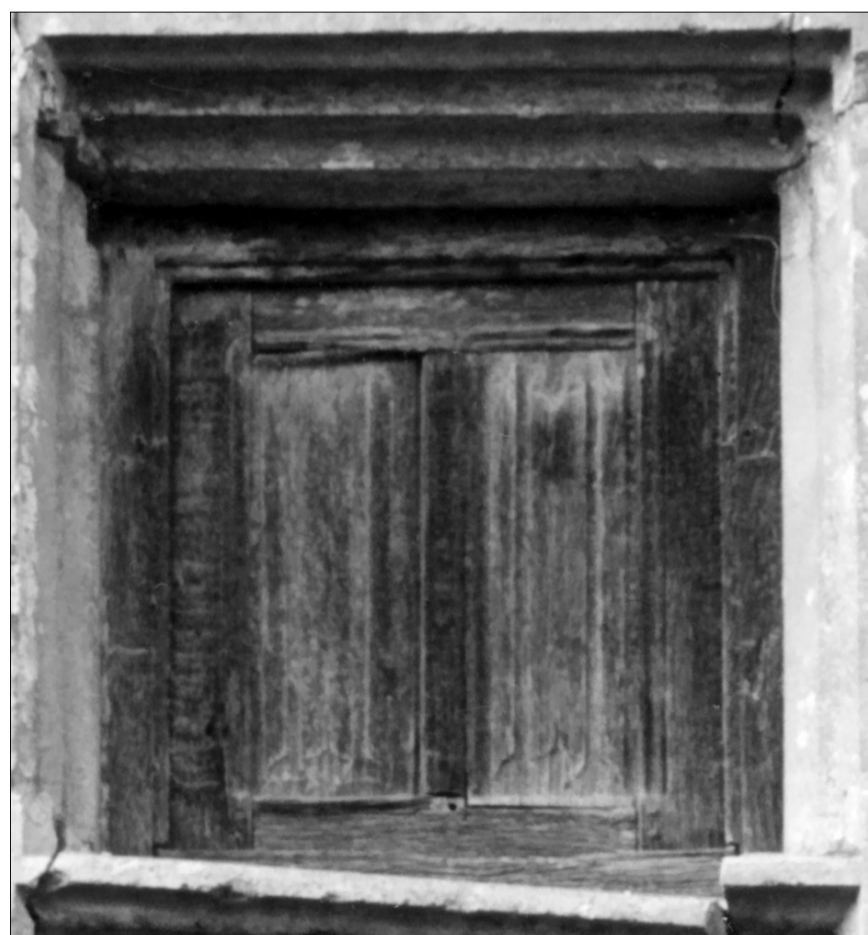
Fig. E.1. Volet supérieur gauche en 1980

Détail d'un cliché de Pascal Corbierre (Région Normandie / Inventaire général)

Ils sont constitués d'un bâti assemblé à tenons et mortaises non traversées (profondeur mortaise : 40 mm) dont la largeur est recoupée par un montant intermédiaire délimitant deux panneaux (fig. 2.3). Ceux-ci n'ont pas été conservés, mais une photo de 1980 en a conservé la mémoire (fig. E.1, ci-contre). A l'extérieur, ils étaient décorés d'une serviette plissée, tandis qu'à l'intérieur, ils étaient arasés. Cette dernière caractéristique peut être déduite des pentures à charnière qui ont été posées sans tenir compte de la hauteur des traverses. Les ferrures chevauchent donc plus ou moins les traverses et les panneaux. Nous en expliquerons plus loin les raisons. L'épaisseur des volets est réduite à environ 21 mm pour ne pas augmenter celle des vantaux vitrés qui les accueillent (plan n°4). Cette dimension a permis néanmoins de conserver

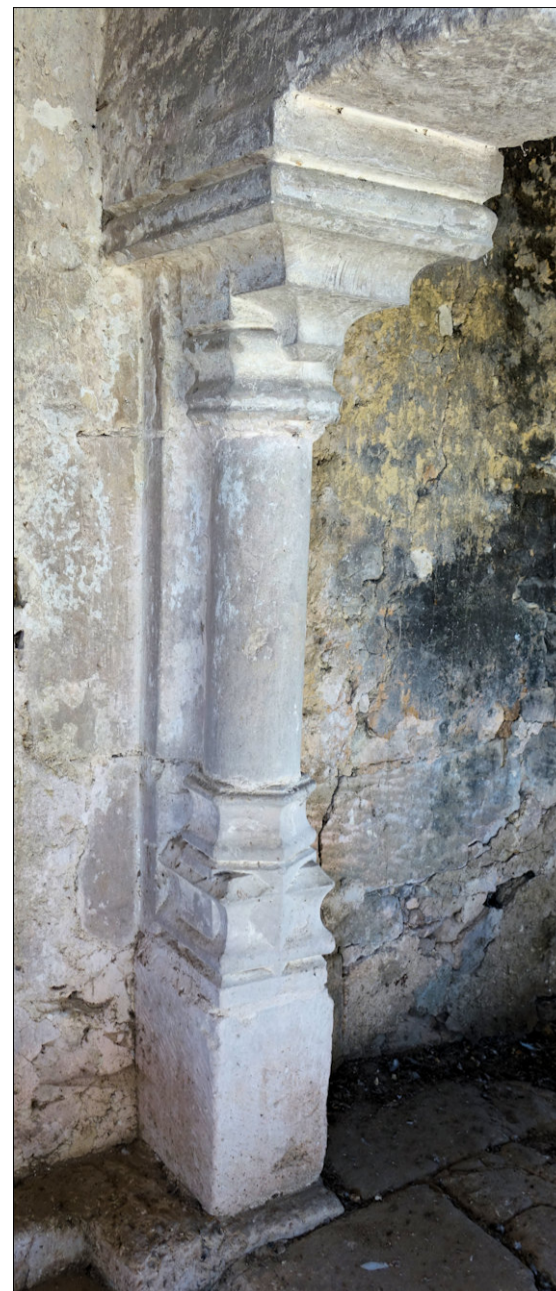
Fig. E.2. Détail d'un jambage de la cheminée du 1^{er} étage (fig. 1.4), comparable aux bases de la croisée
