BECHEREL (*Ille-et-Vilaine*)

Maison

Croisées

1712

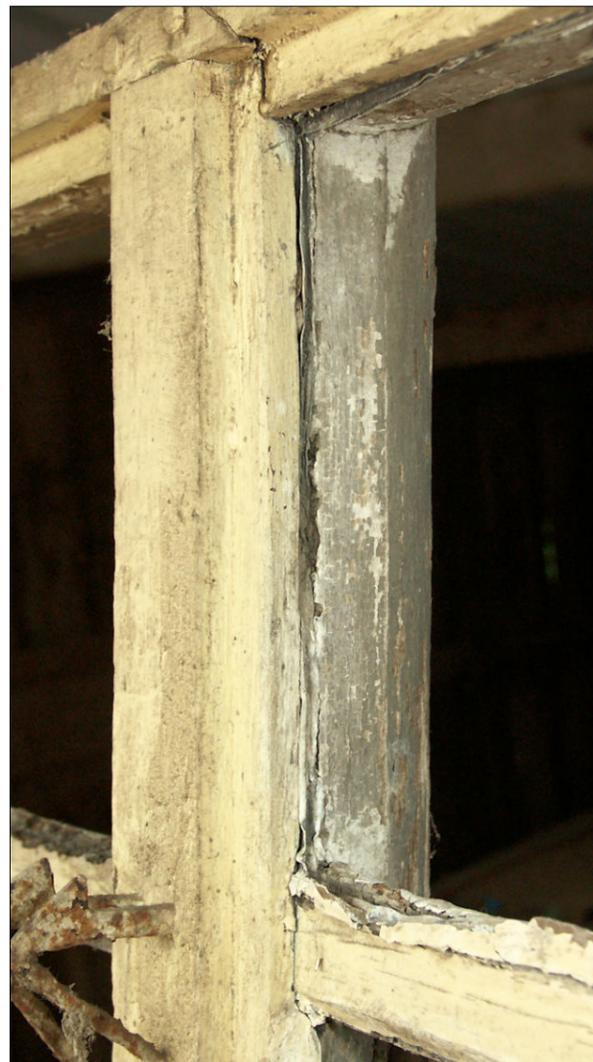
Fig. E.1. Mise en plomb d'un carreau de l'imposte

Les vantaux ont conservé quelques carreaux d'origine (230 x 170 x 1,5 mm) de couleur verdâtre et découpés dans des plats de verre circulaires. Des rayures concentriques et la trace d'un bourrelet qui bordait les grands disques de verre attestent le procédé employé. L'étanchéité de ces carreaux était réalisée par un plomb de bordure dont quelques éléments demeurent dans l'imposte (fig. E.1 et 2.4)⁷.

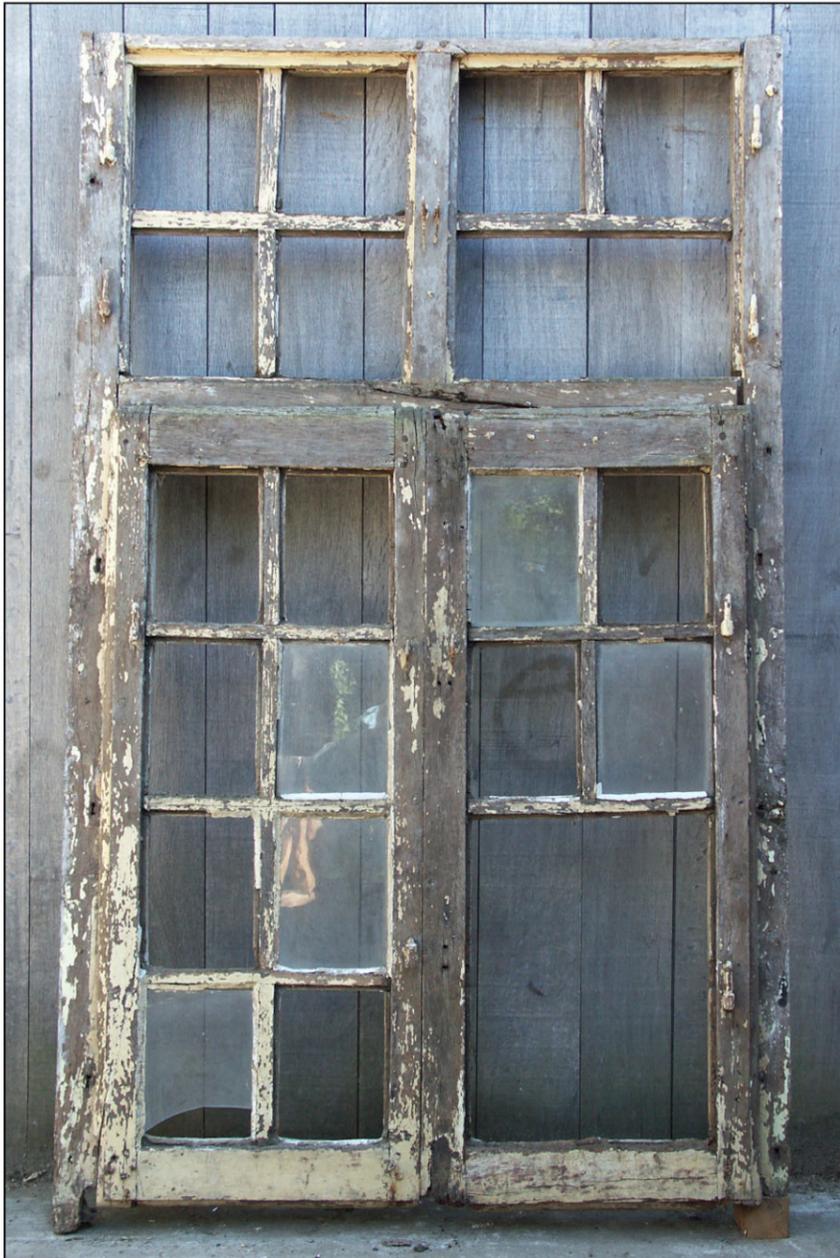
Fig. 1.1. Elévation intérieure

Il est composé d'un cadre assemblé à tenons et mortaises traversées. L'ensemble, divisé par un croisillon et un meneau limité au registre supérieur, forme donc trois compartiments réels. Rappelons que les croisées de ce type ne sont pas une révolution en Bretagne puisque les premiers modèles apparaissent au début du XVII^e siècle. Le remplage (meneau et croisillon) est mouluré d'un gros tore en demi-rond qui se raccorde à l'onglet aux rives en quart-de-rond (fig. 1.2). Malgré sa disparition, on peut donc assurer que le bâti dormant était muni d'une pièce d'appui « naturelle » formée par la mouluration périphérique. Bien qu'il n'en subsiste que peu d'exemples¹, ce type de croisée était probablement répandu à en juger par les indications données par Pierre Bullet². L'assemblage du bâti dormant est rendu complexe par l'adoption en partie haute d'une vitrerie dormante derrière laquelle s'adossaient les volets disparus. Très curieusement, on notera que les assemblages du dormant, hormis ceux du meneau, ne sont pas chevillés.

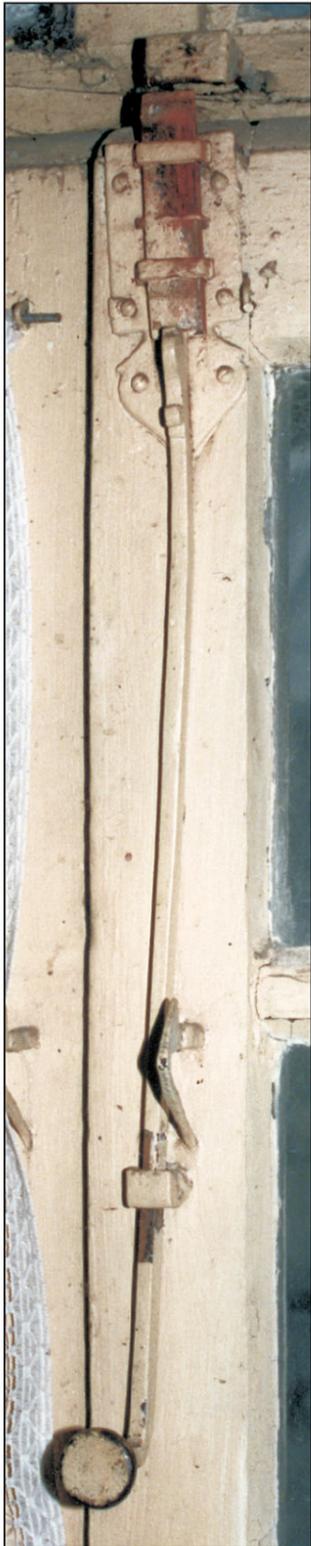
Fig. 2.1. Verrous

Les vantaux vitrés fermaient par des verrous verticaux sur platine (about en pique), celui du haut ayant une queue plus longue pour sa préhension (fig. 2.1). Les volets du haut fermaient traditionnellement par des loquets tandis que ceux du bas combinaient loquets et targettes en fonction de leur position (les gâches et mentonnets indiquent leur emplacement primitif).

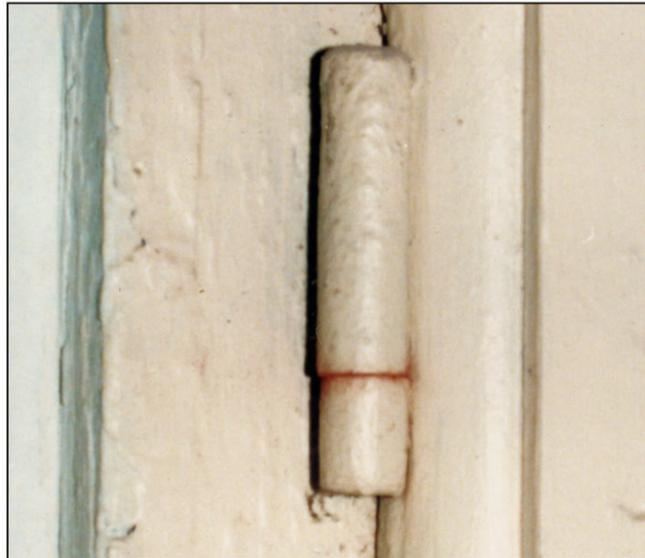
Fig. 2.2. Fiche à gond

La rotation des volets disparus et des vantaux vitrés était assurée par des fiches à gond (fig. 2.2 et 2.6), celles du bâti dormant étant un peu plus fortes (hauteur 70 mm, broche de diamètre 9,5 mm) que celles des vantaux vitrés (hauteur 55 mm, broche de diamètre 7 mm).

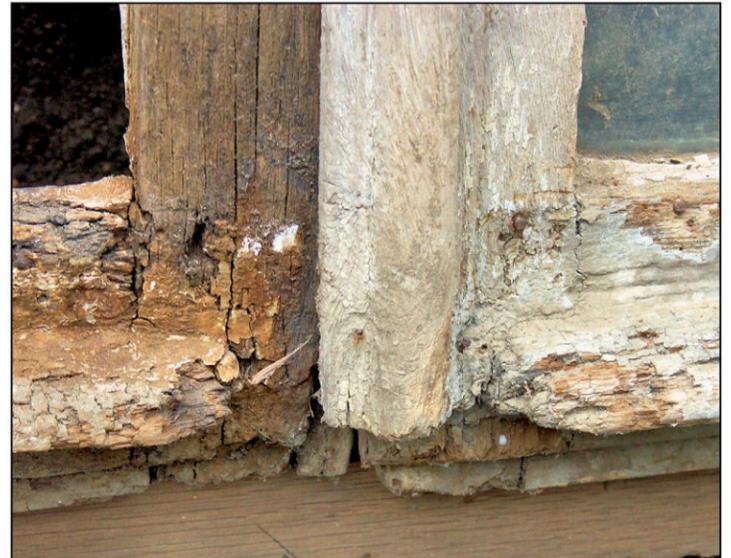
Fig. 2.3. Jets-d'eau et côte moulurée

nécessaire de réduire la section du couvre-joint pour ne pas alourdir le vantail vitré au risque de le voir s'affaisser⁵. En partie basse, les vantaux sont munis de jets d'eau profilés en quart-de-rond et taillés dans la masse des traverses (fig. 2.3)⁶. Leur importance leur permet d'être efficace et de rejeter l'eau au-delà de la feuillure du bâti dormant alors que ceux qui étaient réalisés quelques années auparavant à l'ancienne abbaye de Saint-Pierre-sur-Dives (étude n°14002) étaient trop réduits pour être réellement efficaces. On peut penser qu'ils ont été légèrement réduits en sous-face lors d'une mise en jeu et qu'ils ont perdu à cette occasion leur goutte-d'eau (larmier). On remarquera qu'il n'y a pas d'amortissement entre le couvre-joint et le jet d'eau, le premier étant interrompu avant la rencontre avec le second (fig. 2.3).

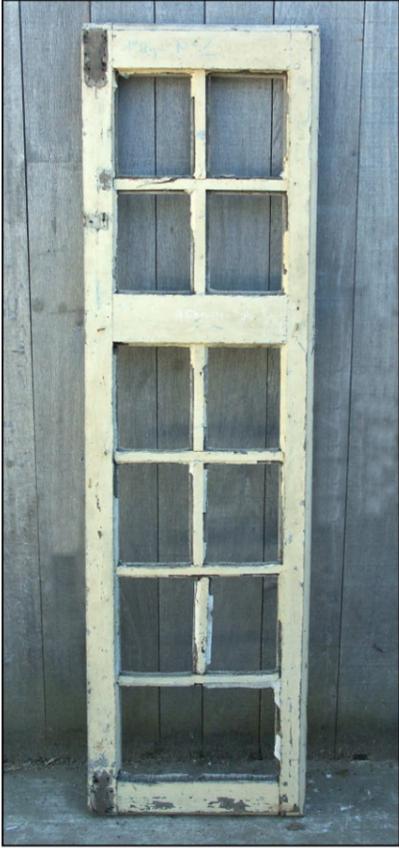
Fig. 3.1. élévation intérieure

Malgré le caractère lacunaire des vestiges des croisées de type B, qui étaient disposées de part et d'autre de la croisée A, les photographies anciennes et le vantail conservé nous permettent de connaître précisément leurs dispositions primitives. Leur bâti dormant était constitué d'un simple cadre mouluré d'un gros quart-de-rond et dénué de toute division en compartiments. Sur celui-ci étaient ferrés deux vantaux vitrés qui fermaient par l'intermédiaire d'un battement dissimulé à l'extérieur par une cote (couvre-joint) moulurée d'un modeste tore accosté de deux cavets à l'instar de la croisée A (fig. 3.3). Aux deux tiers de leur hauteur, c'est-à-dire au même niveau que le croisillon de la croisée A, ces vantaux vitrés étaient divisés par une traverse moulurée d'un profil identique (fig. 3.2 et 3.5). Au final, la cote et les traverses moulurées introduisaient une fausse partition en quatre compartiments très semblable à la croisée A. L'adoption de deux conceptions très différentes, mais aux effets comparables demeure toutefois énigmatique. Une approche similaire était utilisée sur les croisées que nous avons étudiées dans la région de Lisieux (étude n°14004). Hormis cette conception peu commune, les autres caractéristiques de ce type sont identiques au premier (étanchéité par recouvrement, profil des petits-bois, feuillures à verre intérieures, fiches à gond, verrous verticaux, etc).

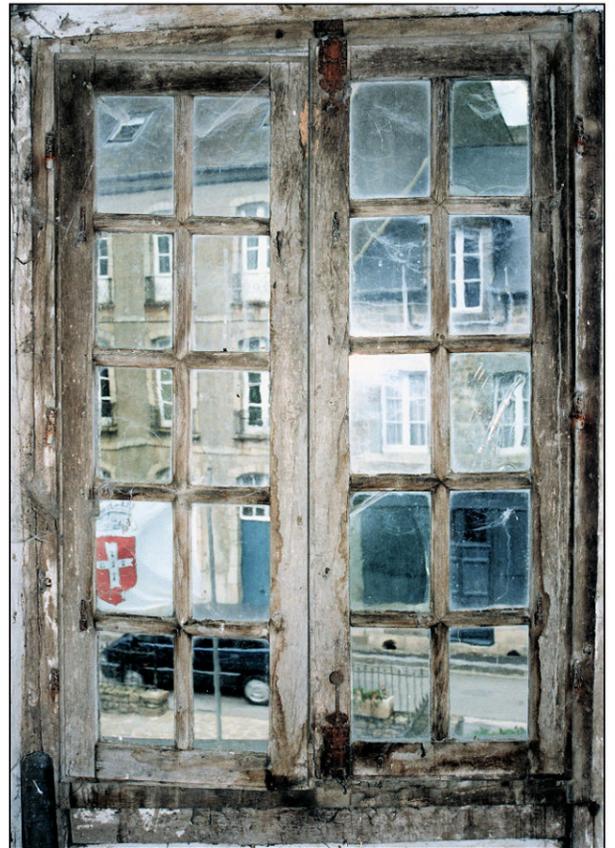
Fig. 3.6. Châssis C de lucarne

Quant aux croisées de lucarnes de type C, elles aussi comparables aux précédentes, il est important de noter que leurs feuillures à verre étaient orientées vers l'extérieur. On peut donc s'interroger sur les motivations du menuisier qui l'ont conduit à adopter des feuillures intérieures ou extérieures en fonction de la localisation de ses croisées. Sans pouvoir être affirmatif, le menuisier a probablement privilégié l'harmonie des croisées du premier étage en tournant vers l'extérieur tous les profils moulurés, en ayant toutefois conscience des inconvénients de la méthode puisque sur les croisées de lucarnes, moins visibles, il a préféré inverser le système pour garantir l'étanchéité.

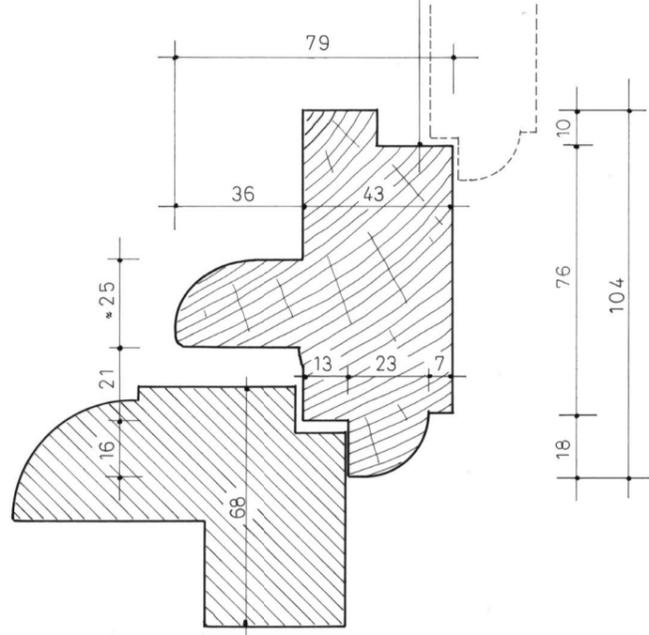
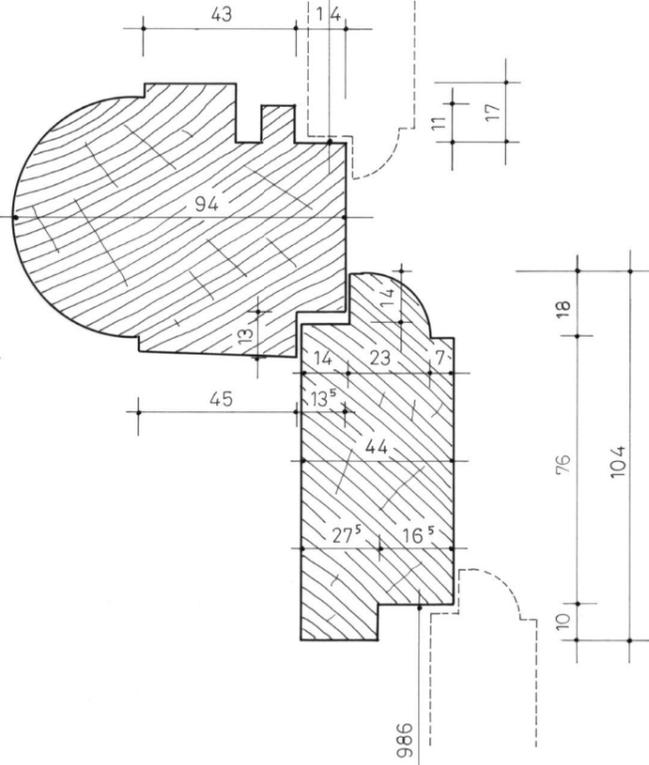
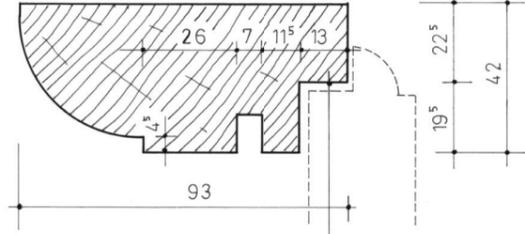
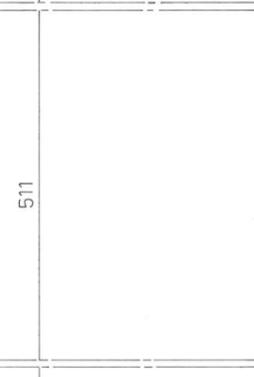
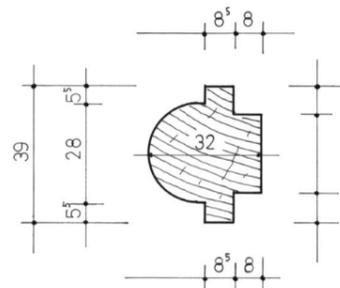
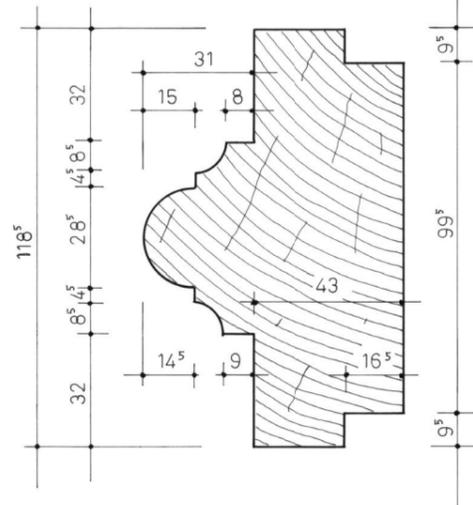
Plan n° 4 - Croisées A et B / sections

Les volets n'ont malheureusement pas été conservés. On peut simplement préciser qu'ils étaient ferrés sur le bâti dormant en partie haute et sur les vantaux vitrés en partie basse. Ils étaient installés eux aussi par l'intermédiaire d'une feuillure à recouvrement. Le plus surprenant est bien évidemment leur établissement dans la feuillure à vitre (plan n°3).
