CHÂTEAU-GONTIER (Mayenne)

Hôtel de Lantivy

Croisée

Etude n°53004

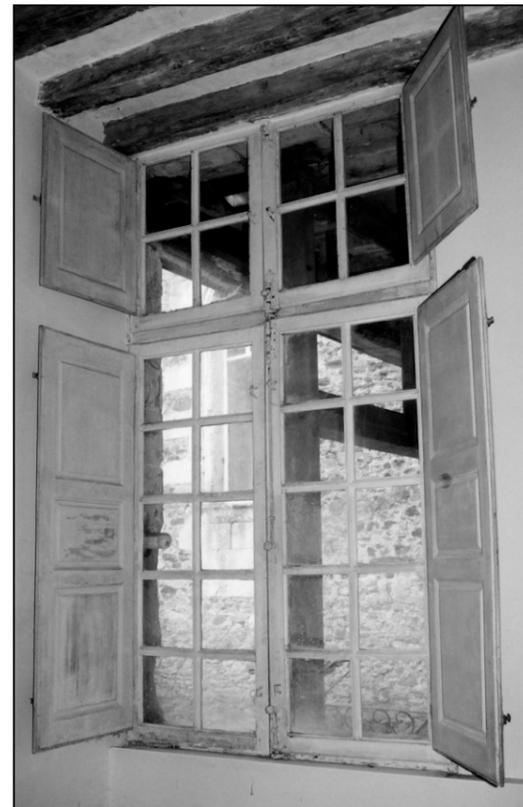
Cette croisée du début du XVIII^e siècle a été fabriquée pour éclairer une petite extension adossée à la façade postérieure de l'hôtel de Lantivy, construit un siècle plus tôt (étude n°53003). elle reste traditionnelle de conception et n'intègre aucun des systèmes mis au point à cette époque pour améliorer les performances des croisées en matière d'étanchéité. En outre, elle reconduit l'utilisation de panneaux de vitrerie, quelque peu dépassée. Malgré tout, la réduction à une simple traverse d'imposte de la structure interne de son dormant et la conception de ses volets ou, de façon plus secondaire, la décoration de sa serrurerie, l'inscrivent assurément au début du XVIII^e siècle.

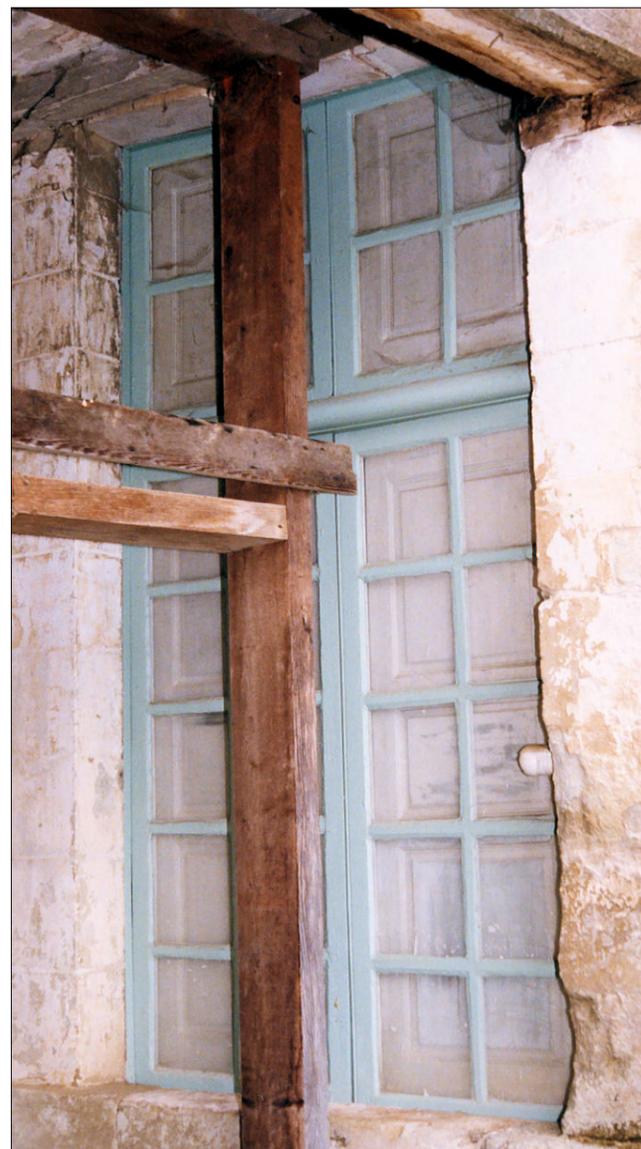
Fig. E.1. Vue extérieure de la croisée

Il est composé d'un cadre séparé par une traverse moulurée d'un tore à profil demi-circulaire qui affiche une nette parenté avec les fenêtres à meneau et croisillon du siècle précédent, plus évidente encore lorsque l'on restitue à cette croisée ses panneaux de vitrerie. Cette traverse moulurée est située aux deux tiers de la hauteur de la croisée. Si la seconde moitié du XVII^e siècle voit se développer le croisillon axé pour équilibrer la hauteur des vantaux superposés, le XVIII^e siècle le fait remonter et le transforme en une traverse d'imposte, voire le supprime. L'étanchéité du dormant est faible, sa traverse basse et ses montants étant identiques. L'absence d'un profil transformant la traverse basse en une véritable pièce d'appui est peut-être justifiée par la localisation de la fenêtre, à l'abri des intempéries. En outre, affleurant le nu des tableaux et le glacis de l'appui en pierre, les éléments du bâti sont incapables d'éloigner l'eau (fig. E.1).

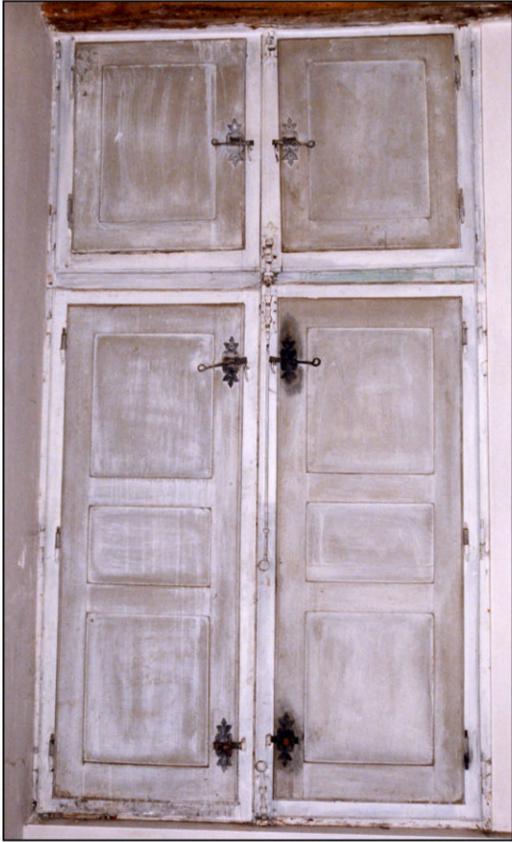
Fig. 1.1. Croisée (élévation intérieure)

Ils sont formés d'un bâti assemblé à tenons et mortaises dans lequel coure un réseau de petits-bois. Il s'agit toutefois d'une modification de la vitrerie primitive à panneaux. D'une part, la mouluration de ces petits-bois et leurs assemblages ne s'accordent pas avec les vantaux qui les accueillent, d'autre part, les tenons coupés des traverses qui séparaient initialement les panneaux de vitrerie des vantaux inférieurs se repèrent encore aisément (fig. 1.4. et plan n°2, coupe C-C). C'est le niveau élevé de la traverse d'imposte du dormant qui a conduit le menuisier à diviser les vantaux inférieurs par une traverse afin de leur conserver suffisamment de rigidité. L'étanchéité des vantaux est assurée de façon traditionnelle par des feuillures formant un recouvrement sur le dormant (plan n°3). Il est à noter toutefois l'importance peu ordinaire du recouvrement (plus de 20 mm) et donc le faible encastrement des vantaux (environ 10 mm). Là encore, les vantaux n'étant pas munis de jets d'eau et les battants du milieu fermant par de simples feuillures, leur étanchéité ne pouvait être que médiocre.

A première vue, ces volets ferrés sur les vantaux et non sur le dormant pour en améliorer l'étanchéité, comme le préconisait Pierre Bullet¹ en 1691, semblent bien traditionnels. Pourtant, ceux du bas ne sont plus interrompus par la traverse intermédiaire séparant les panneaux de vitrerie, comme il était d'usage quelques années auparavant, mais couvrent toute la hauteur des vantaux à l'instar de la croisée que nous avons étudiée dans la région de Saint-Lô (étude n°50002). En outre, ils adoptent une division tripartite, deux panneaux élevés séparés par un panneau étroit, suivant une conception qui deviendra classique au XVIII^e siècle, et abandonnent les montants intermédiaires pour adopter des panneaux larges constitués d'éléments collés et assemblés à rainure et languette. Alors qu'à Saint-Lô, les traverses intermédiaires du volet et du vantail vitré sont alignées (volet à deux panneaux), on voit ici que le menuisier préfère s'affranchir d'une disposition aussi classique et les décaler pour introduire un petit panneau central. A l'extérieur, les panneaux sont moulurés d'une plate-bande composée d'un cavet et d'un carré tandis qu'à l'intérieur ils sont pratiquement plans. Leur mise au molet semble avoir été faite en ajustant l'inclinaison de leur plate-bande plutôt qu'en ajustant leur parement intérieur.

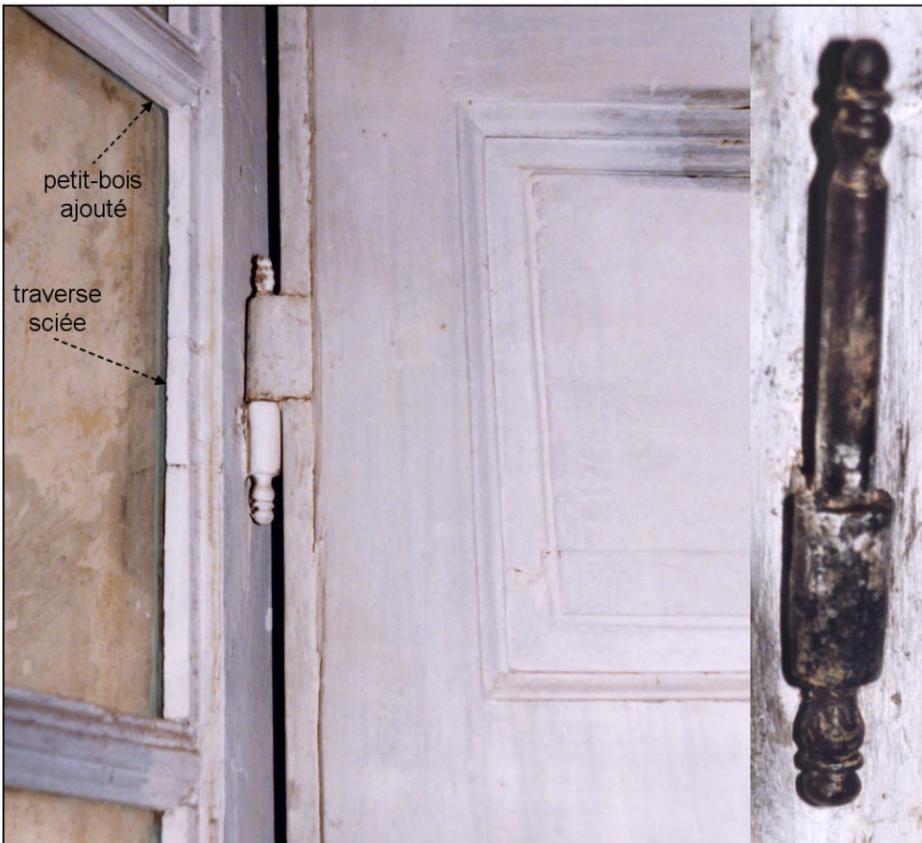
Fig. 1.4. Fiche à gond / volet et vantail vitré (détails)

La rotation des bâtis est assurée par des fiches à gond classiques dont les extrémités sont terminées en vase (fig. 1.4. et plan n°4).

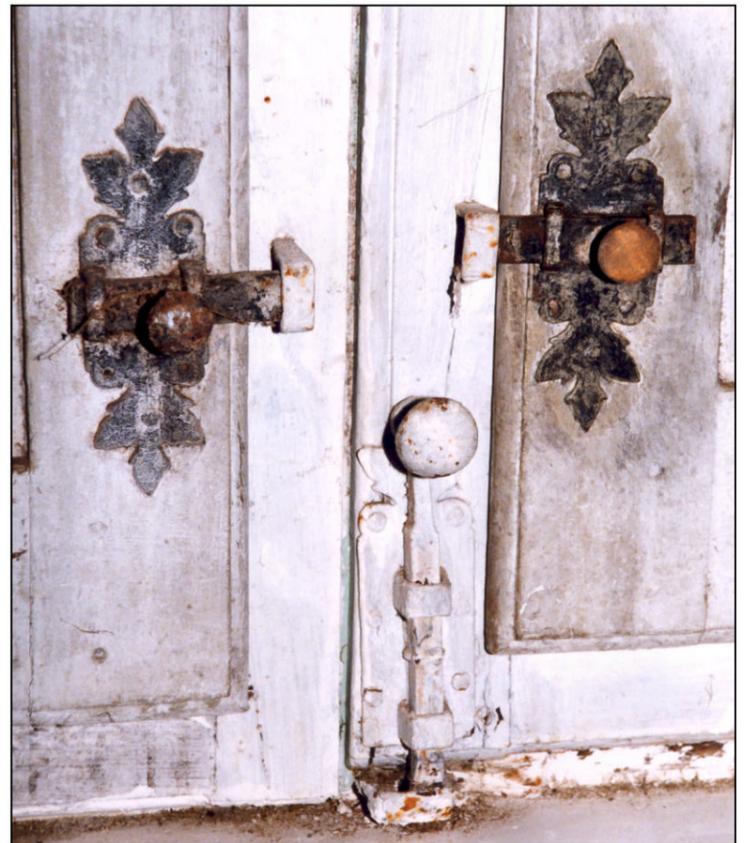
Fig. 1.5. Targettes et verrou

Les vantaux vitrés ferment par des verrous verticaux sur platine à panaches (plan n°5). Le verrou du haut des vantaux inférieurs voit sa queue de tirage allongée pour être manœuvré aisément, comme à l'ancien évêché de Tréguier (étude n°22002). Sous chaque pêne, une petite lame forme ressort pour le maintenir dans la position donnée.

La fermeture des volets est assurée en partie basse par des targettes et en partie haute par des loquets à ressort indépendant sur platine à panaches (plan n°4). La clenche de ces derniers se prolonge par une queue terminée en anneau permettant d'y fixer un cordon de tirage.

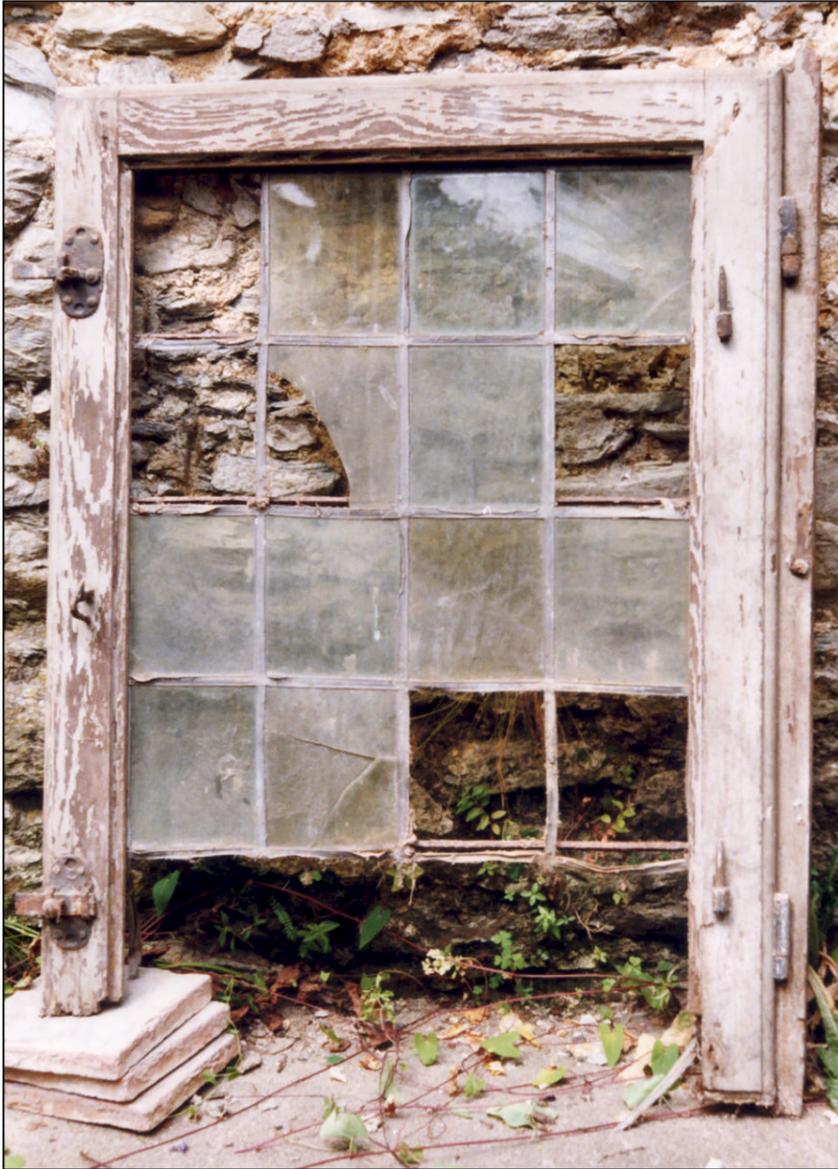
Fig. 2.1. Vantail vitré (élévation intérieure)

L'édifice conserve également le vestige d'un vantail vitré dont la provenance n'a pu être établie. La conservation exceptionnelle de son panneau de vitrerie nous a incité toutefois à le reproduire. Il était probablement situé dans le compartiment supérieur d'une croisée.

Il est ferré par des fiches à gond simples, tout comme son volet disparu. Il ferme en partie basse par une targette et en partie haute par un loquet dont les platines sont découpées en forme de table à oreilles. Son panneau de vitrerie, mis en plomb à pièces carrées², comprend vingt carreaux de 120 millimètres de large et 152 millimètres de haut répartis sur cinq rangs. Les verres sont fins, de 12 à 16 dixièmes de millimètre, de couleur légèrement verdâtre et marqués par des traces circulaires montrant qu'ils proviennent de plats de verre.

Les proportions de ce châssis, la forme de ses platines, ses fiches à gond et le dessin de son panneau de vitrerie permettent de le dater de la seconde moitié du XVIIe siècle.
