# CONTEST (*Mayenne*)

## Le Grand-Poillé (logis seigneurial)

### Demi-croisées

*Fin du XV<sup>e</sup> siècle*

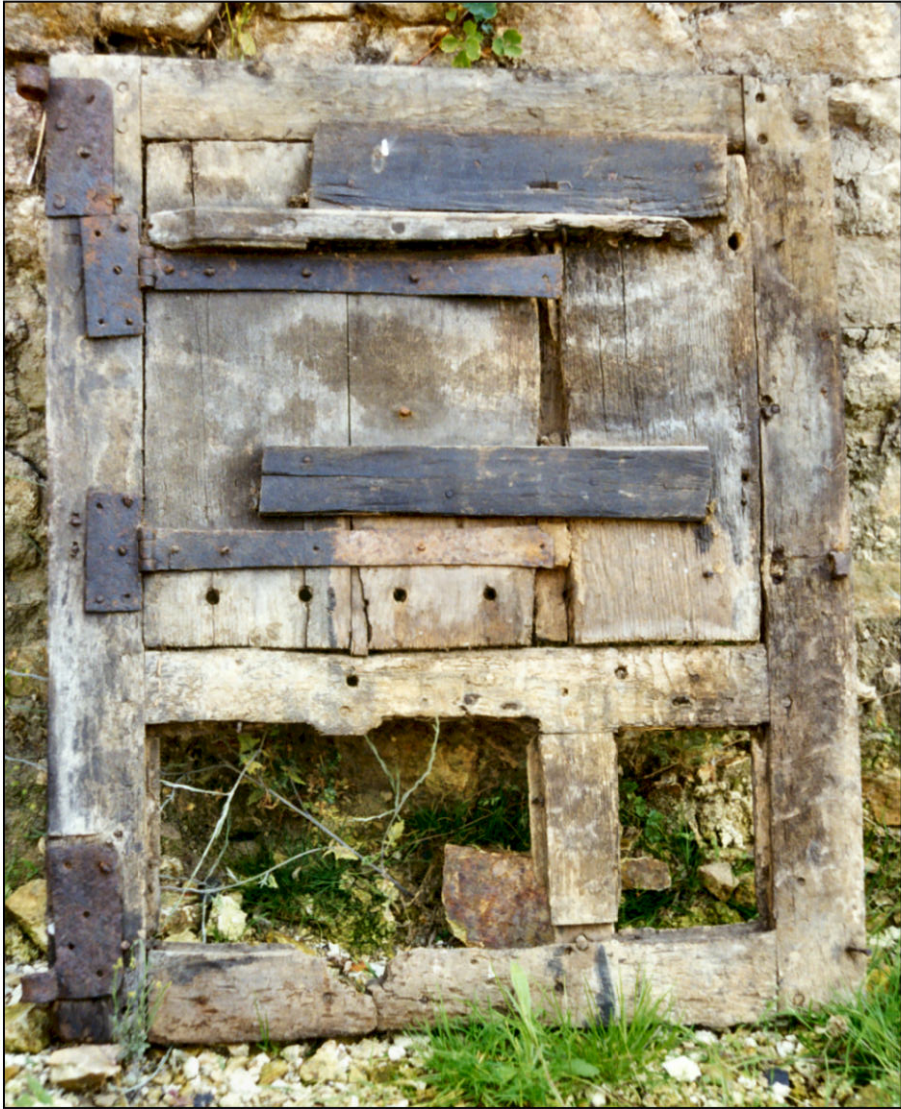
Fig. 1.1. Vantail vitré et volet inférieurs (élévation intérieure)

La rotation des vantaux vitrés, en contact direct avec la pierre, est assurée par un système composé d'un gond et d'une paumelle. Celle des volets l'est par une charnière formant penture. Les deux systèmes sont indépendants pour pouvoir être réglés séparément (fig. 1.1). En effet, les pierres dures de l'embrasement ont contraint le menuisier ou le serrurier à ficher les gonds dans les joints, lesquels ont déterminé leur emplacement (fig. 2.2 à 2.4). C'est donc la position du gond qui a dicté celle de la paumelle. Ensuite, les charnières formant pentures ont été placées et les barres positionnées. La penture à charnière qui regroupe les deux systèmes et permet de mouvoir le vantail et le volet n'était donc pas applicable ici. Son usage requiert en effet une pierre tendre, facile à entailler, pour poser des gonds dont les emplacements sont déterminés par le ferrage des châssis<sup>1</sup>.

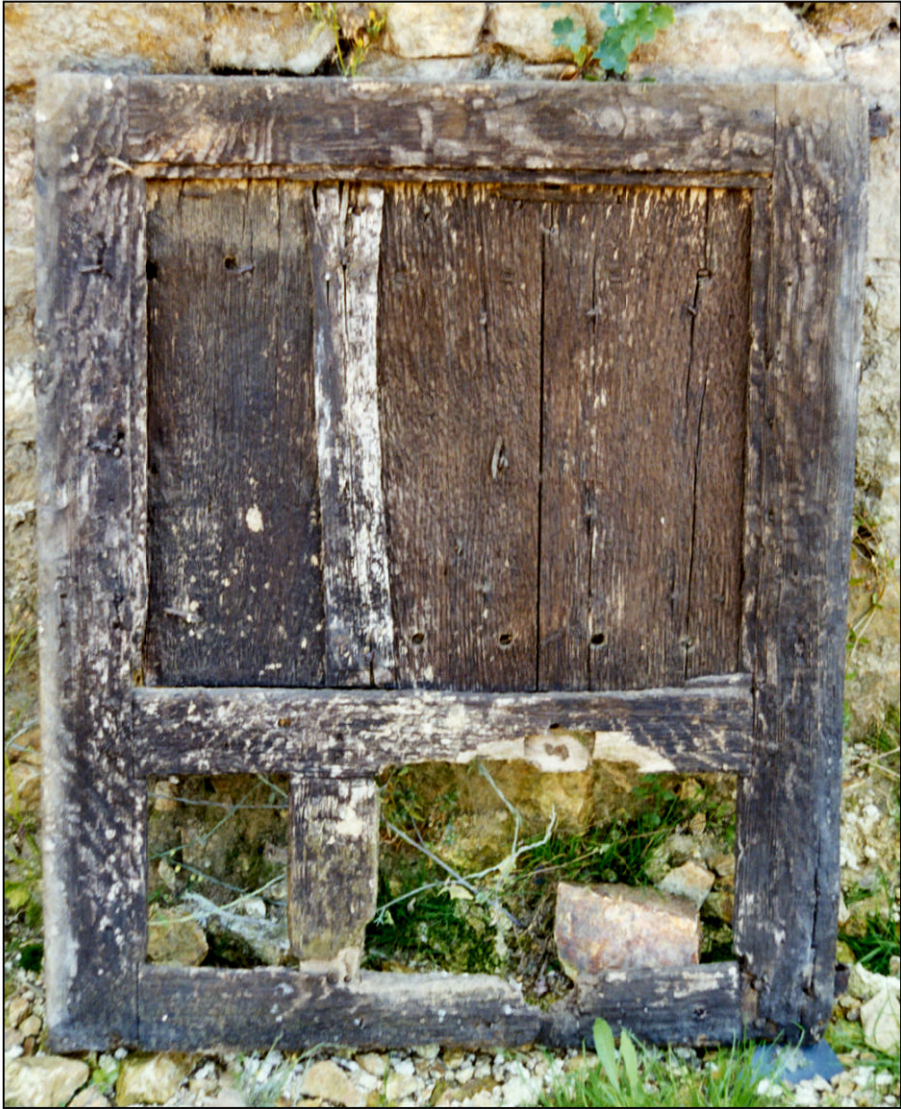
Fig. 1.2. Vantail vitré et volet inférieurs (élévation extérieure)

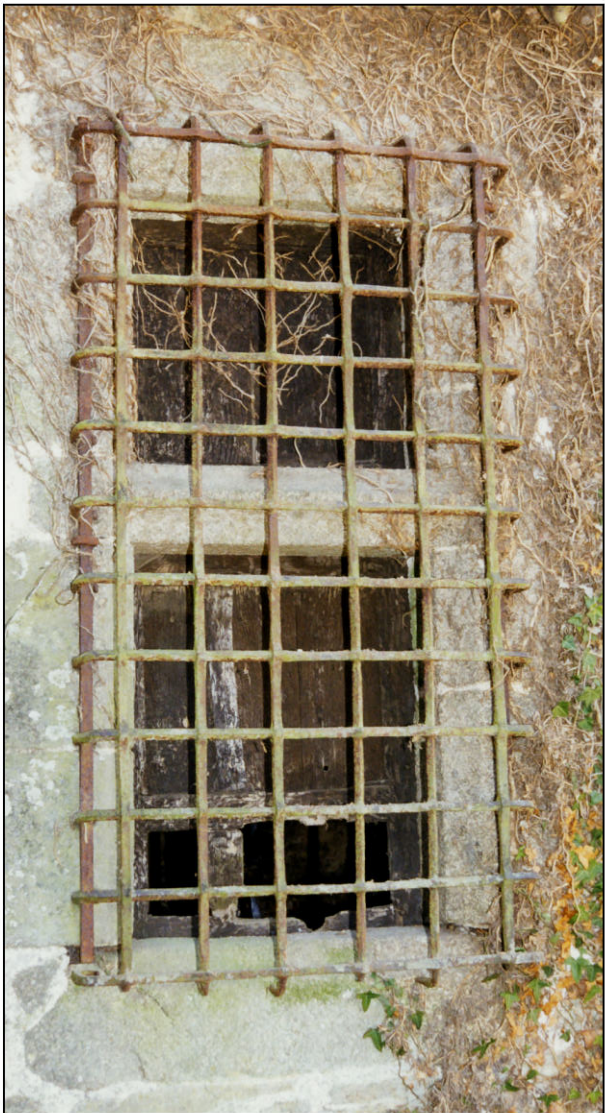
Fig. 1.3. Fenêtre (élévation extérieure)

Cette demi-croisée, située au rez-de-chaussée d'un petit bâtiment adossé à la façade postérieure, est protégée par une grille et obturée par deux vantaux vitrés fermés par des volets (fig. 1.3 et 1.4).

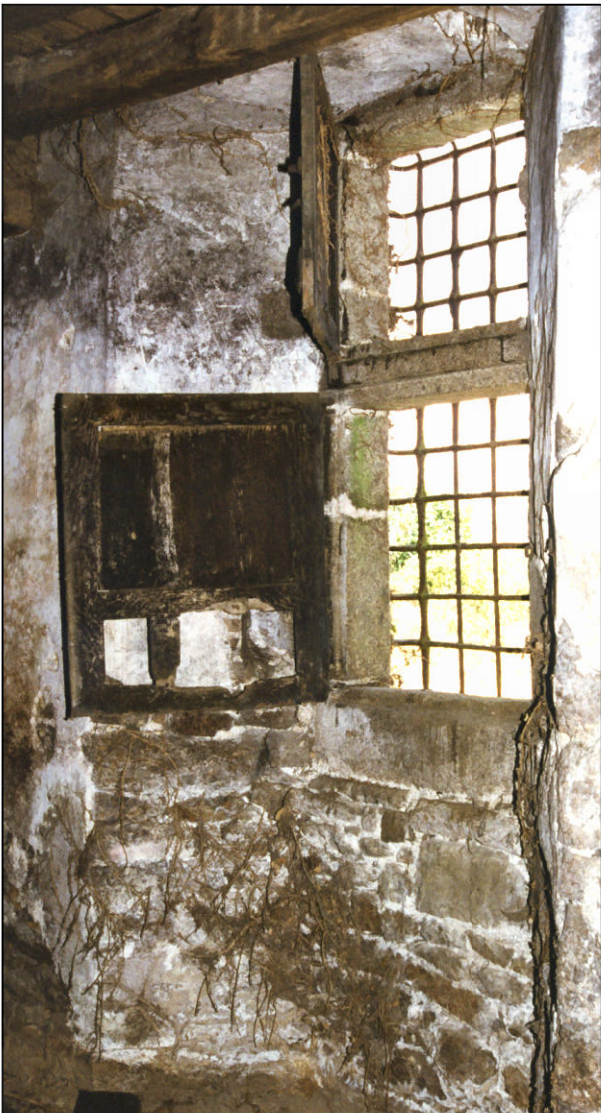
Fig. 1.4. Fenêtre (élévation intérieure)

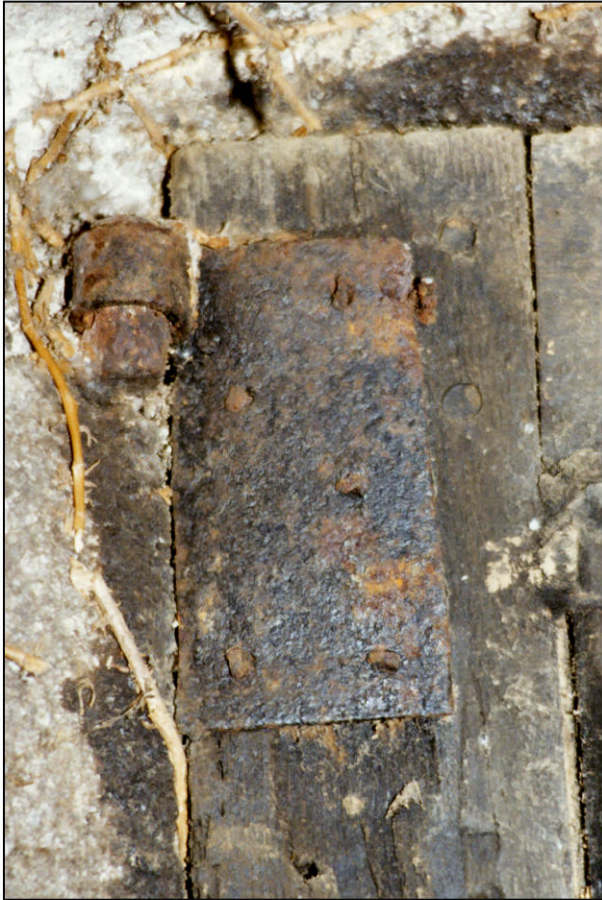
Fig. 2.2. Gond et platine (vantail vitré sup.)

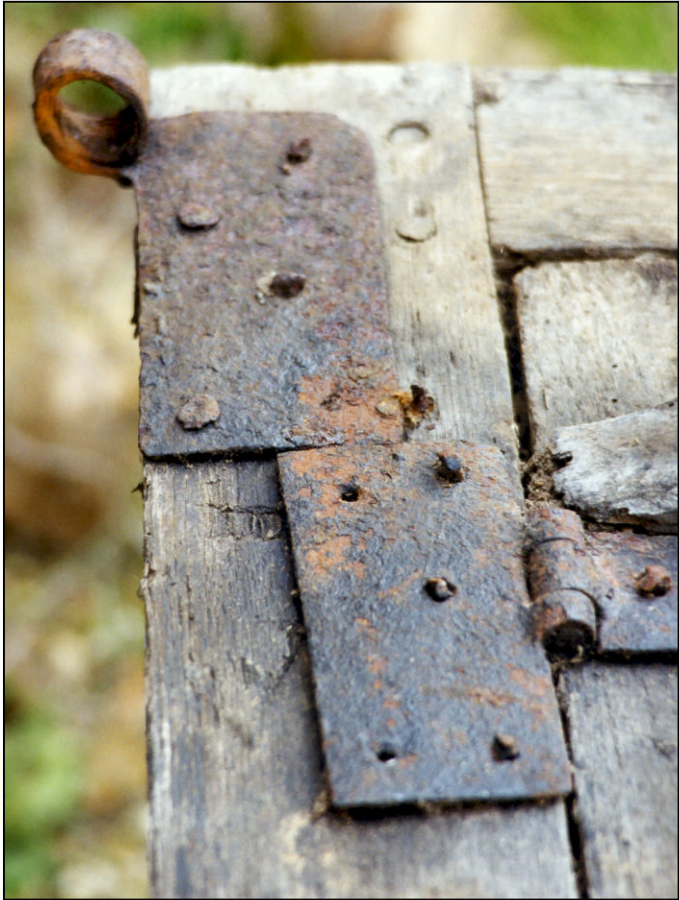
Fig. 2.3. Pentures (vantail vitré et volet inférieurs)

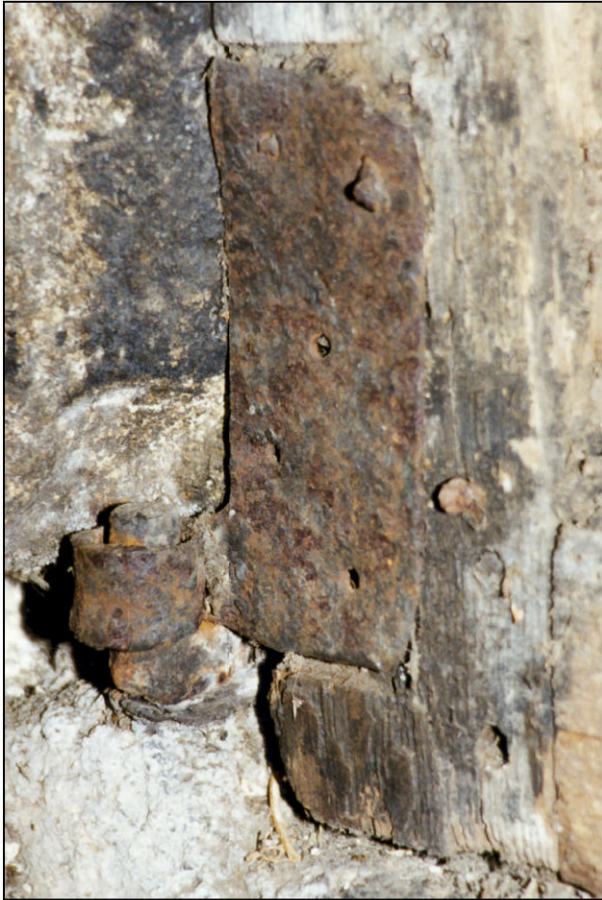
Fig. 2.4. Gond et platine (vantail vitré inf.)

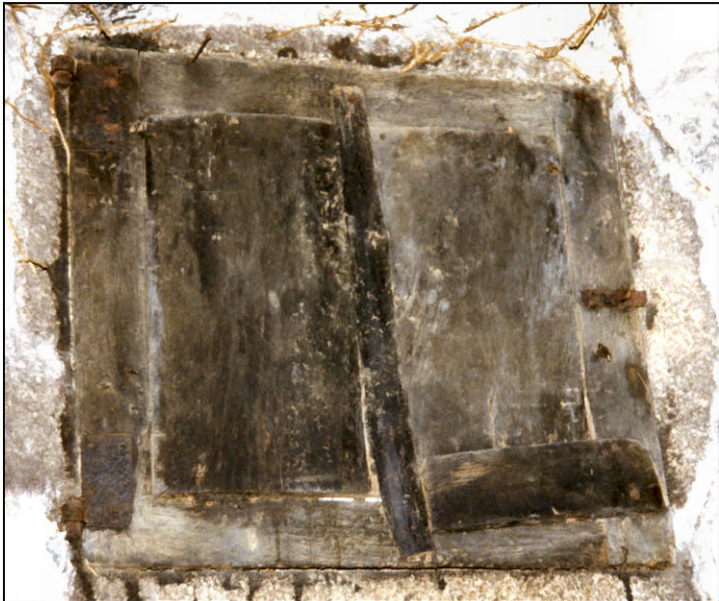
Fig. 2.5. Compartiment supérieur (élévation int.)

Le vantail du haut est formé d'un simple cadre assemblé à tenons et mortaises non traversées. Ses chants intérieurs sont parcourus par des feuillures aux deux faces pour accueillir, d'une part, une vitrerie mise en plomb, et d'autre part, un volet intérieur, aujourd'hui disparu (fig. 2.5).

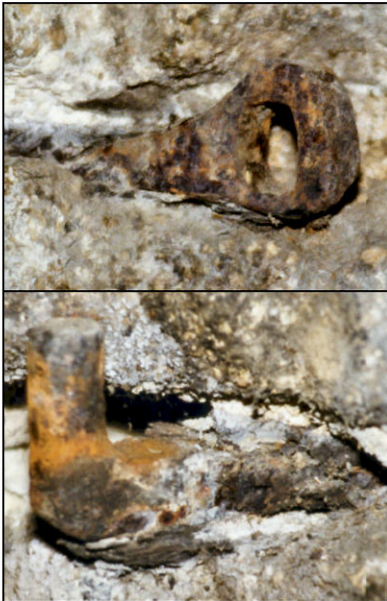
Fig. 2.6. Gâche et gond

La fermeture des vantaux vitrés est assurée par des targettes dont le pêne coulisse entre deux conduits fichés dans le bois (fig. 2.7). Seule celle du vantail supérieur est conservée. Son bouton est constitué d'un simple élément quadrangulaire et rivé à l'équerre. La gâche du haut est ménagée dans la pierre (fig. 2.7), tandis que celle du bas est en métal et fichée dans un joint (fig. 2.6).

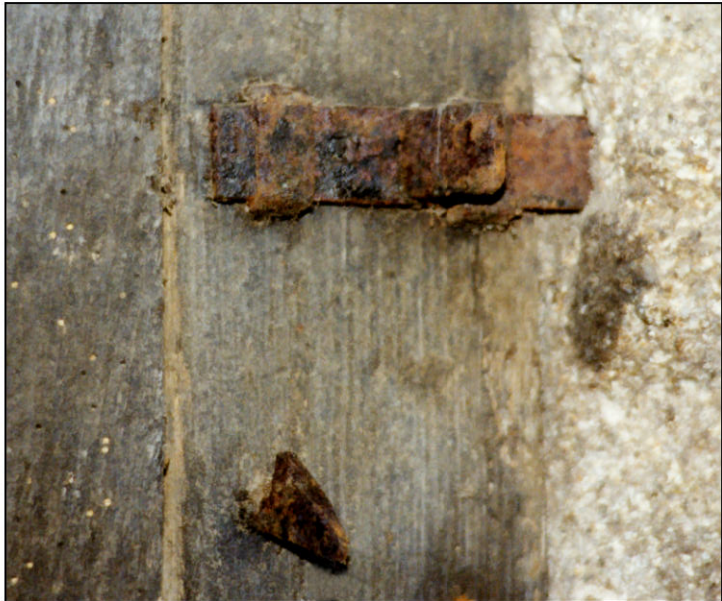
Fig. 2.7. Targette et mentonnet

Pour ce qui concerne les volets, seul un mentonnet est conservé sur le vantail du haut (fig. 2.7). Une trace équivalente sur celui du bas indique que les volets étaient fermés par des loquets. Leur dessin était sans aucun doute identique à celui du châssis B décrit plus loin.

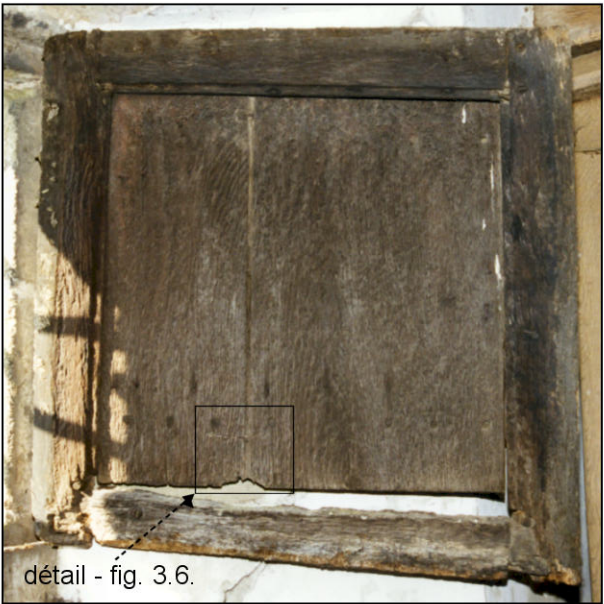
Fig. 3.5. Compartiment sup. (élévation ext.)

Cette demi-croisée est située en façade postérieure et éclaire le premier étage du logis. Seul le châssis du haut est conservé. En bon état, il confirme les dispositions étudiées sur la précédente. On y observe plus facilement l'assemblage des ais par des goujons et les chevilles coincées (fig. 3.5 et 3.6). Le vantail et le volet sont toutefois fermés ici par des loquets dont la clenche est forgée pour former un renflement permettant leur préhension (fig. 3.7). Bien que le volet du bas ne soit pas d'origine, il conserve un pêne qui semble correspondre au remploi d'une serrurerie de la même époque (fig. 3.8).

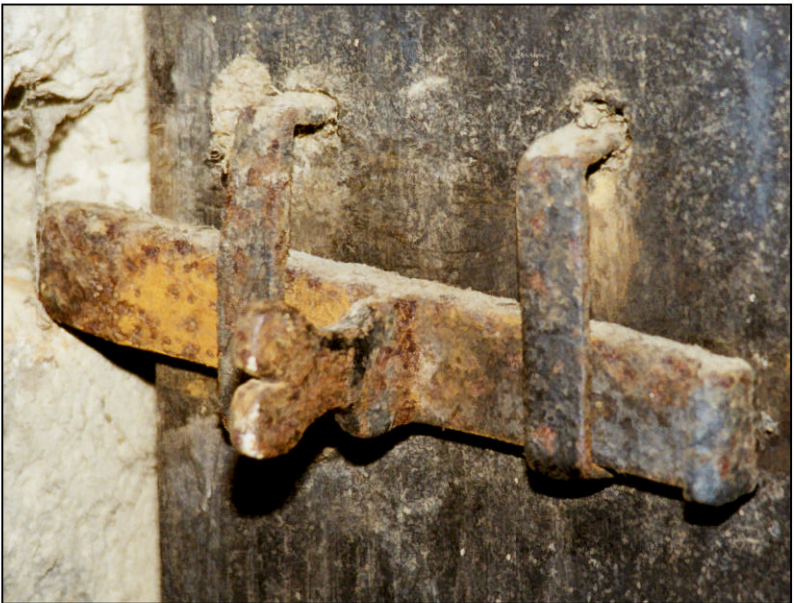
Fig. 3.8. Targette (volet inférieur)

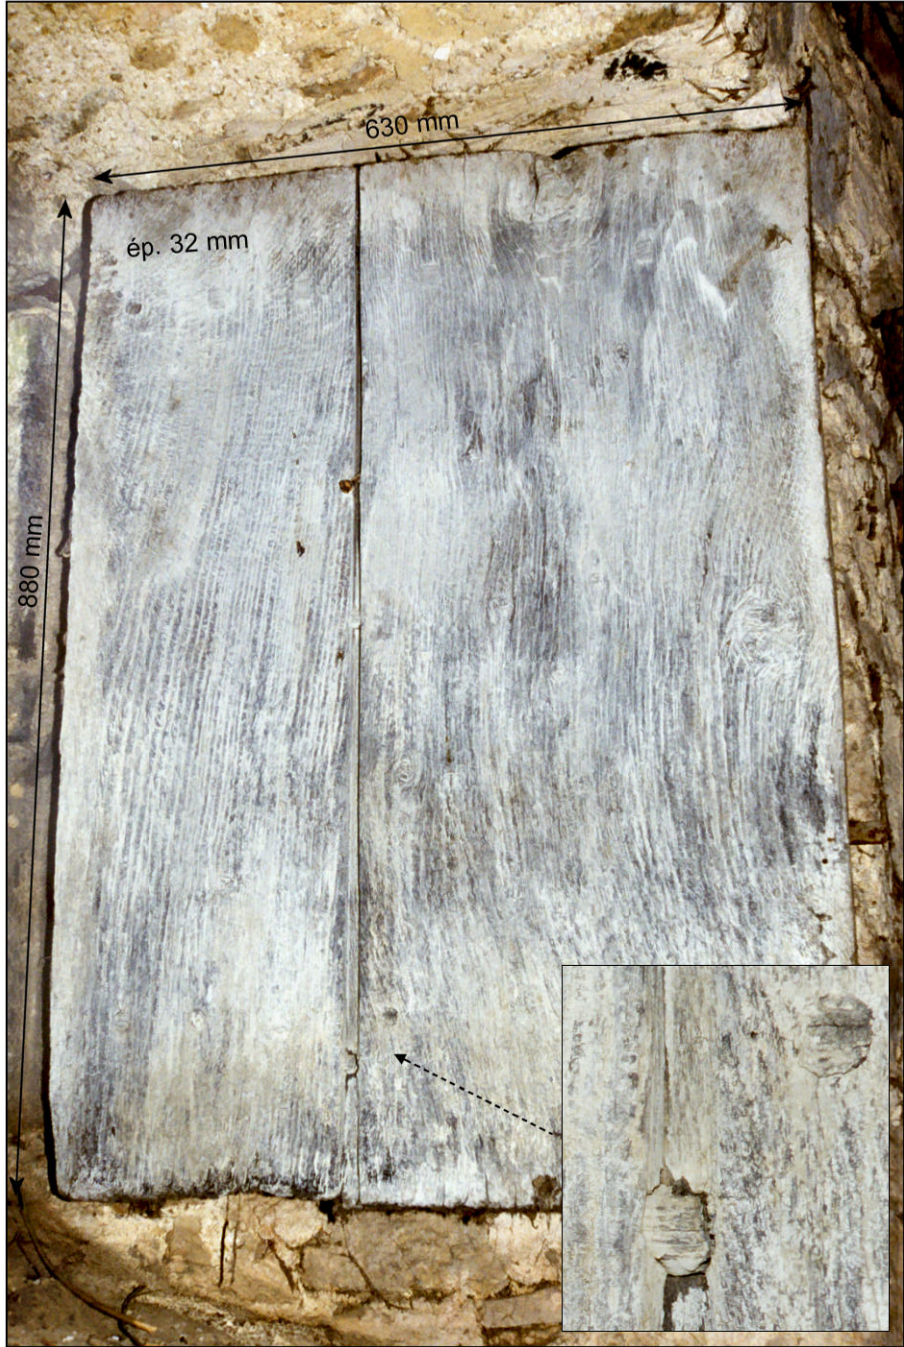
Fig. 4.2. Volet (élévation extérieure)

Il s'agit d'un volet indépendant ferré sur des pentures et fermé par un loquet. D'une hauteur de 880 mm pour une largeur de 630 mm et une épaisseur de 32 mm, il est fabriqué de la même façon que les autres volets plus minces. On retrouve notamment des barres chevillées et coincées ainsi que des goujons horizontaux de renfort (fig. 4.2).
