GRAND-CHAMP (*Morbihan*)

Manoir de Kerméno

Croisée

Première moitié du XVII^e siècle

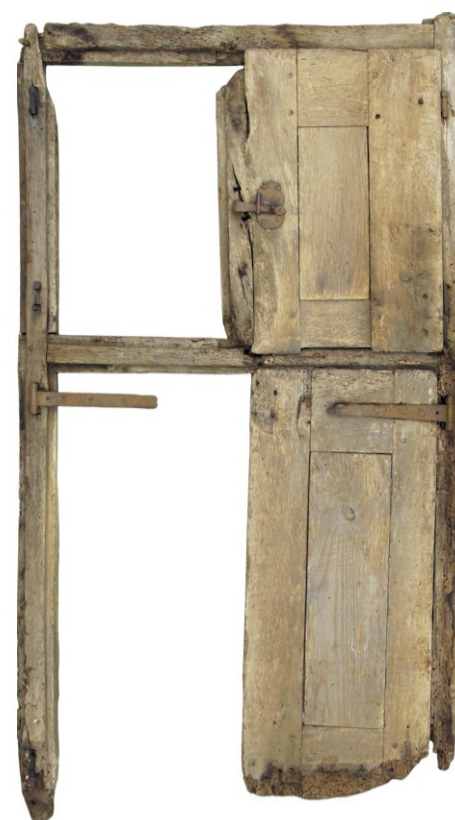
Cette petite croisée était située dans une fenêtre remaniée de la façade postérieure du manoir de Kerméno avant sa restauration en 2006 (fig. E.1). Elle conserve l'essentiel de ses éléments pour en comprendre sa conception initiale qui reprend le type habituellement adopté en Bretagne durant les XVI^e et XVII^e siècles, à savoir : une division de la croisée en trois compartiments, une vitrerie fixée sur le bâti dormant et la réalisation des volets avec des éléments de fort équarrissage. A côté de ces caractéristiques traditionnelles, elle montre assez curieusement deux systèmes pour le ferrage de ses volets sur le bâti dormant.
