LA HOGUETTE (*Calvados*)

Ancienne abbaye
Saint-André-en-Gouffern

Croisée

Deuxième quart du XVIII^e siècle

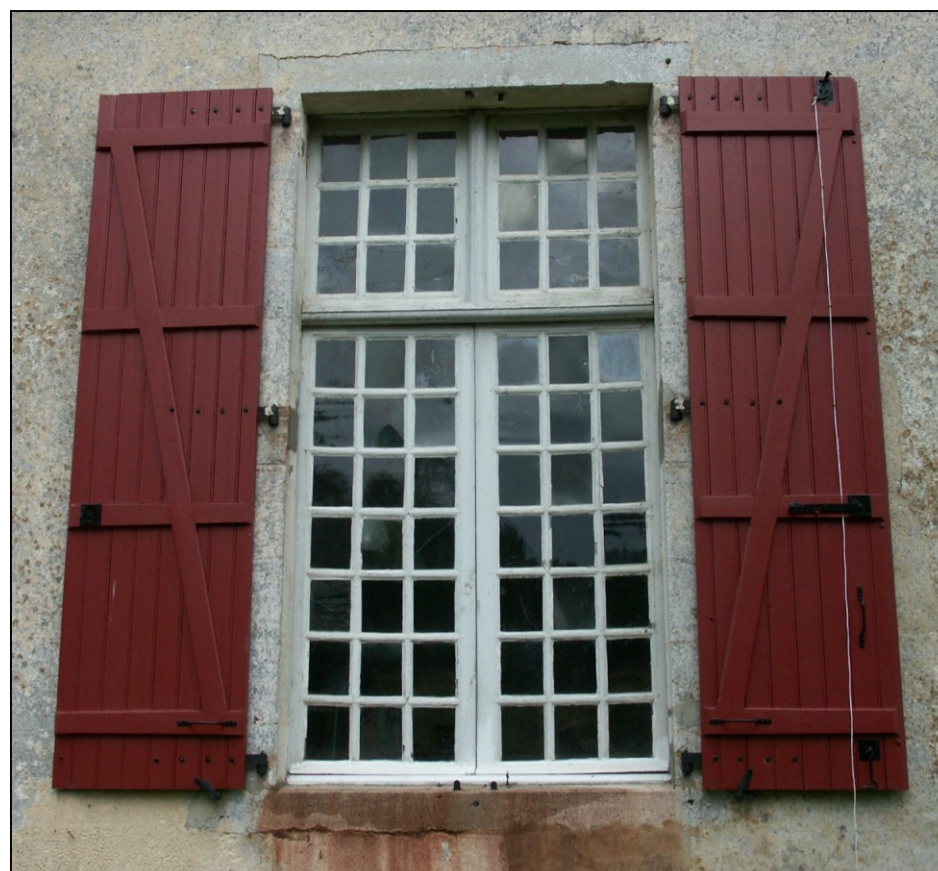
De l'ancienne abbaye Saint-André-en-Gouffern, détruite en 1792 après sa vente comme Bien National, il ne subsiste qu'une longue aile, dite « des Convers », qui s'étendait à l'ouest du cloître. Edifiée à partir de la fin du XII^e siècle, elle comprenait un premier niveau affecté au cellier et au réfectoire, et un second qui couvrait l'ensemble, réservé au dortoir. Cette aile est aujourd'hui scindée en deux bâtiments. C'est son extrémité nord au droit du cellier qui nous intéresse ici puisqu'elle a fait l'objet de travaux importants dans le courant du XVIII^e siècle pour y aménager des chambres. Elle conserve ainsi de cette époque des châssis de fenêtre, datables du deuxième quart du XVIII^e siècle, qui montrent, après suppression partielle de leur meneau, la dernière évolution de la croisée traditionnelle.

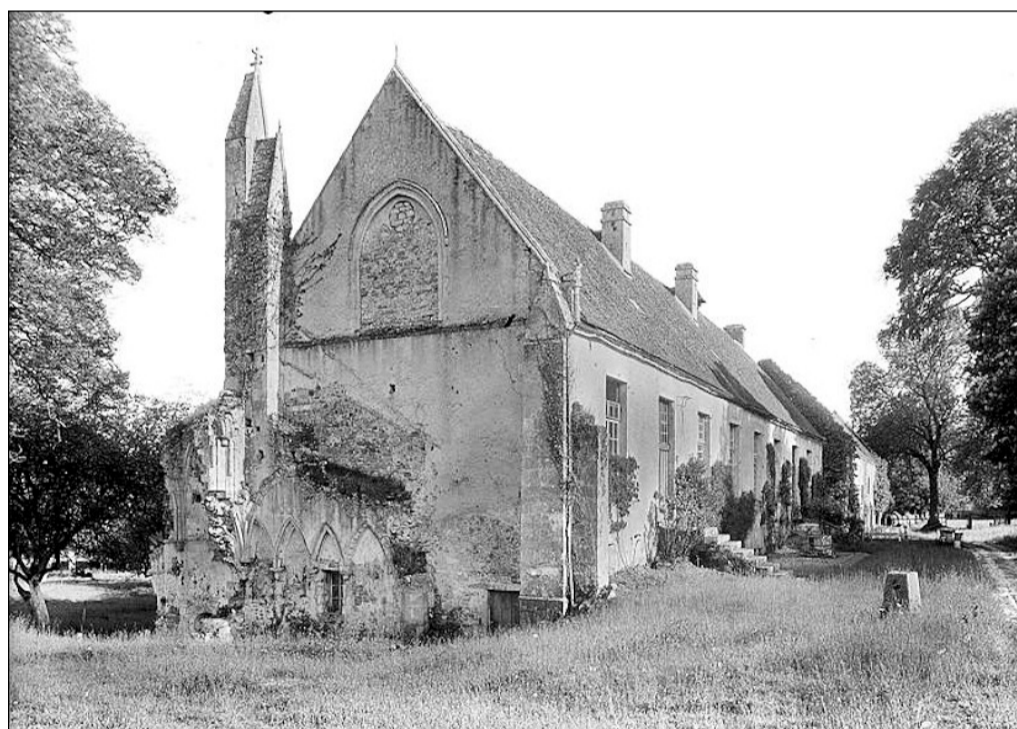
*Fig. E.1. Les bâtiments conventuels au XX^e siècle
Photo Georges Estève. Source Ministère de la Culture (France)*
