# LAIZE-LA-VILLE (*Calvados*)

« Ancien presbytère »

Croisée

1701

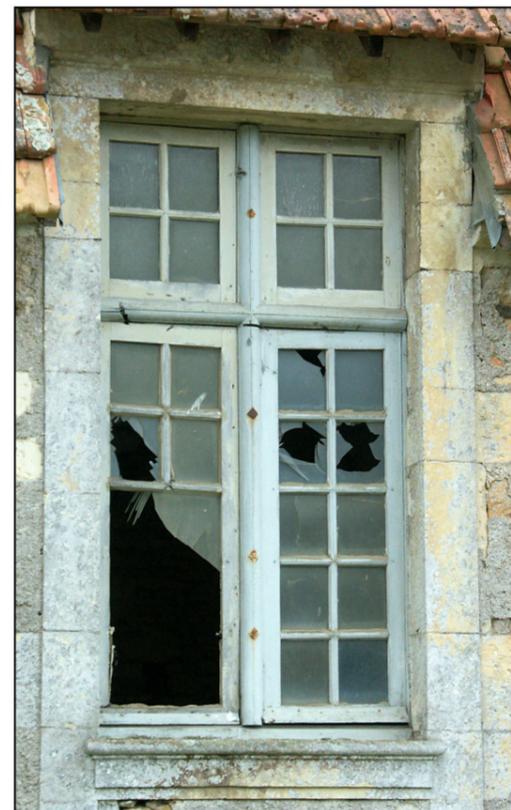
Bien que mutilée puisqu'elle a perdu ses volets, la croisée de Laize-la-Ville est exceptionnelle à plus d'un titre. D'abord parce qu'elle constitue un jalon bien daté à une période où les évolutions sont nombreuses et où il est indispensable d'avoir des éléments de chronologie. Ensuite parce qu'elle synthétise les essais pour abandonner la croisée classique du XVII<sup>e</sup> siècle et passer aux grandes fenêtres à traverse d'imposte du siècle suivant. Nous aurons ainsi à commenter bien des aspects de sa conception, qu'ils concernent son bâti dormant (meneau mobile), son ferrage (vantaux vitrés encastrés recouverts par les volets), son étanchéité (pièce d'appui et jets d'eau), ses réseaux de petits-bois ou ses étonnants systèmes de fermeture.

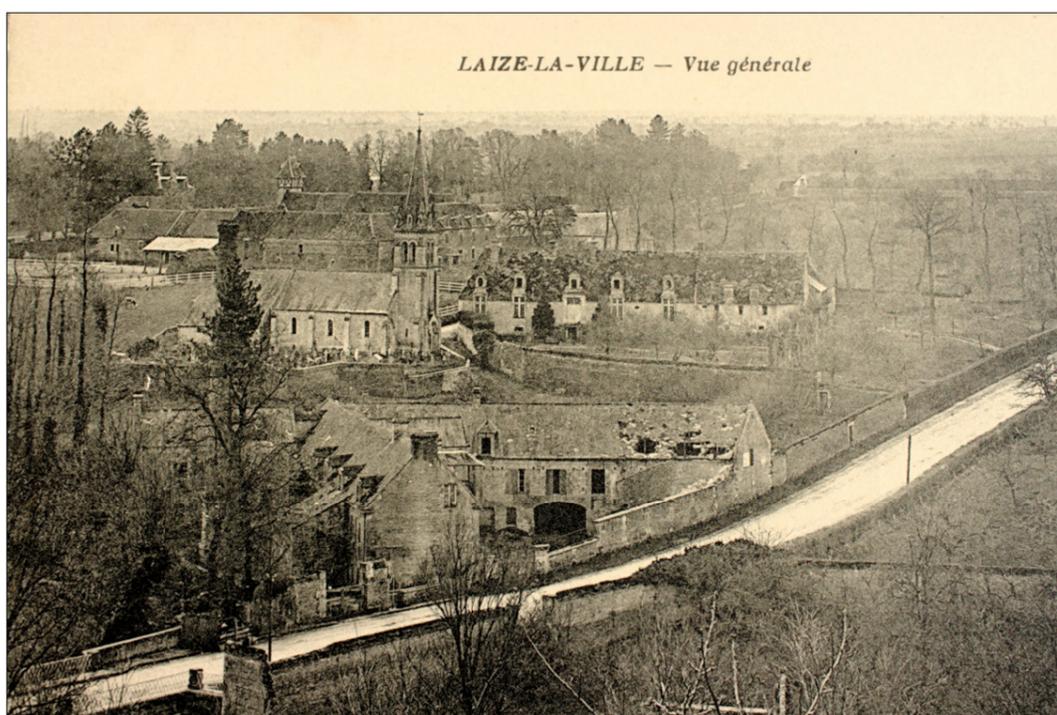
Fig. E.1. L'ancien presbytère au début du XX<sup>e</sup> siècle (carte postale)

Ce bâtiment est connu sous plusieurs appellations (presbytère, chanoinerie, ferme du château), mais aucune n'a fait l'objet de recherches approfondies pour la justifier. Quoi qu'il en soit, il montrait encore au début du XX<sup>e</sup> siècle une étendue considérable (fig. E.1 et E.2) si on la compare aux deux travées qu'il en reste (fig. E.3).

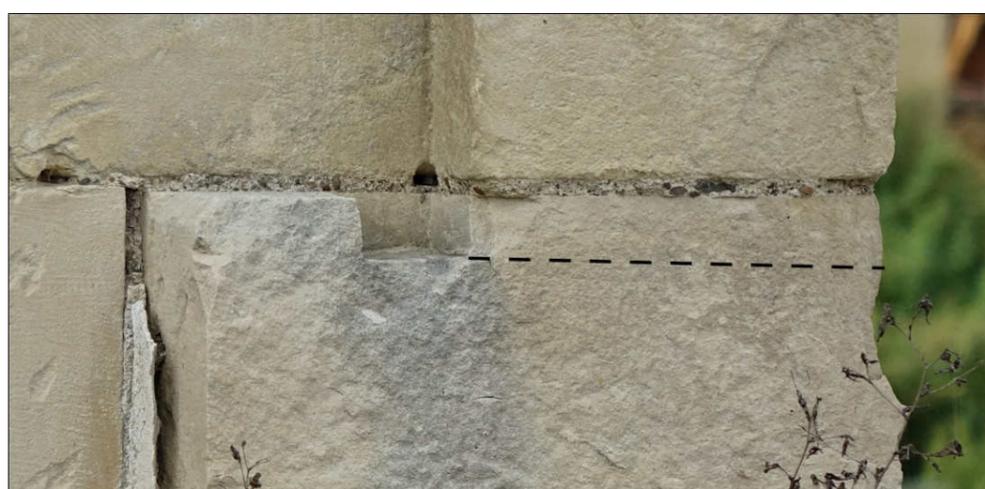
Fig. E.4. Détail du relevé en pierre d'un appui fracturé

La pièce d'appui du dormant a été refaite en sapin et a un profil inadapté. La coupe DD du plan n°4 permet de voir la forme qu'elle devait avoir. Au-delà de cet aspect, c'est surtout l'appui en pierre qui mérite une attention (fig. E.4 et 3.7). En effet, comme à l'ancien Hôtel-Dieu de Bayeux (étude n°14001) édifié à la même période, la pièce d'appui n'est plus posée en feuillure, mais en avant d'un relevé de 30 mm en pierre qui fait barrage à l'eau qui pourrait s'infiltrer sous la traverse<sup>1</sup>. De plus, l'appui en pierre a une pente de 5% pour assurer un meilleur

écoulement. Nous ne sommes donc pas encore en face de la pièce d'appui sur rejingot qui sera mise au point une vingtaine d'années plus tard, mais le système est étanche. Il présente toutefois l'inconvénient de laisser la pièce d'appui en contact direct avec la pierre humide qui, à long terme, ne peut que l'endommager.

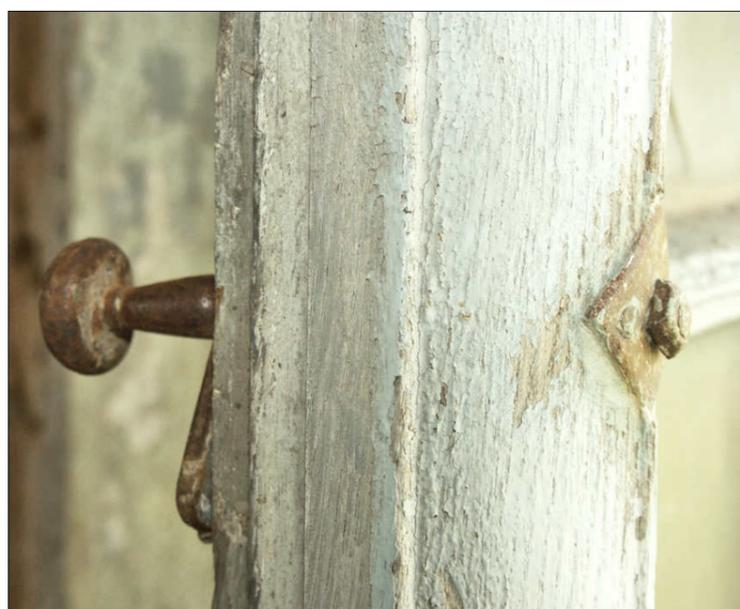
Fig. E.5. Tourniquet des volets inférieurs

Les deux volets du bas étaient fermés par un seul tourniquet dont la lame était en saillie pour pénétrer dans leur recouvrement (plan n°6, fig. E.5 et 3.5). Quant aux vantaux vitrés, il fallait d'une part maintenir celui de gauche par des verrous verticaux disposés sur le meneau mobile (fig. 2.5 et 3.4), et d'autre part bloquer celui de droite par deux tourniquets encastrés dans ce même meneau (fig. E.5)<sup>3</sup>. Si en théorie le système paraît bien répondre à cette nouvelle forme de croisée, en pratique son usage présente bien des inconvénients qui ont sans doute conduit aux modifications ultérieures. En effet, lorsque les volets sont ouverts, les vantaux vitrés ne possèdent pas de poignées ou de boutons de préhension qui auraient gêné la fermeture de ces volets. L'ouverture de ceux du haut est ainsi quasiment impossible, et ce d'autant plus que l'inversion des petits-bois n'offre aucune saillie intérieure. En partie basse, on peut donc penser qu'il était nécessaire d'ouvrir les deux vantaux en même temps en utilisant la poignée bien dimensionnée du tourniquet des volets. Cependant, le bouton de tirage du verrou supérieur du vantail gauche se situant à plus de 2,30 m, la manœuvre de ce vantail, avec son énorme meneau mobile qui frottait inévitablement sur la pièce d'appui, ne devait guère être facile.

3 Les écrous des quatre tourniquets (un pour les vantaux vitrés supérieurs, deux pour les inférieurs, un plus gros pour les deux volets inférieurs) sont visibles à l'extérieur du meneau sur la figure 2.1 et E.5).

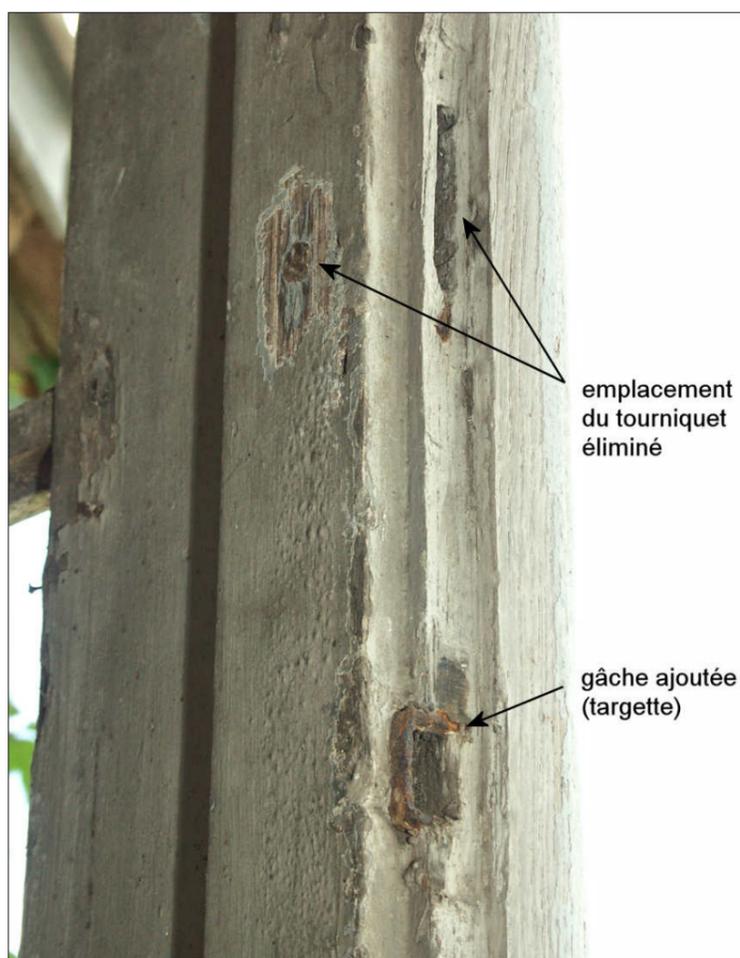
Fig. E.6. Meneau inférieur mobile (système de fermeture du vantail vitré droit)

La croisée montre l'emploi d'une petite targette enclouée avec un bouton de tirage en boule (fig. 3.6, gâche fig. E.6) qui correspond à une modification ultérieure (une de ces targettes a été disposée en face d'une gâche d'un tourniquet éliminé), mais sa forme adaptée à l'emploi de vantaux encastrés pourrait laisser croire qu'elle provient d'un autre châssis du logis, détruit en partie, d'une conception quelque peu différente.

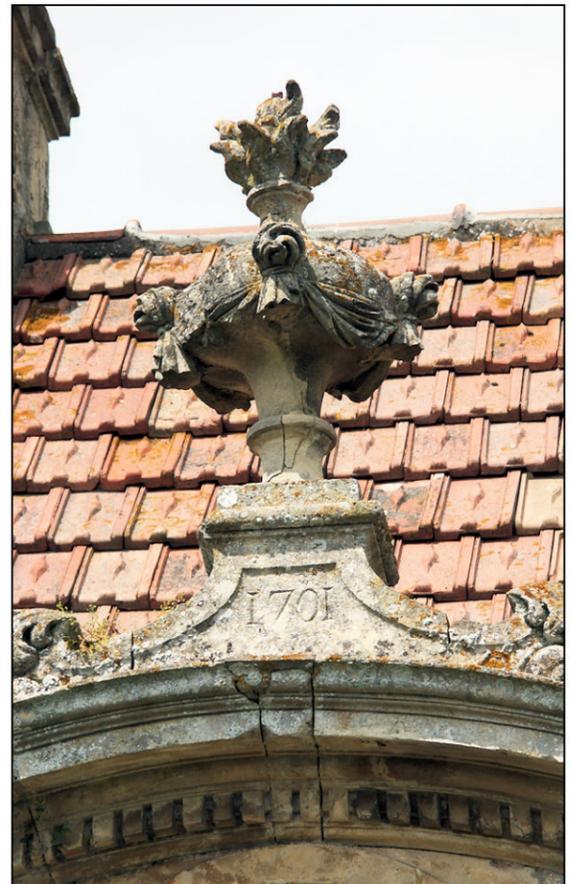
Fig. 1.5. Fronton avec millésime "1701"

Le millésime de construction de l'édifice est inscrit sur sa porte d'entrée monumentale (fig. 1.5). Il est parfaitement en cohérence avec les caractéristiques de la croisée. Nous disposons donc là d'un jalon rare et fiable à une époque où les châssis de fenêtres connaissent de profondes mutations.

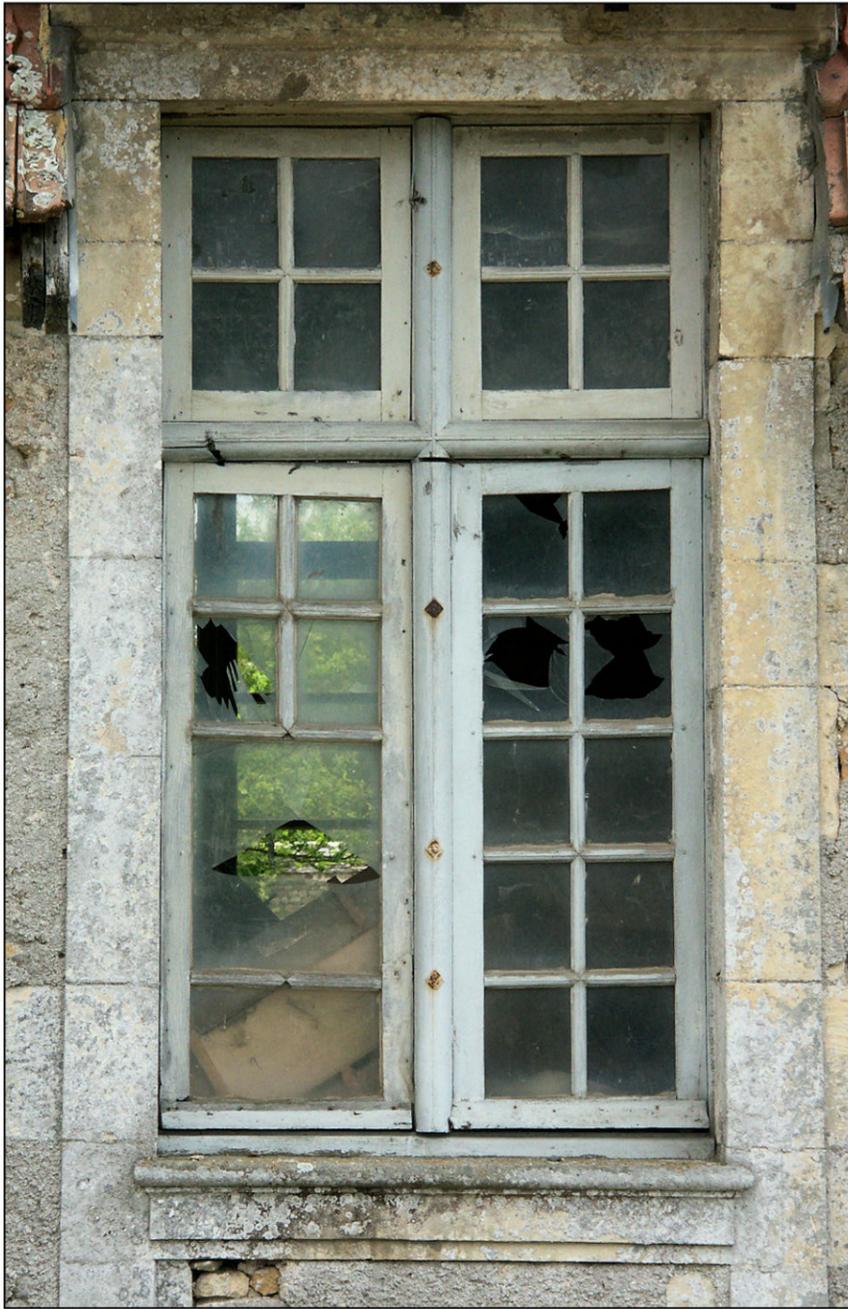
Fig. 2.1. Elévation extérieure

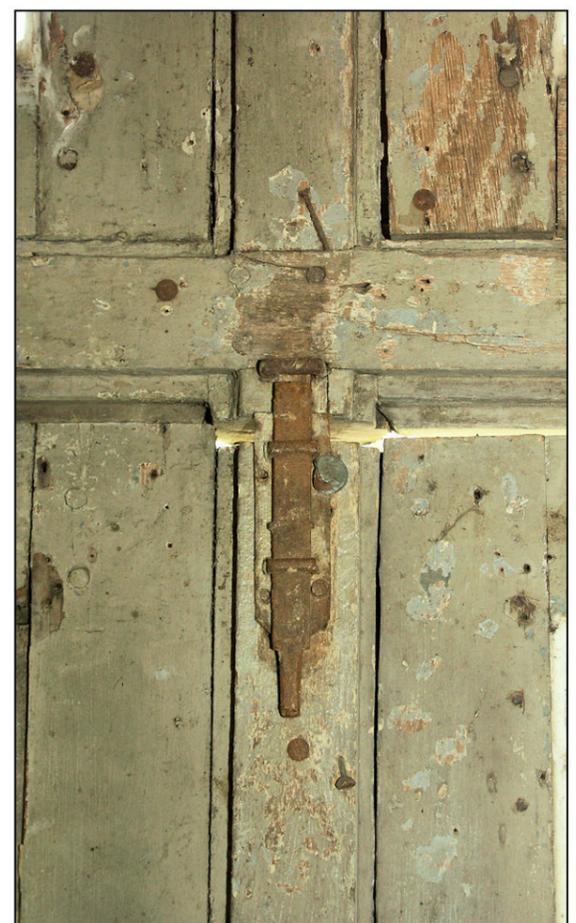
Fig. 2.5. Meneau / croisillon

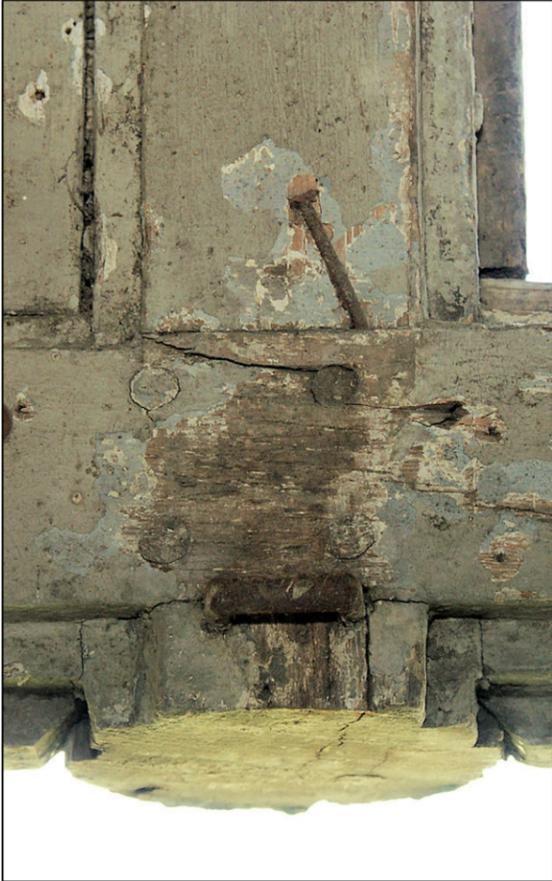
Fig. 3.1. Assemblage meneau / croisillon

Depuis l'extérieur, cette croisée conserve une disposition traditionnelle à meneau et croisillon. Son examen montre toutefois que le meneau du bas est sectionné au droit du croisillon et de la pièce d'appui pour être fixé sur le vantail vitré et s'ouvrir. Avant de considérer ce châssis comme un modèle de transition entre la croisée traditionnelle et la fenêtre à simple traverse d'imposte, il était indispensable de vérifier s'il ne s'agissait pas d'une croisée modifiée pour la mettre au goût du jour après avoir scié son meneau inférieur. Deux caractéristiques permettent de montrer qu'il s'agit bien d'une disposition d'origine. L'amorce de meneau assemblé sous le croisillon a des ravancements de feuillure différents de ceux du meneau supérieur pour que, malgré sa petite taille, cet élément ait suffisamment de matière pour résister (fig. 3.1 et plan n°5). Enfin, les mortaises du meneau mobile dans lesquelles étaient fixés les tourniquets (voir chapitre « organe de fermeture ») ne débouchent pas du côté gauche, c'est-à-dire du côté où le meneau est fixé sur le vantail. Cette croisée est donc bien une croisée à trois compartiments comme la Bretagne en connaissait depuis deux siècles, mais dont l'adoption dans les régions voisines ne date que de la fin du XVII<sup>e</sup> siècle. Le meneau et le croisillon sont moulurés de deux gros quarts-de-rond séparés par un filet et sont raccordés à l'onglet.

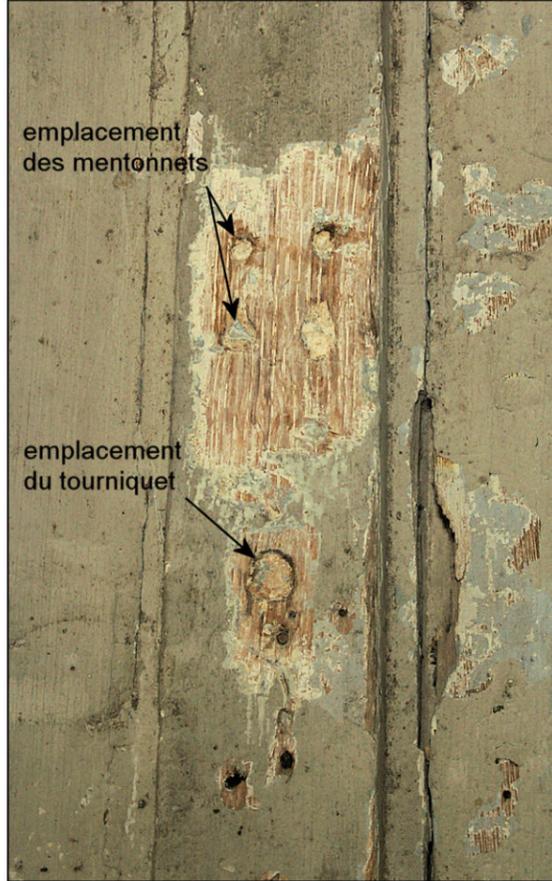
Fig. 3.2. Meneau sup. (systèmes de fermeture)

Nous commencerons par les deux compartiments du haut, les plus simples à fermer. Bien que tous les organes aient été éliminés, le décapage de la peinture nous a permis de les définir d'après leurs traces (fig. 3.2). Les volets étaient fermés classiquement par des loquets dont l'emplacement des mentonnets est encore visible sur le meneau du dormant. D'après l'importance des stigmates, les mentonnets étaient sans doute inversés, c'est-à-dire que les clenches des loquets à ressort se dégageaient par le dessous. Les deux vantaux vitrés fermaient par un tourniquet dont la lame était encastrée dans l'épaisseur du meneau et commandée par un bouton en saillie (voir fig. E. 5 sur meneau inférieur). Bien évidemment, ce système ne permettait pas une ouverture aisée des vantaux.

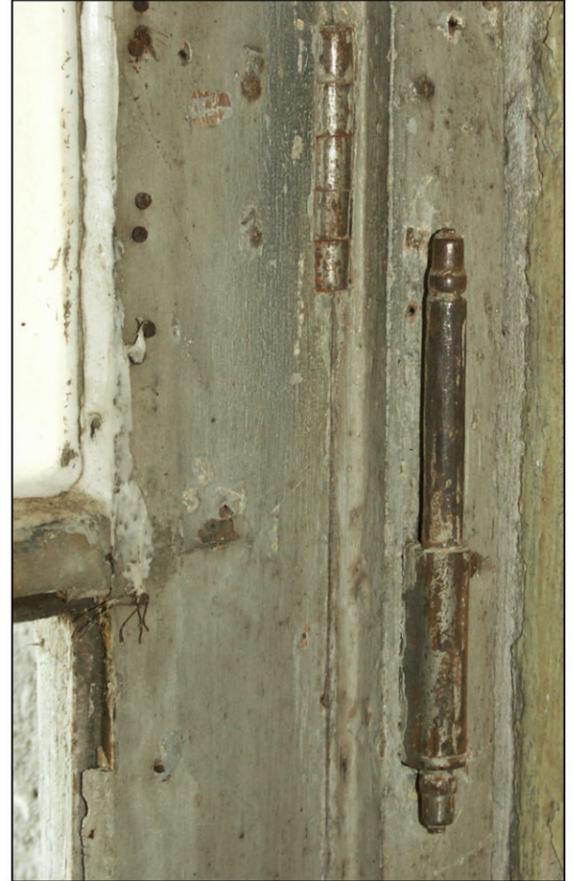
Fig. 3.3. Fiches

La rotation des vantaux vitrés encastrés s'effectue par l'intermédiaire de fiches à broche rivée à cinq nœuds qui ne permettent pas leur démontage, mais dont la faible saillie justifie leur emploi. Quant aux volets, ils étaient ferrés par des fiches à gond et à vases (fig. 3.3).

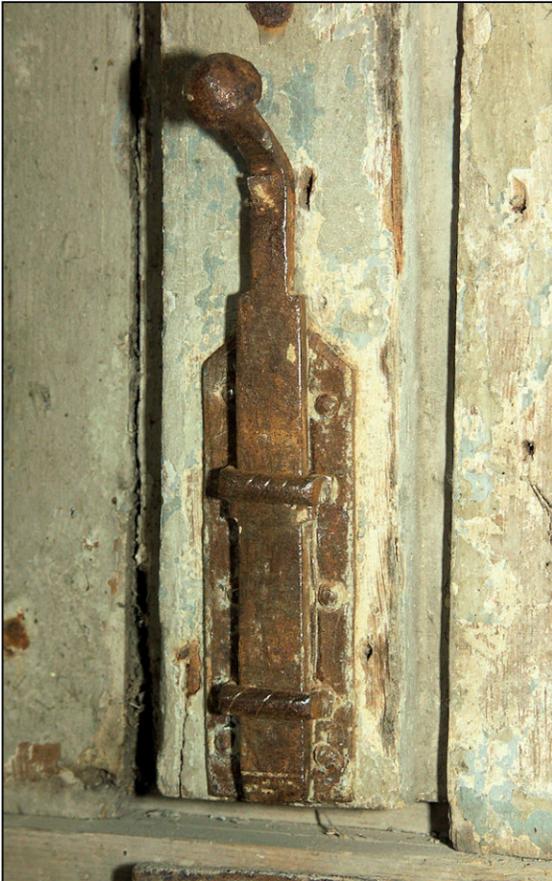
Fig. 3.4. Verrou inférieur

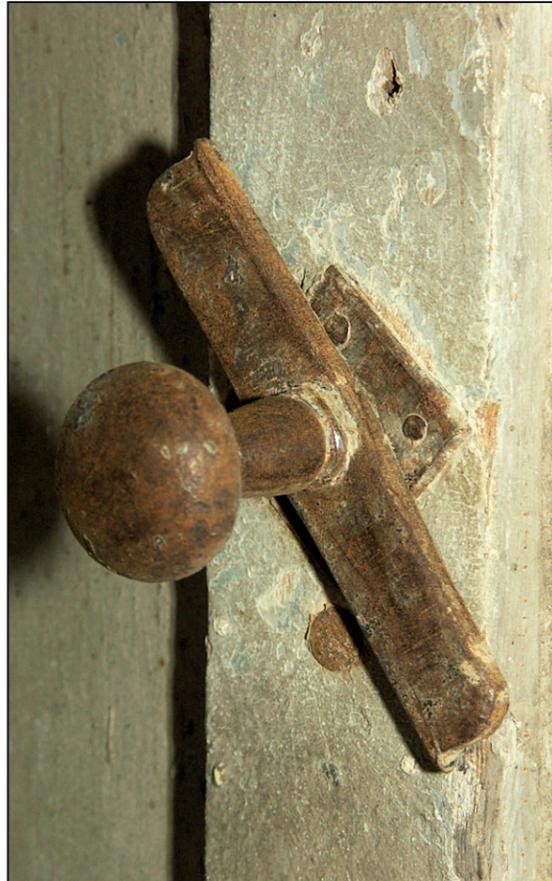
Fig. 3.5. Tourniquet

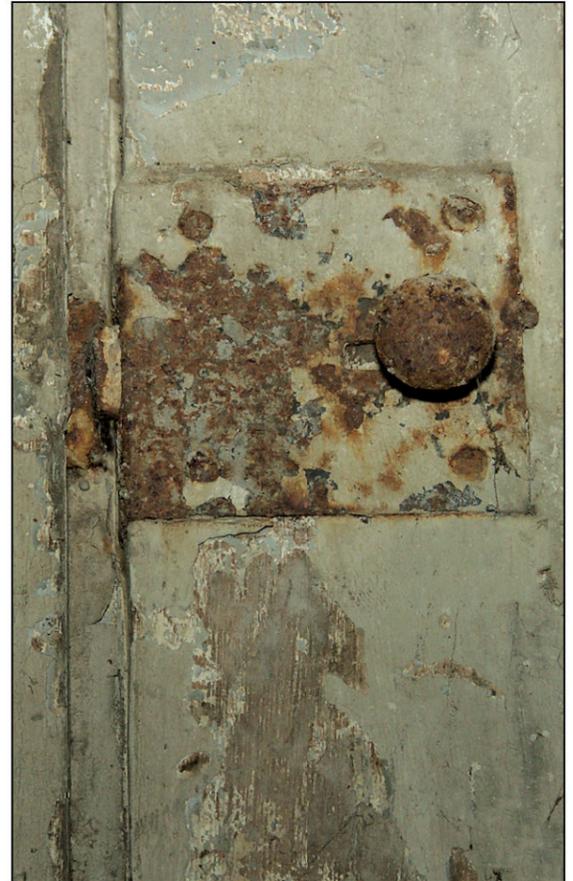
Fig. 3.6. Targette enclouonnée

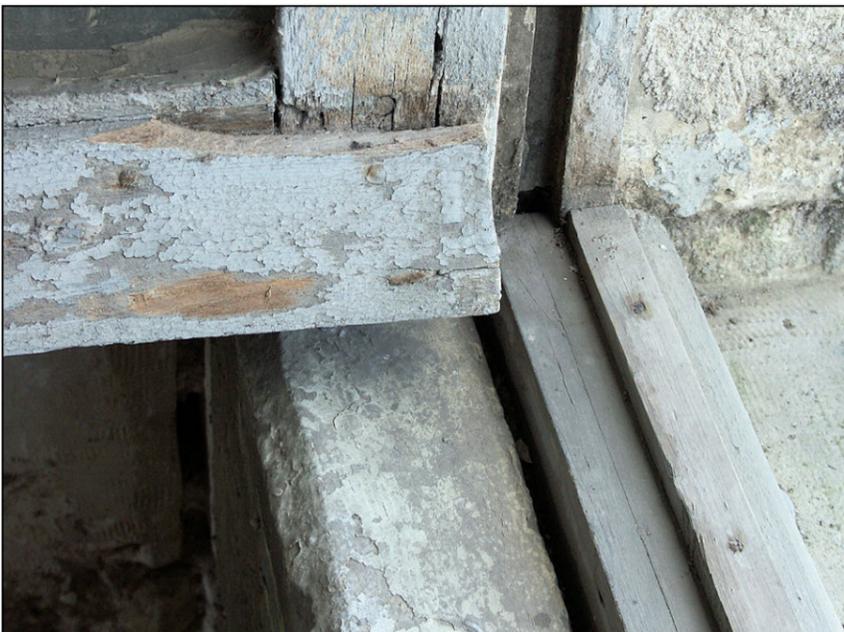
Fig. 3.7. Pièce d'appui

Les vantaux vitrés du haut ne possèdent pas de jets d'eau. Quant à ceux du bas, ils ne sont pas d'origine (fig. 3.7) : leur clouage est grossier, ils masquent une peinture ancienne et leur usure est moindre que les traverses basses des vantaux qui les accueillent. Leur usage n'est donc pas encore systématique en ce début du XVIII<sup>e</sup> siècle.

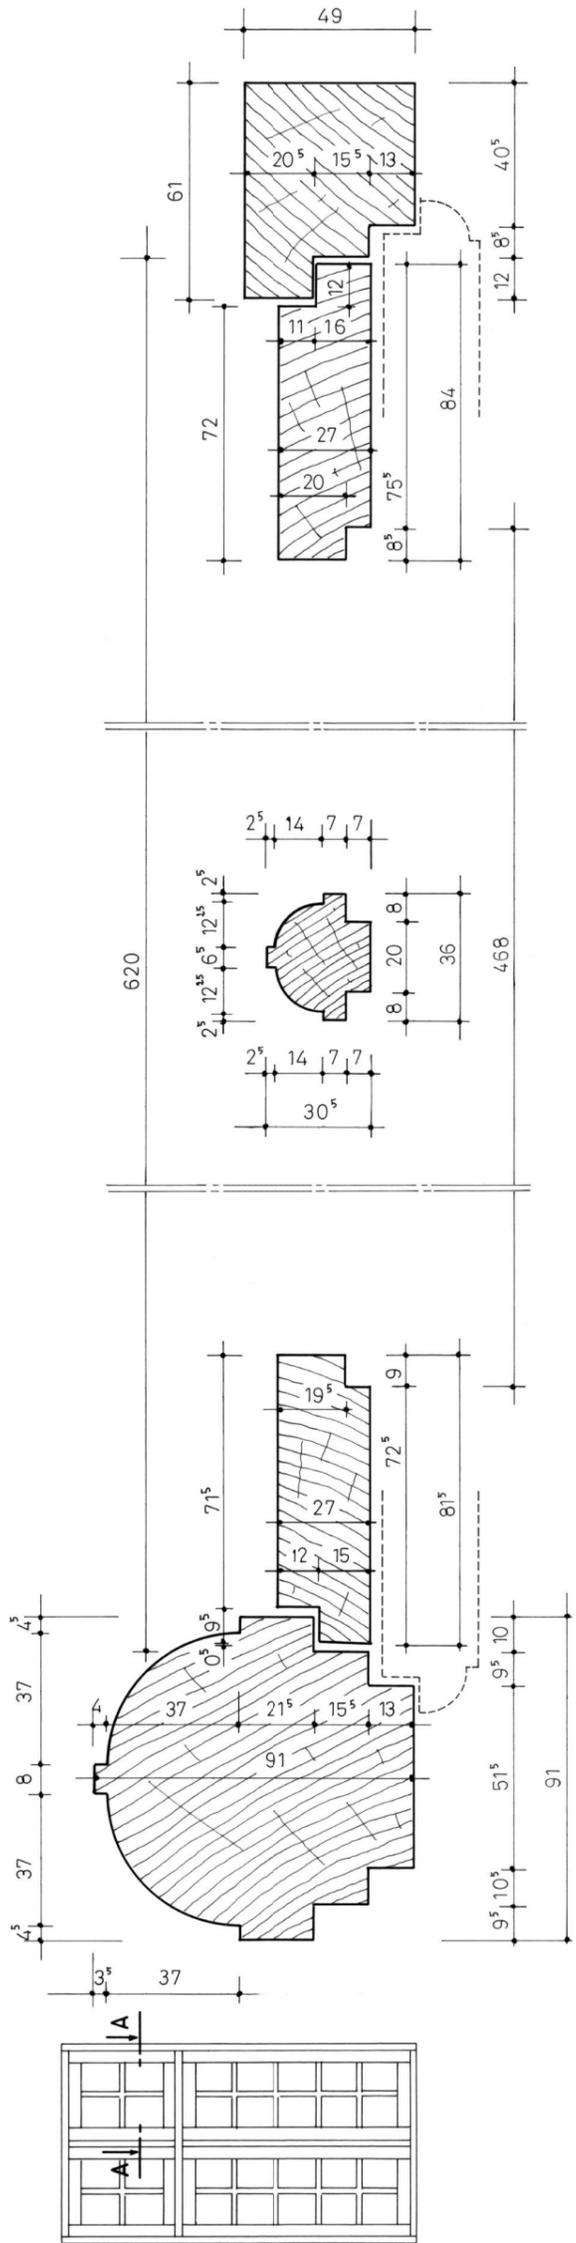
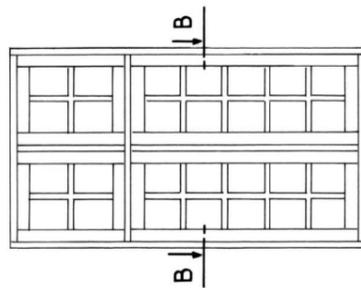
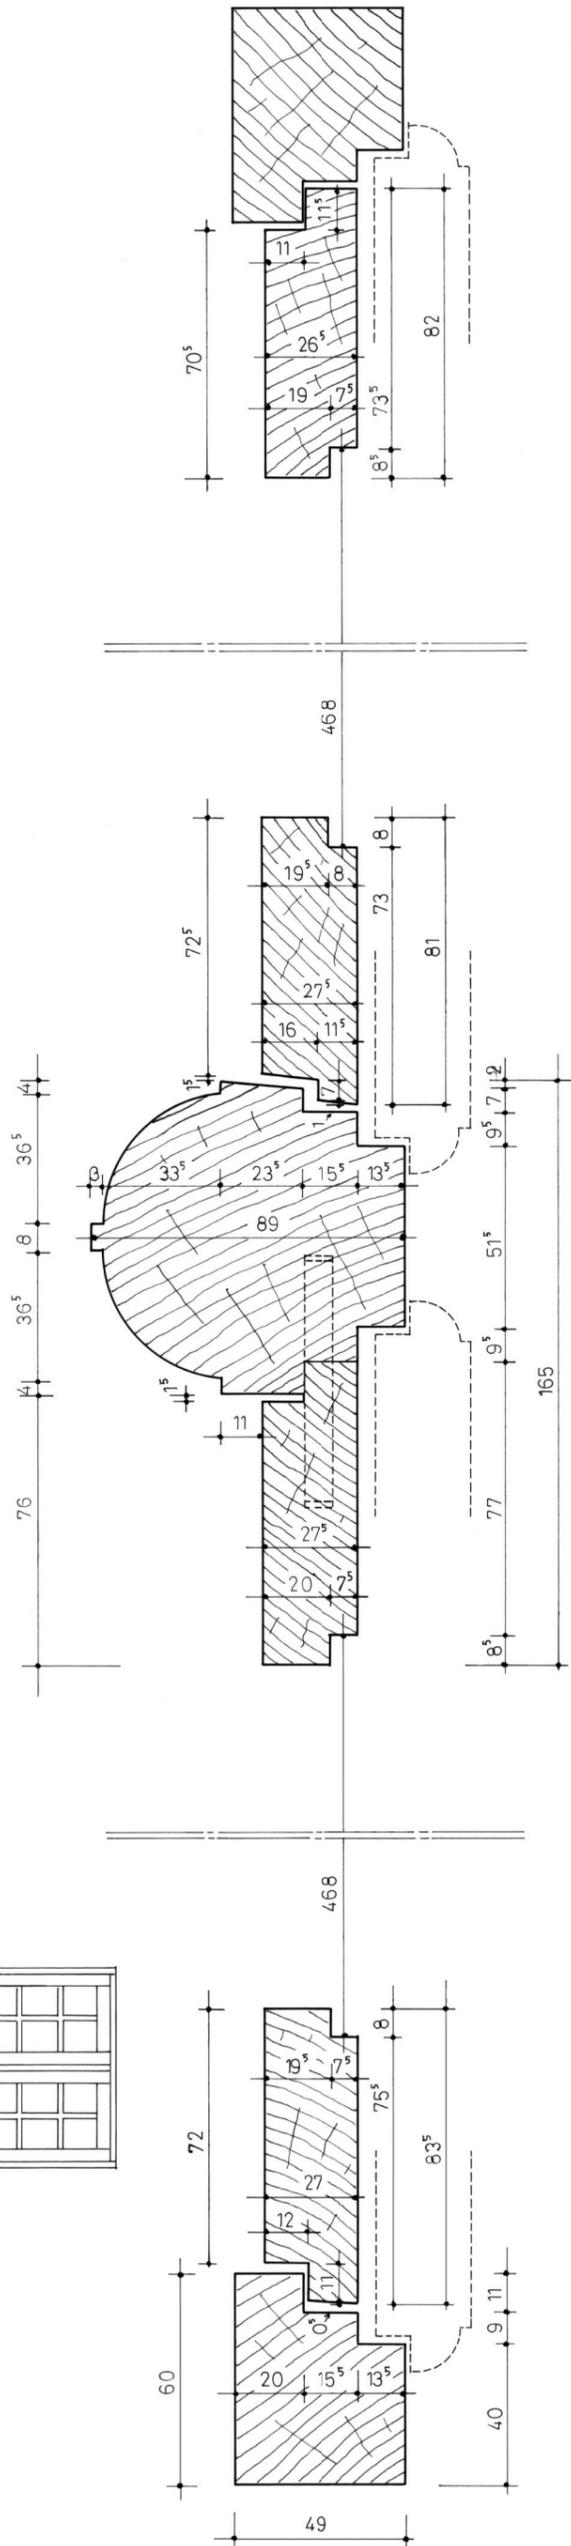
LAIZE-LA-VILLE (Calvados)		
Presbytère		
Plan n°3 - Sections horizontales		
A. TIERCELIN	2009	Etude n°14008

La technique traditionnelle du recouvrement des bâtis adoptée par la plupart des croisées du XVII<sup>e</sup> siècle est ici abandonnée au profit de vantaux vitrés encastrés et de volets ferrés sur le bâti dormant (plan n°3). La formule n'est cependant pas nouvelle puisque Pierre Bullet<sup>2</sup> la décrit en 1691 et qu'elle était employée dès 1686 à l'hôtel de Limur à Vannes (étude n°56001). Encore peu mature à Laize-la-Ville, le système est composé de feuillures, comme à l'hôtel de Limur, qui nécessitent d'être ajustées précisément pour garantir une bonne étanchéité, mais qui par cet ajustage rigoureux risquent de bloquer l'ouverture des vantaux. Il s'agit d'un système de transition avant l'adoption des battants de rive à noix (cf. ancienne abbaye de Saint-Pierre-sur-Dives, étude n°14002) et des battants du milieu à doucine, ou autres profils. Le meneau mobile est fixé sur le vantail gauche par l'intermédiaire de deux faux tenons chevillés. Ce type de réalisation n'a probablement pas connu de grands lendemains. En effet, le vantail vitré constitué d'éléments de faible section ne pouvait pas conserver son équerrage sous le poids important du meneau. On observe le même système au château de Blangy à Blangy-le-Château (étude n°14019), mais les menuisiers adopteront plutôt des meneaux de section réduite, comme à l'ancien évêché de Tréguier (étude n°22002). Par ailleurs, on notera que les mortaises ne sont pas traversées, alors que cette technique, qui ne prend son essor qu'au début du XVIII<sup>e</sup> siècle, aurait permis d'offrir des tenons plus résistants. A la fin du XVII<sup>e</sup> siècle, les croisées de l'ancien Hôtel-Dieu de Bayeux et de l'ancienne abbaye de Saint-Pierre-sur-Dives adoptent déjà des mortaises traversées.

Plus curieuse est l'inversion des feuillures à vitre disposées à l'intérieur. On la rencontre généralement pour des raisons esthétiques sur les impostes de portes ou sur des châssis dormants dont il est préférable d'orienter les feuillures vers l'intérieur pour changer les carreaux brisés (cas des châssis coulissants). Malgré le caractère vicieux de la disposition du point de vue de l'étanchéité, le menuisier a sans doute choisi de privilégier l'aspect extérieur de la croisée en profilant les petits-bois de la même façon que le meneau et le croisillon. Les vantaux ne sont pas moulurés sur leurs chants internes, comme à l'hôtel de Limur, et leurs petits-bois sont plus épais que les bâtis (plan n°3 : 30,5 mm contre 27 mm).

Les quatre volets ont malheureusement été éliminés. On peut simplement préciser qu'ils étaient ferrés sur le bâti dormant pour recouvrir les vantaux vitrés (plan n°3 et 4, en pointillés), au contraire des croisées traditionnelles du siècle précédent où ils étaient fixés sur ces vantaux. Cette disposition est en tous points comparable à celle de l'hôtel de Limur exécuté quinze ans plus tôt.
