Région de LANNION (Côtes d'Armor)

Manoir

Croisée

Premier quart du XVI^e siècle

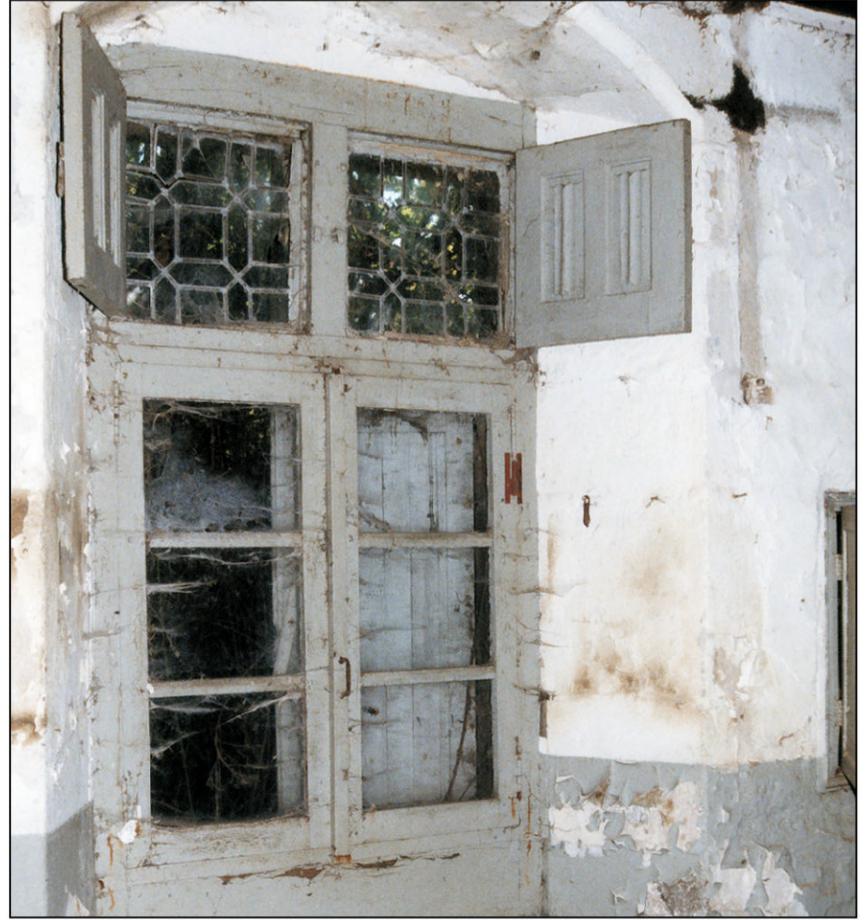
Fig. 1.2. Vue intérieure

Les vitreries mises en plomb, composées de bornes en carré (fig. 1.2)¹, correspondent à une modification de la fenêtre. Leur dessin géométrique et leur fixation grossière contre le bâti dormant montrent aisément cette transformation. Les deux panneaux de vitrerie étaient à l'origine scellés dans les tableaux de la fenêtre en pierre et décalés du dormant de 85 mm environ. Les rainures pour les installer et les entailles de vergettes sont encore bien visibles.

¹ Les bornes ont une largeur de 65 mm et les carrés de 130 mm.

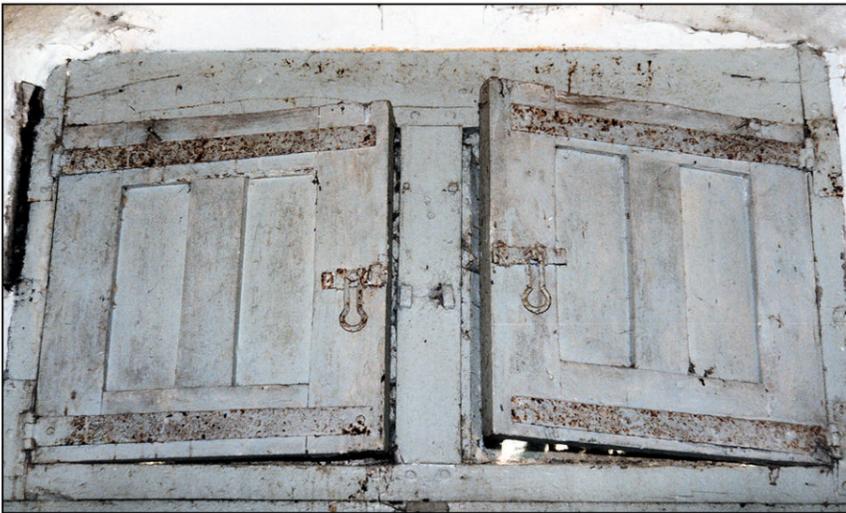
Fig. 1.3. Volets

Les volets, composés d'un bâti séparé par un montant intermédiaire, affleurent le nu intérieur du dormant. Là aussi, les éléments de ces bâtis ont des sections importantes et irrégulières. En outre, ils laissent peu de place aux panneaux qui ne sont parfois pas plus larges que les montants. Il s'agit d'une disposition fréquente en Bretagne durant les XVI^e et XVII^e siècles où les bâtis font peu appel aux renforts métalliques ou les réduisent à un rôle purement décoratif. L'équerrage des volets est alors garanti par la simple réduction de la place réservée à leurs panneaux et par la largeur importante de leur armature permettant de réaliser des assemblages solides. L'intérieur des volets, rarement visible durant la journée, n'est pas décoré. A l'extérieur, les rives des bâtis sont moulurées sur trois côtés d'une gorge raccordée au ciseau. Elle s'amortit traditionnellement à l'équerre sur la traverse du bas. Les panneaux sont agrémentés d'un pli de serviette simple, terminé en accolade.

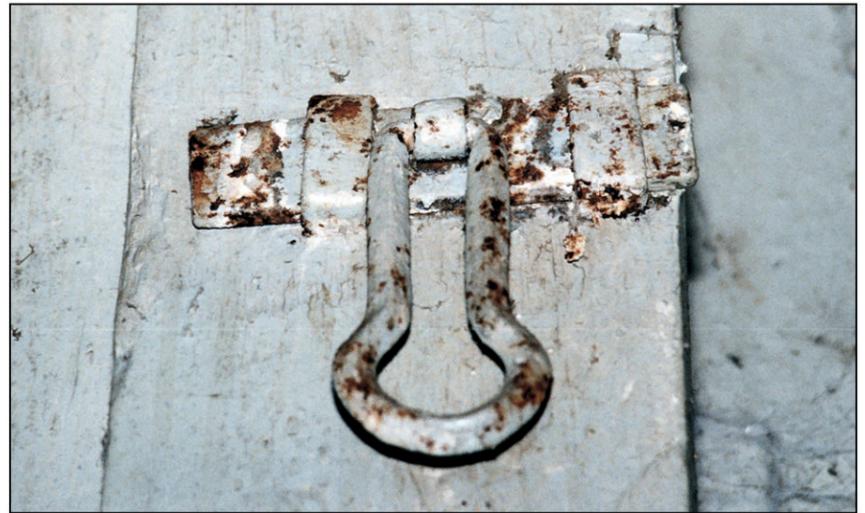
Fig. 1.4. Verrou

Les volets sont fermés par des verrous dont le pêne est maintenu par deux conduits fichés et manœuvré par une boucle pendante d'une forme identique à la pendeloque de la croisée sensiblement contemporaine du manoir de Bois-Orcan à Noyal-sur-Vilaine (étude n°35005) (fig. 1.4 et plan n°2).

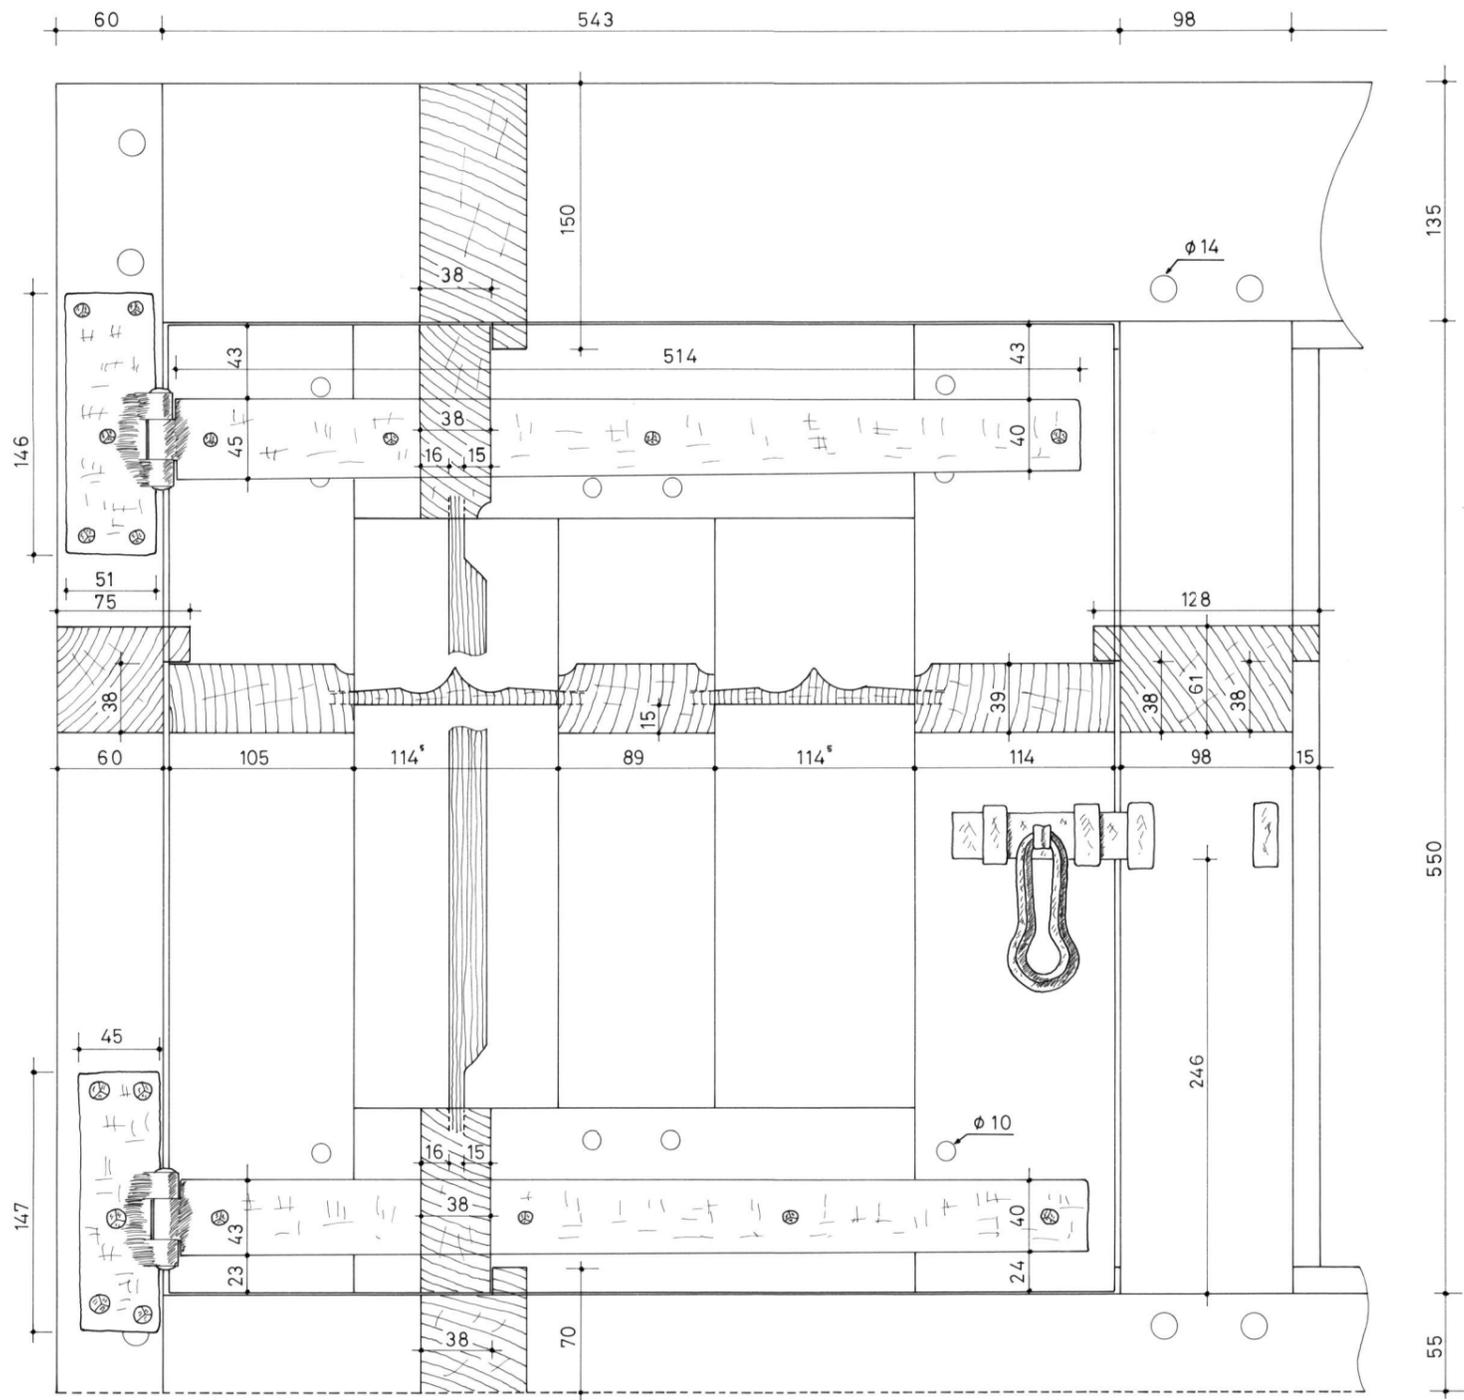
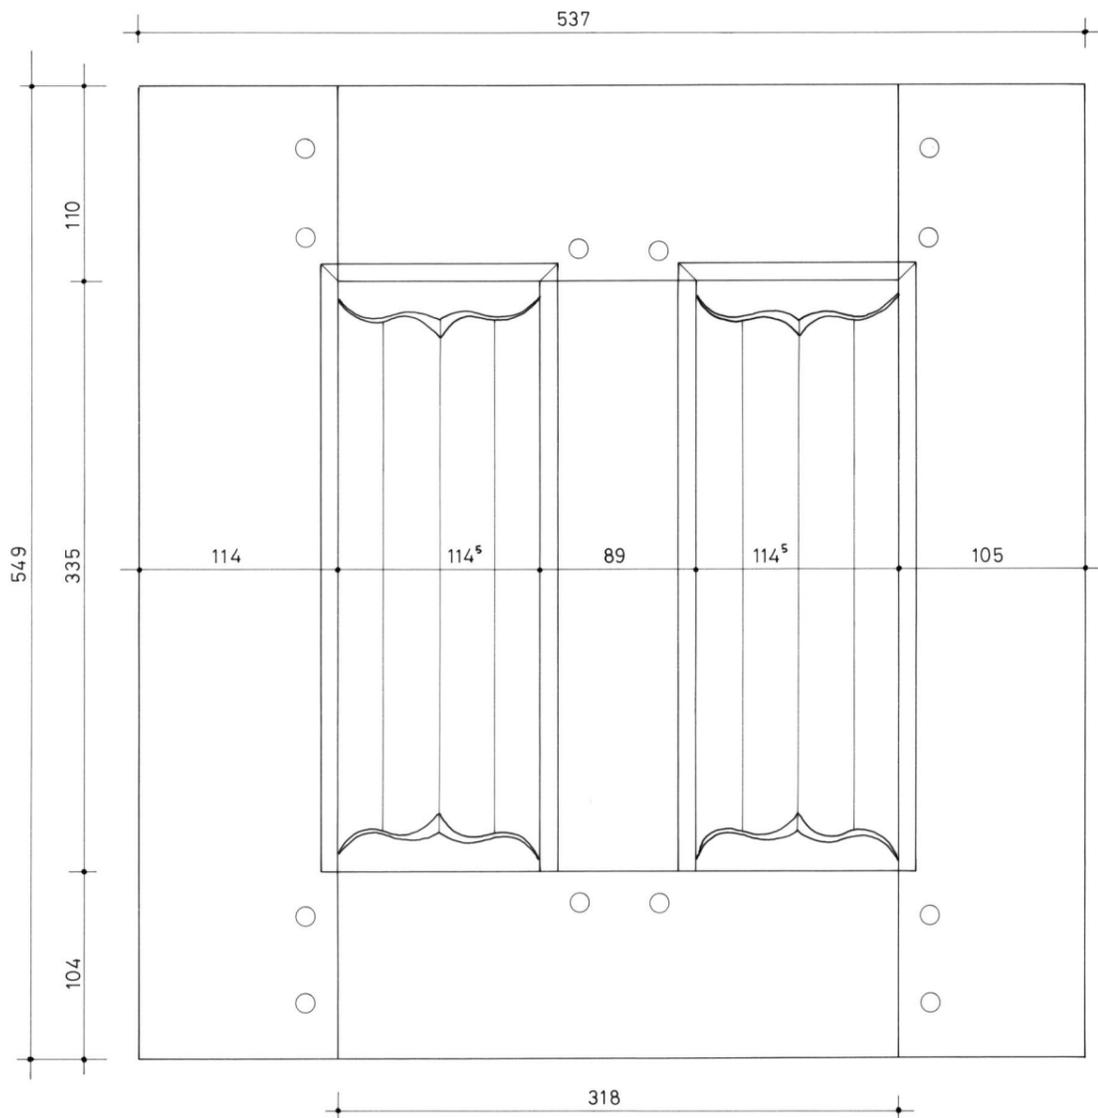
Région de LANNION (Côtes d'Armor)	
Manoir	
Plan n°1 - Croisée / compartiment supérieur	
A. TIERCELIN	1998
	Etude n°22001

Seuls les deux compartiments du haut ont été conservés. Le bâti, constitué d'éléments larges et épais (61 mm) pour ménager la feuillure (38 mm) nécessaire à l'encastrement complet des volets, est assemblé à tenons et mortaises.

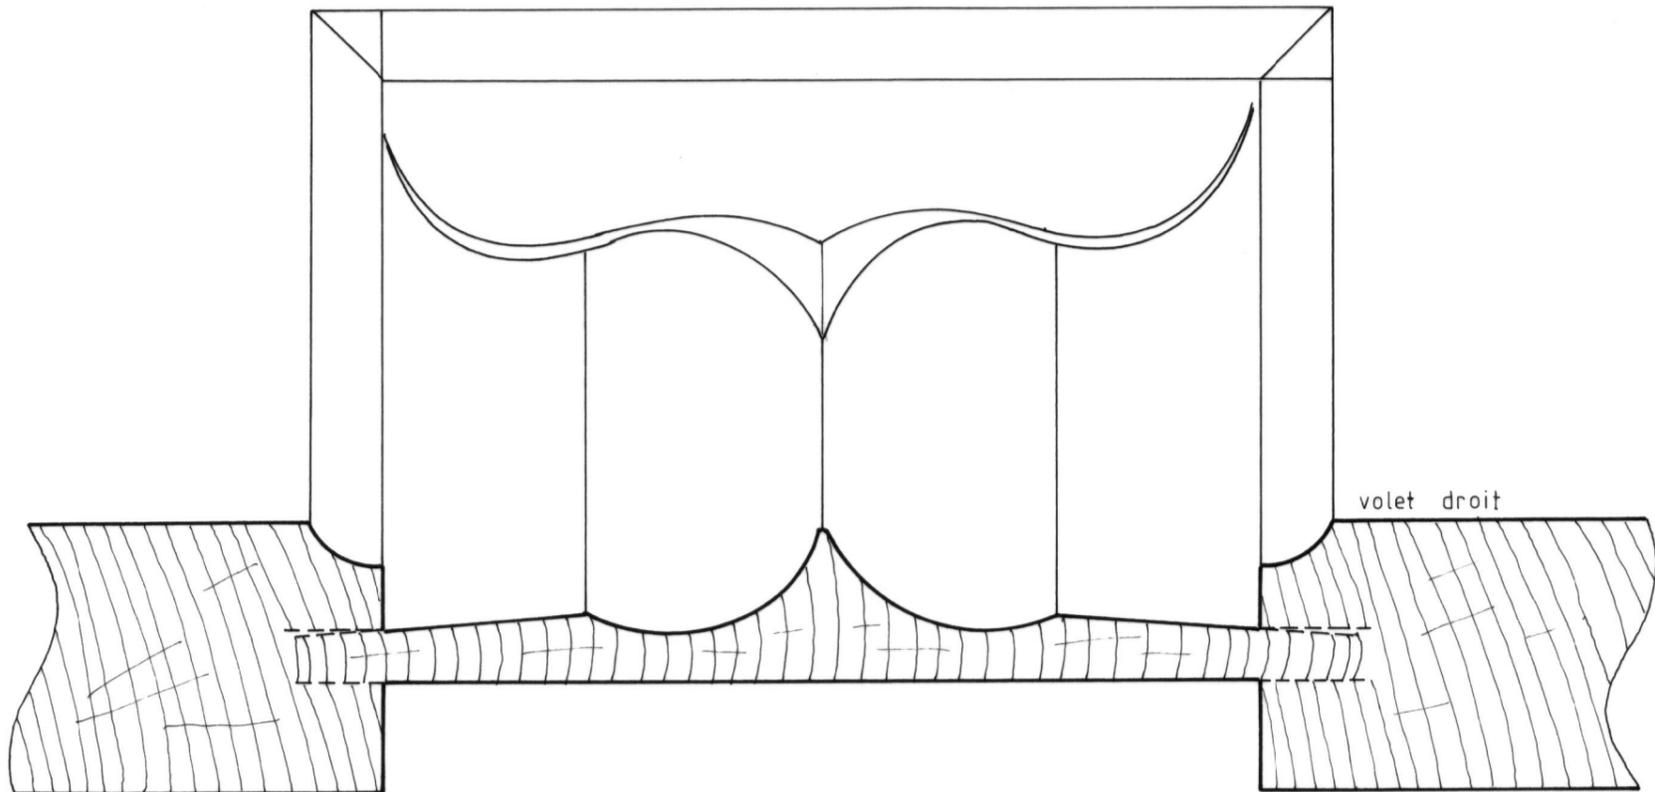
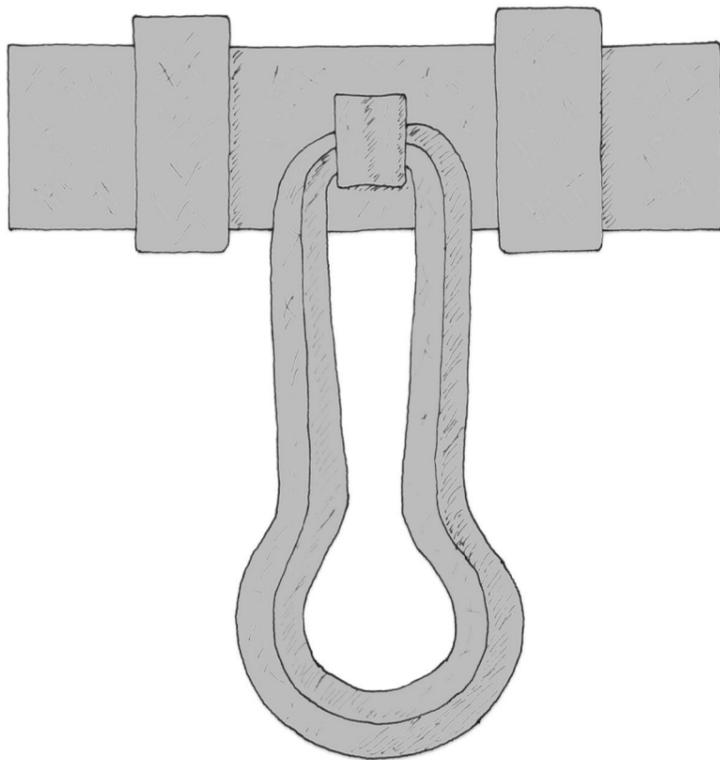
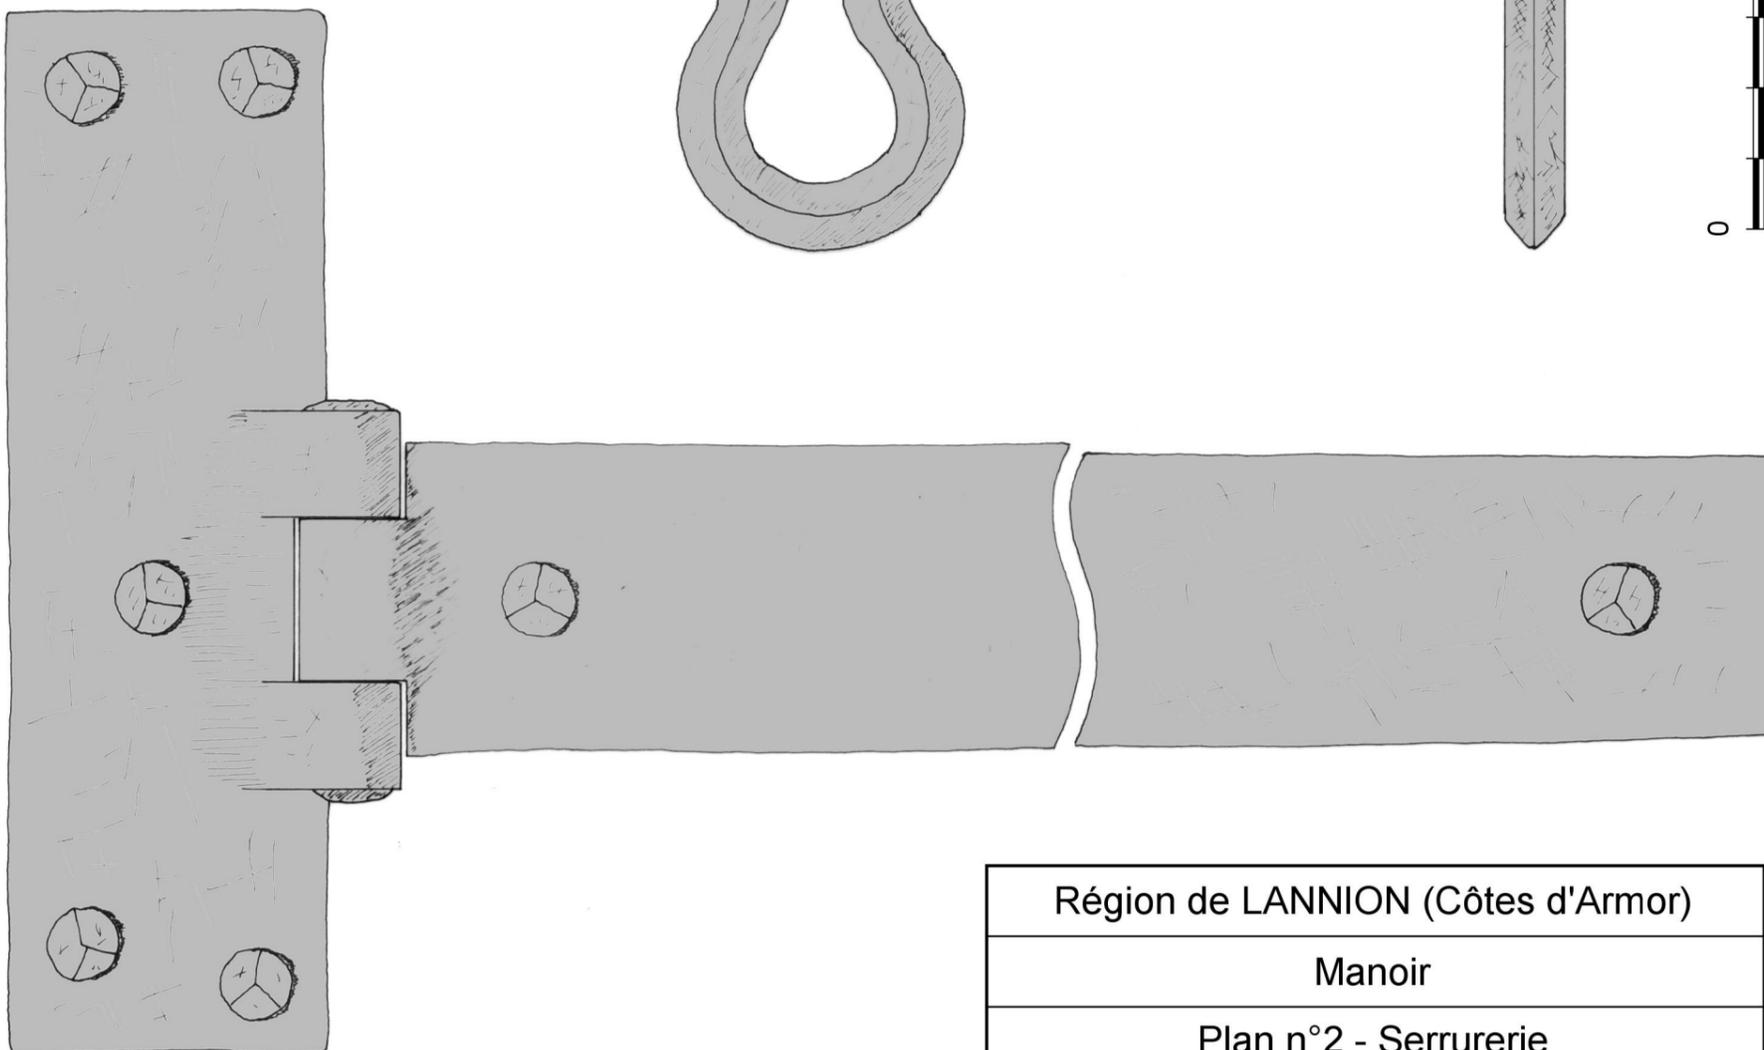
Région de LANNION (Côtes d'Armor)		
Manoir		
Plan n°2 - Serrurerie		
A. TIERCELIN	1998	Etude n°22001

La rotation des volets est assurée par une charnière en applique faite d'une platine et d'une bande (plan n°2). Ces éléments sont dépourvus de décor.
