# LOUÏE (Eure)

## Château

## Croisées

LOUYE (Eure)		
Château		
Planche n°1 - Edifice		
A. TIERCELIN	2024	Etude n°27004

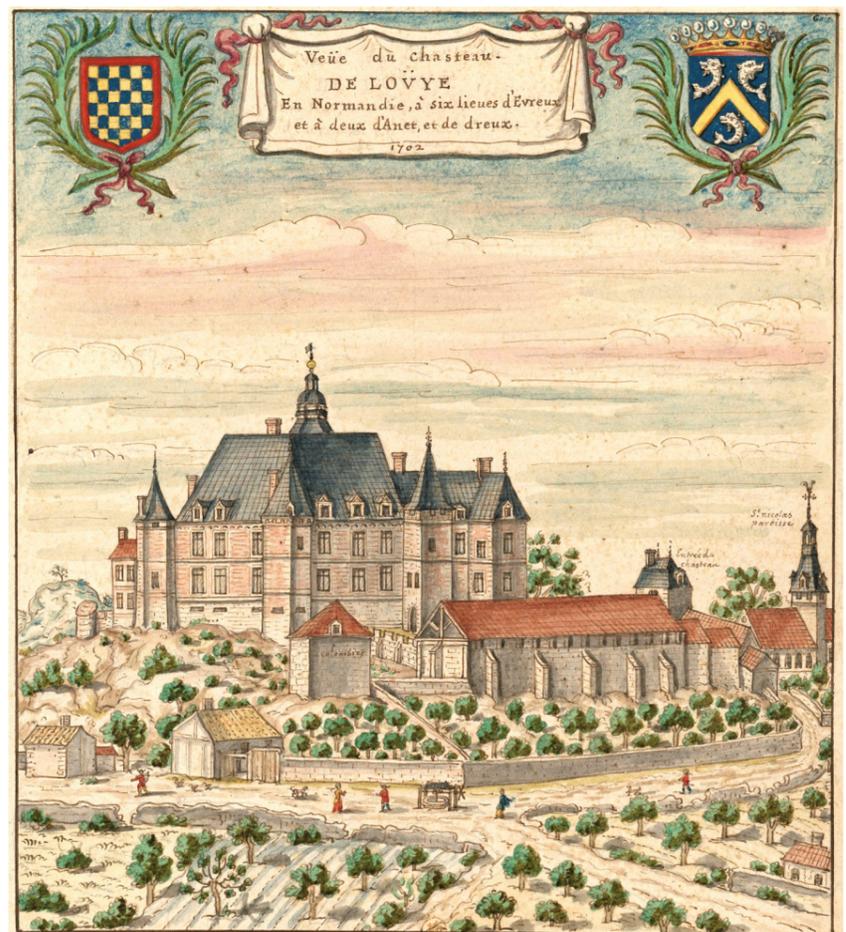
Fig. E.1. « Veüe du chasteau, DE LOÏYE, En Normandie, à six lieues d'Evreux et à deux d'Anet, et de dreux. 1702 » (vue depuis le sud).

Dessin de Louis Boudan (collection Gaignières)

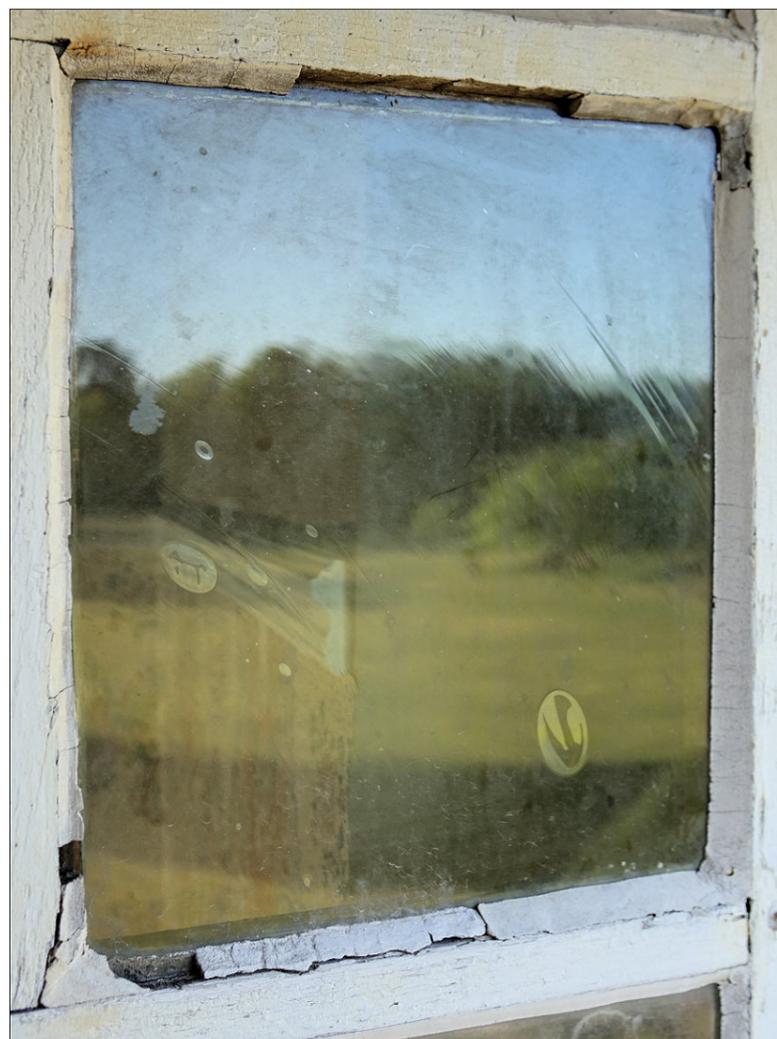
Fig. E.4. Verre soufflé en plateau (type 1)

Les vantaux conservent une partie de leur vitrage d'origine fait d'un verre fin (1 à 1,5 mm), de couleur verdâtre et présentant des traces de bulles et des rayures concentriques qui témoignent de sa production en plateau, quasi exclusive en Normandie (fig. E.4).

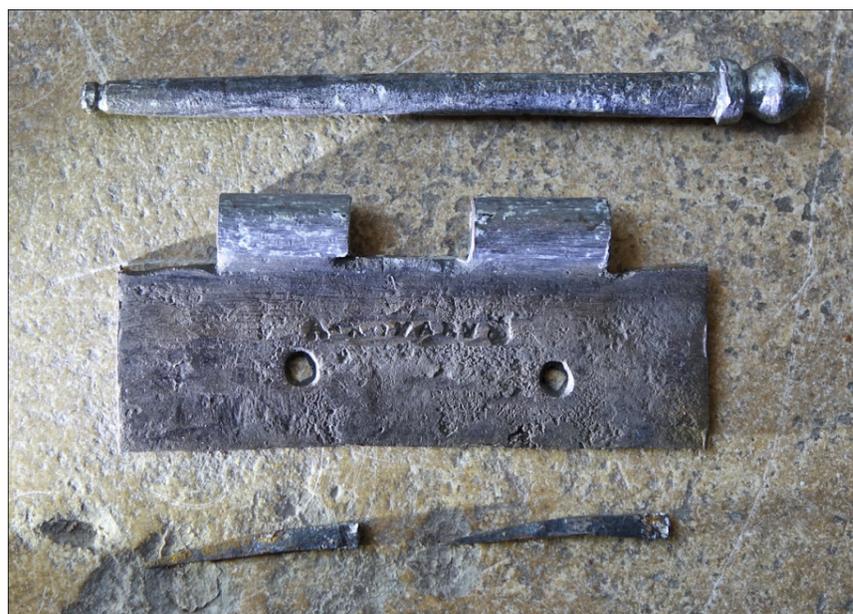
Fig. E.6. Aile d'une fiche marquée « A. NOYARY » (type 2)

La rotation des vantaux vitrés est assurée par des fiches à bouton à cinq nœuds polis et étamés (fig. 6.5). Leur facture est proche de celle du type 1. Leur broche, très effilée et montrant des pans, sollicite principalement le premier nœud sous la tête. Nous avons démonté l'aile à deux nœuds d'une de ces fiches. On y distingue le poinçon « A. NOYARY [+] ? » (fig. E.6). Sa marque est parfois suivie d'une croix de Malte. Ici, elle n'est pas distinguable. Quoi qu'il en soit, il s'agit bien d'un forgeron stéphanois qui s'est marié à Marie Berlier le 13 janvier 1742 et qui est décédé le 24 avril 1761<sup>11</sup>. Claude Landes et Michel Bourlier ont ressuscité dans les années 1990 le passé des forgerons de fiches du Forez, importante région de production aux XVIIe et XVIIIe siècles de ce type d'ouvrage. Leur travail s'est limité à Paris, mais nous en avons retrouvé un exemple de la première moitié du XVIIIe siècle dans un château de la région de Thury-Harcourt dans le Calvados (étude n°14024). Nous avons enregistré également d'autres marques dans l'Essonne, malheureusement non identifiées, sur des croisées du siècle précédent<sup>12</sup>. Ces découvertes en dehors de Paris montrent que le circuit de commercialisation de ces fiches était beaucoup plus étendu qu'on ne le pensait. Il conviendrait donc de multiplier ces recherches pour le préciser, mais aussi pour préserver un précieux indice de datation.

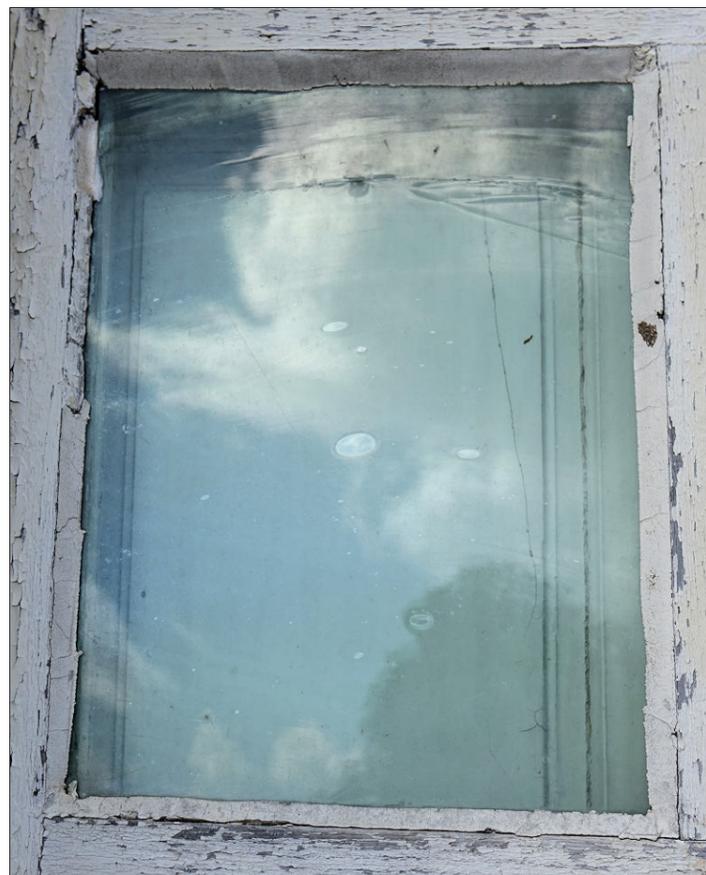
Fig. E.7. Verre soufflé en plateau (type 2)

A l'instar des croisées de type 1, on observe ici plusieurs carreaux de verre fin (1 à 1,5 mm d'épaisseur), verdâtre, voilé et avec des traces de bulles et des rayures concentriques, caractéristiques qui témoignent de sa production en plateau (fig. E.7 et 5.3).
