LA LUCERNE-D'OUTREMER (Manche)

Abbaye de la Sainte-Trinité

Croisées

Dernier quart du XVII^e siècle

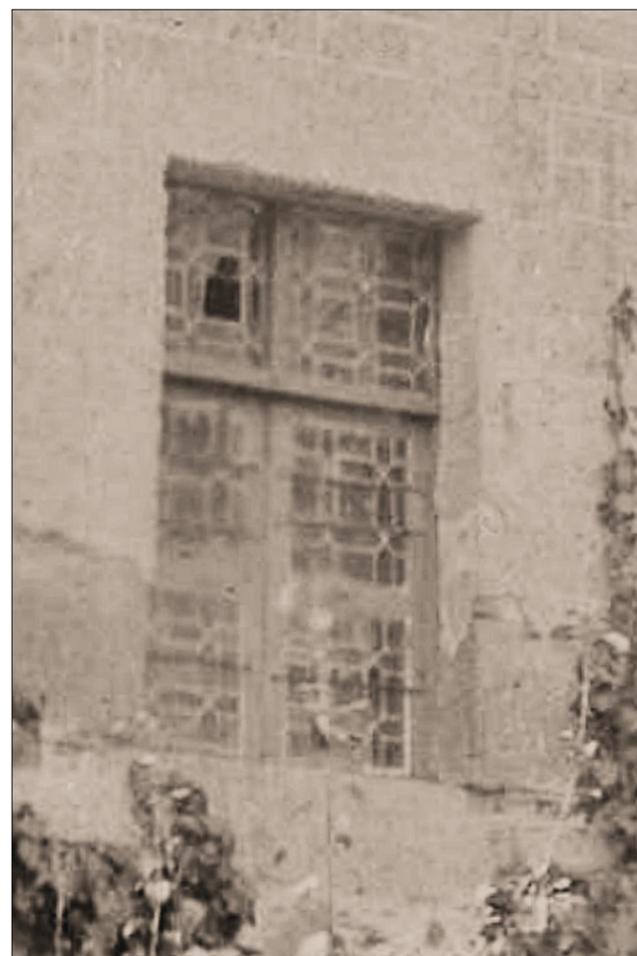
Fig. E.2. La croisée n°3 en 1899.
(détail de la fig. E.1)

Un dernier point mérite quelques explications. La multiplication des dessins de vitrerie et leur adaptation très sommaire peuvent paraître surprenantes. Dans la croisée n°3, la photo de 1899 témoigne de vitreries à bornes en carré dans les six compartiments vitrés. Cette composition géométrique est une des plus usuelles au XVII^e siècle. Non axées et dissymétriques, elles correspondent probablement à un réemploi provenant de l'abbaye même. L'analyse de la croisée n°1 montre deux types de composition et des éléments de format très différent. La position des vergettes des deux compartiments intermédiaires n'est pas cohérente avec le dessin des vitreries. Sur la croisée n°2, où le dessin change à nouveau et intègre trois formats de losange différents, les emplacements des vergettes s'accordent avec les diverses compositions. Au vu de la conception pour le moins élémentaire des trois croisées et des observations de l'abbé Marcel Lelégard sur la médiocrité des travaux réalisés à cette époque, on peut penser qu'il s'agit bien des vitreries d'origine récupérées sur le lieu même et adaptées dans les croisées, certaines d'entre elles ayant été par la suite remaniées, notamment sur la croisée n°1.

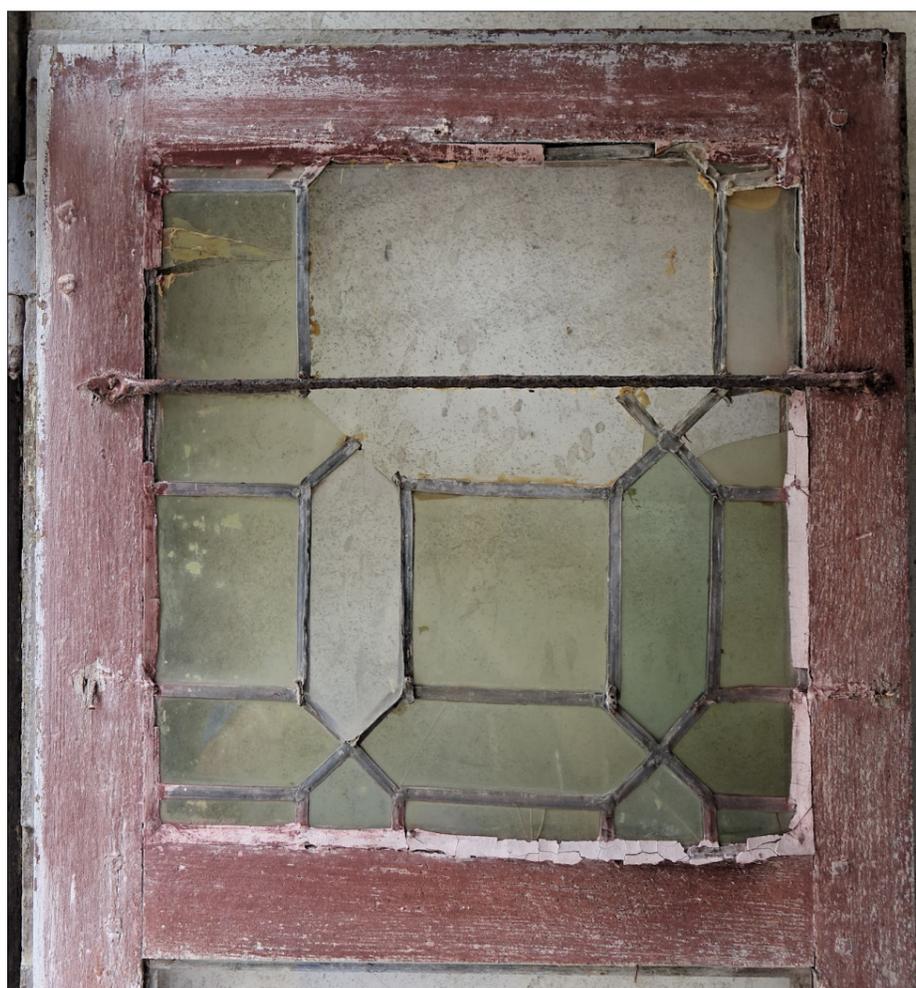
Fig. E.3. Vitrerie (croisée n°3)

La croisée ne conserve que deux vitreries. Celle du bas est une réfection moderne plus ou moins fidèle, mais celle du milieu est authentique (fig. E.3 et plan n°4). Le verre verdâtre, d'un millimètre d'épaisseur, témoigne de sa production en plateau, c'est-à-dire en disque selon la technique utilisée dans les grandes verreries normandes. Les pièces sont assemblées avec des plombs de 7,5 mm de large. On possède heureusement une photographie qui montre cette croisée à la fin du XIX^e siècle avec toutes ses vitreries. Il s'agit de bornes en carré selon un dessin des plus usités au XVII^e siècle. Il offrait l'avantage, pas toujours utilisé, de partir de pièces standards dont la composition pouvait être centrée et complétée en périphérie pour harmoniser l'ensemble, ce qui est impossible avec des losanges. Les carrés ont un côté d'environ 116 mm et les bornes une largeur de 58 mm (plan n°4), soit la moitié du carré. Dans les deux compartiments du haut, les vergettes sont espacées de 172 mm en moyenne, soit une borne et un carré (plan n°4). Leurs emplacements confirment la photo de 1899. Dans le compartiment intermédiaire gauche (depuis l'intérieur), les deux vergettes sont écartées de 119 mm et 107 mm (plan n°1), soit la valeur d'un carré, comme le montre la figure E.2. Dans les deux compartiments du bas, la situation est plus complexe. A gauche, on observe deux traces de vergettes espacées d'environ 44 mm (plan n°1) qui ne sont pas cohérentes avec la vitrerie de la photo. A droite, le document trahit la même dichotomie. Cependant, le plan n°1 fait apparaître trois niveaux de vergette, dont les deux les plus éloignés laissent un espace moyen de 115 mm, soit un carré. Il y a donc eu un remaniement au minimum des deux compartiments inférieurs.

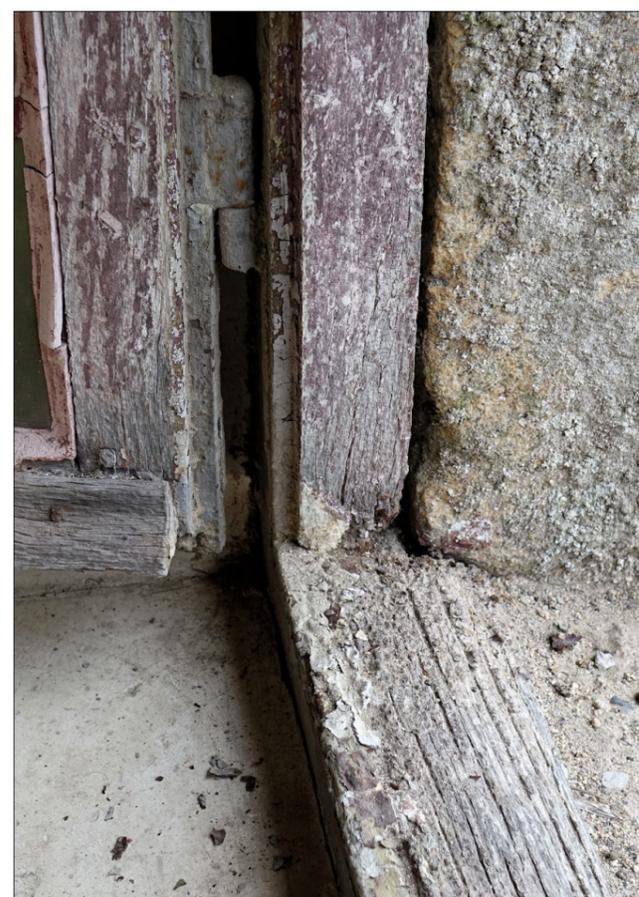
Fig. E.4. Pièce d'appui moulurée (croisée n°2)

Son bâti dormant diffère des deux autres par l'emploi d'une pièce d'appui en quart-de-rond (fig. E.4). Elle ne possède pas de feuillure et elle est montée en chapeau (inversion des tenons et mortaises). Il ne s'agit pas d'un élément de restauration mis en place depuis l'intérieur après avoir supprimé les tenons. On peut donc estimer qu'elle est d'origine. Ses vantaux vitrés sont identiques à la croisée précédente, hormis leur battant du milieu sur lequel le profil en talon reçoit de part et d'autre une petite feuillure.

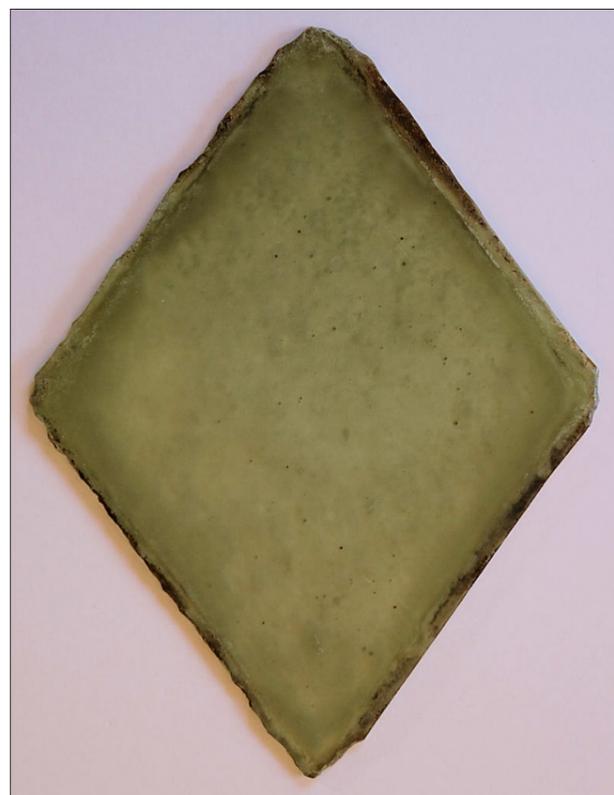
Fig. E.5. Vitrerie (croisée n°2)

Dans cette troisième croisée, la vitrerie change à nouveau de dessin. Il s'agit de simples losanges, très utilisés pour leur coût moindre du fait d'un débit occasionnant peu de pertes dans des plats de verre circulaires et offrant une meilleure résistance par le croisement de leurs plombs d'assemblage. Les vitreries ont été remises en plomb et intègrent des verres modernes, mais de nombreuses pièces peuvent être du XVII^e siècle ou du suivant (fig. E.5), peut-être recalibrées pour harmoniser l'ensemble. On observe trois tailles de losange d'environ 114 mm par 101 mm, 122 mm par 111 mm et 145 mm par 115 mm, les pièces étant assemblées par des plombs de 7 mm. Chaque panneau n'a qu'une vergette et aucune autre trace n'apparaît. C'est faible, mais le croisement des plombs permet une bonne tenue des panneaux. Nonobstant un nouveau changement de composition géométrique et de taille, il pourrait s'agir d'une disposition d'origine.

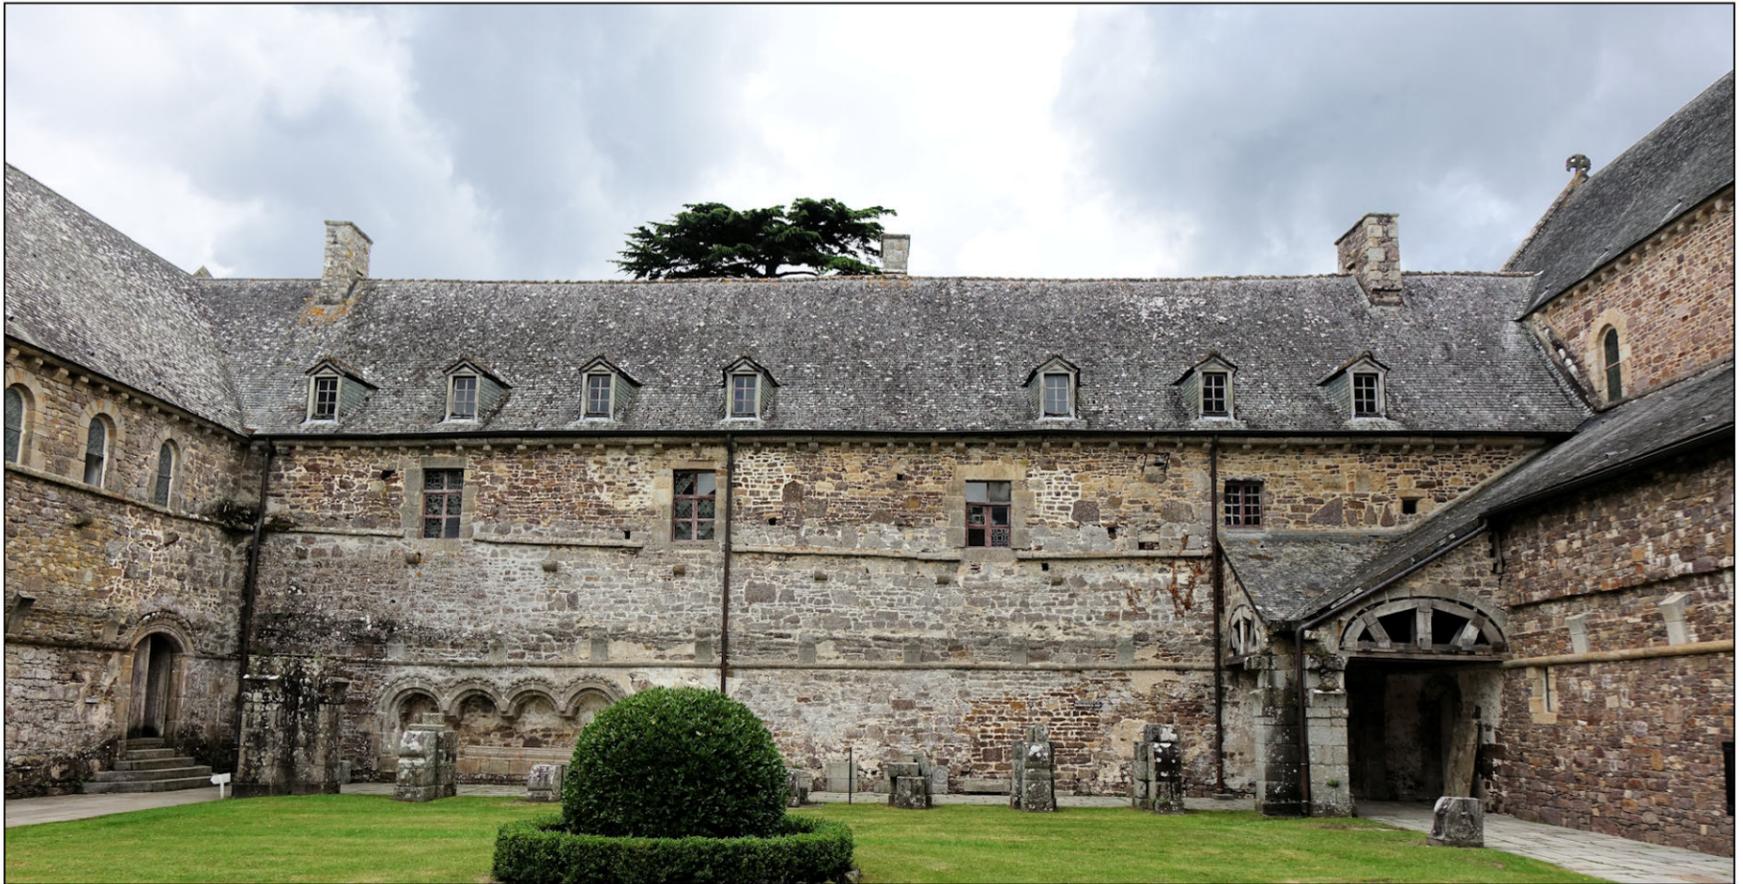
Fig. 1.1. Aile occidentale (façade est)

Les trois croisées conservées sont situées en façade est de l'aile occidentale (fig. 1.1, numérotées de 1 à 3 depuis la gauche). Elles sont au premier étage et éclairent un couloir qui distribue les chambres des hôtes. Bien qu'elles présentent quelques caractéristiques différentes, leur conception générale est la même. Il s'agit de croisées à trois compartiments dont le type peut surprendre en Normandie, mais s'expliquer par la proximité de la Bretagne où cette particularité s'observe dès le début du XVI^e siècle. L'absence de toute mouluration de leur remplage pourrait également indiquer une influence bretonne. Leurs vantaux vitrés sont montés traditionnellement à recouvrement et ne possèdent pas de volets intérieurs du fait de leur localisation dans un couloir. Nous débuterons l'étude par la croisée n°3 dont nous possédons une belle reproduction de la fin du XIX^e siècle (fig. E.2) et dont la serrurerie présente plus de cohérence que les autres.

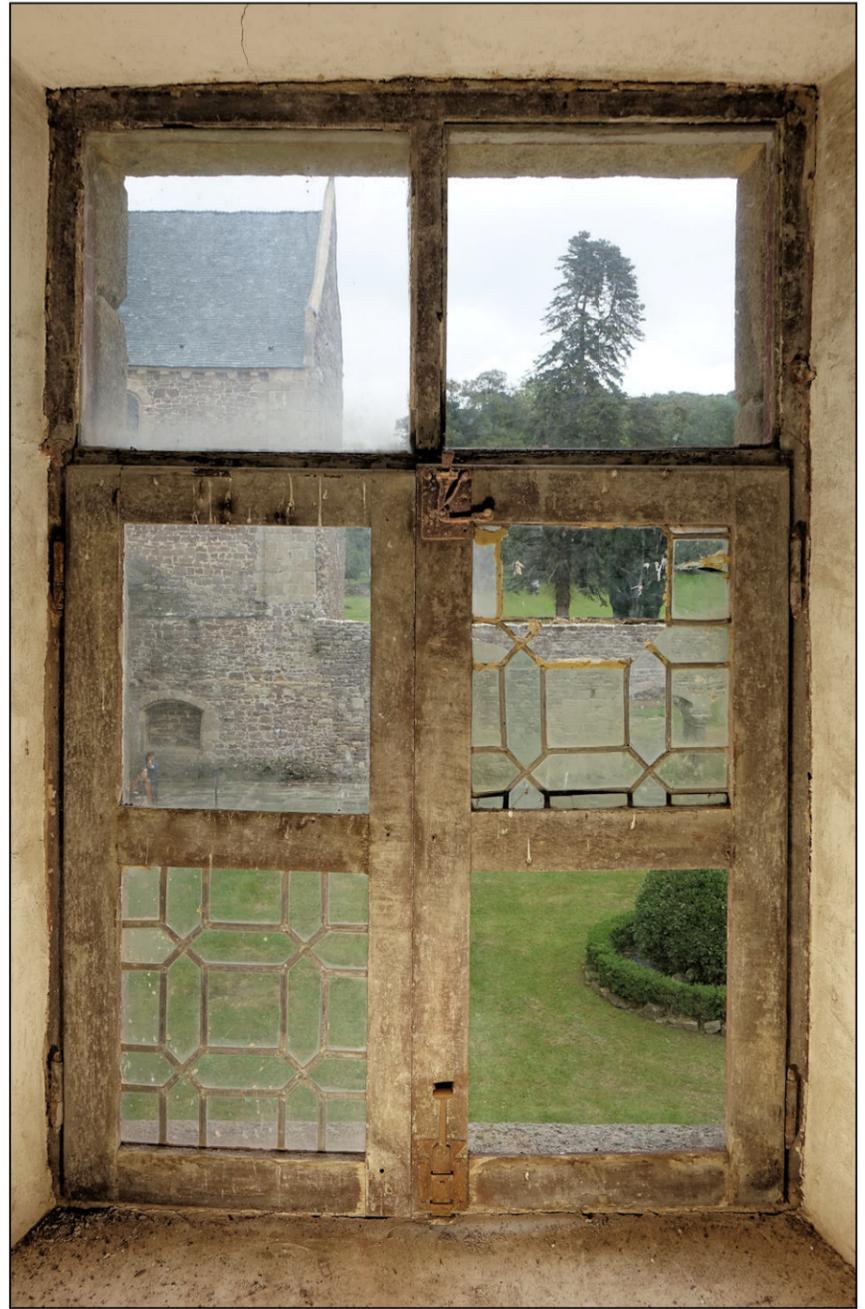
Fig. 2.2 Elévation intérieure

Ils sont composés d'un bâti divisé par une traverse intermédiaire formant deux compartiments vitrés, l'ensemble étant assemblé à tenons et mortaises traversées. Malgré l'utilisation de tenons plus longs qu'à l'accoutumée, le chevillage reste parallèle. Les vantaux sont montés traditionnellement à recouvrement sur le bâti dormant et sont moulurés en périphérie d'un simple quart-de-rond (plan n°2). Leurs battants du milieu ferment par une feuillure et une contre-feuillure (plan n°2). En partie basse, ils ne possèdent pas de jet d'eau pour en améliorer l'étanchéité. A l'intérieur, les vantaux conservent quelques traces de sciage (fig. 2.2).

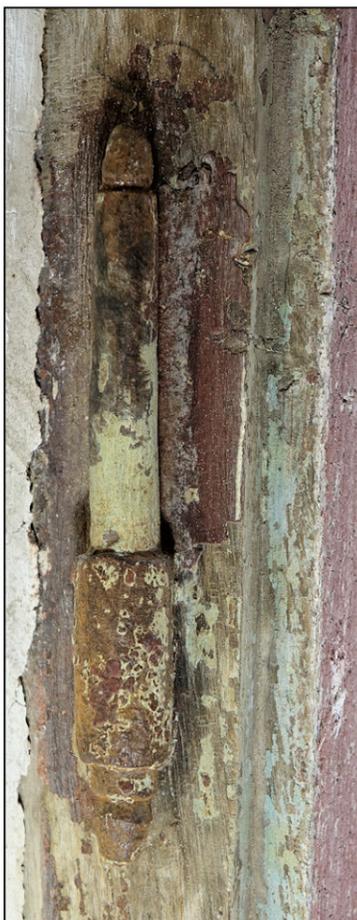
Fig. 2.3. Fiche à gond

La rotation des vantaux vitrés est assurée par des fiches à gond (fig. 2.3) et leur fermeture par un loquet coudé à ressort (fig. 2.4) et un verrou vertical sur platine (fig. 2.5), sans décoration particulière. Sur les trois croisées, les organes de serrurerie diffèrent et certains correspondent sans aucun doute à des réemplois. Quoi qu'il en soit, les deux conduits du verrou et la garde de maintien du loquet de la croisée n°3 présentent une facture qui trahit une même main.

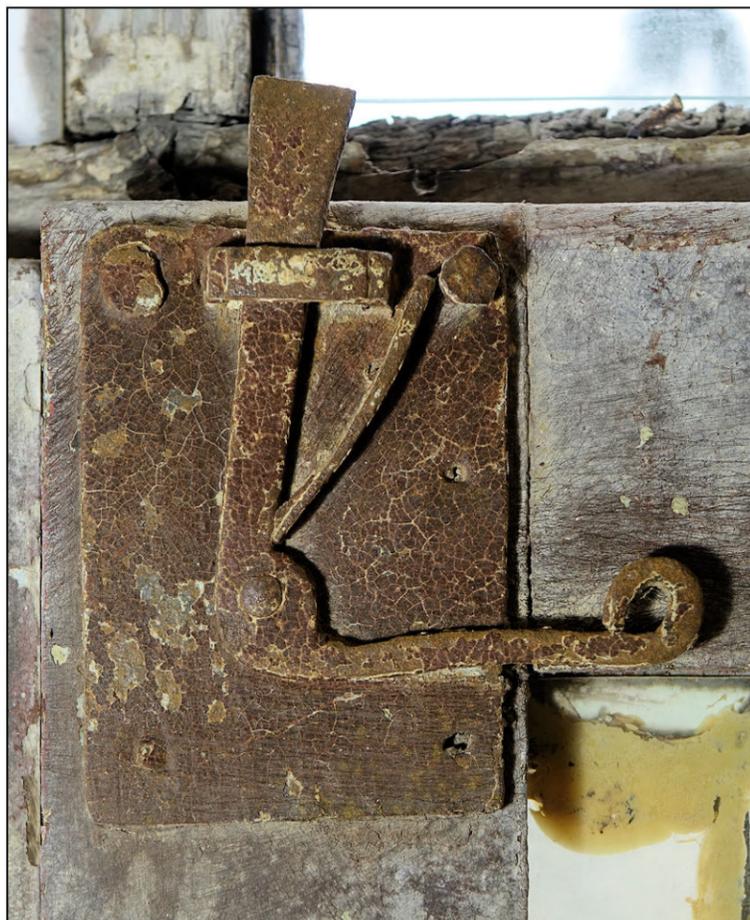
Fig. 2.4. Loquet à ressort

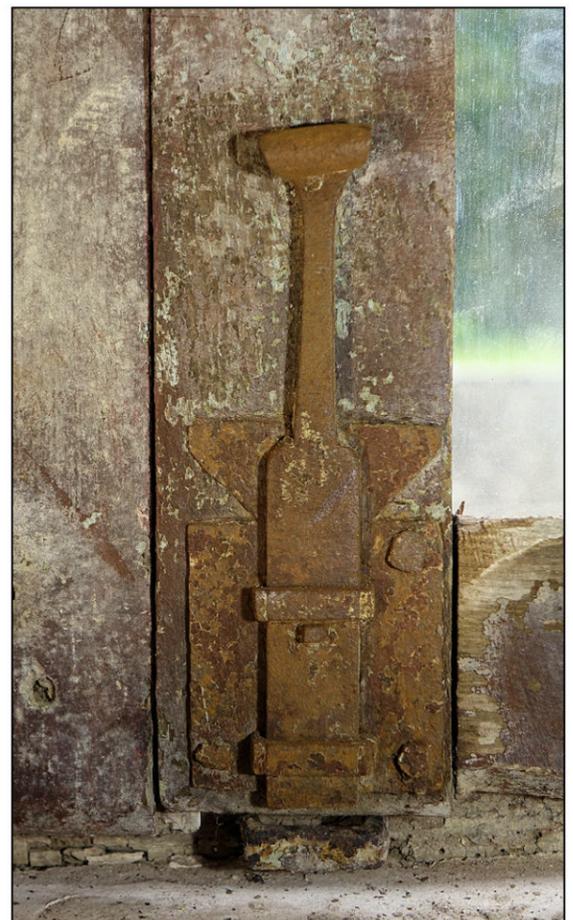
Fig. 2.5. Verrou inférieur

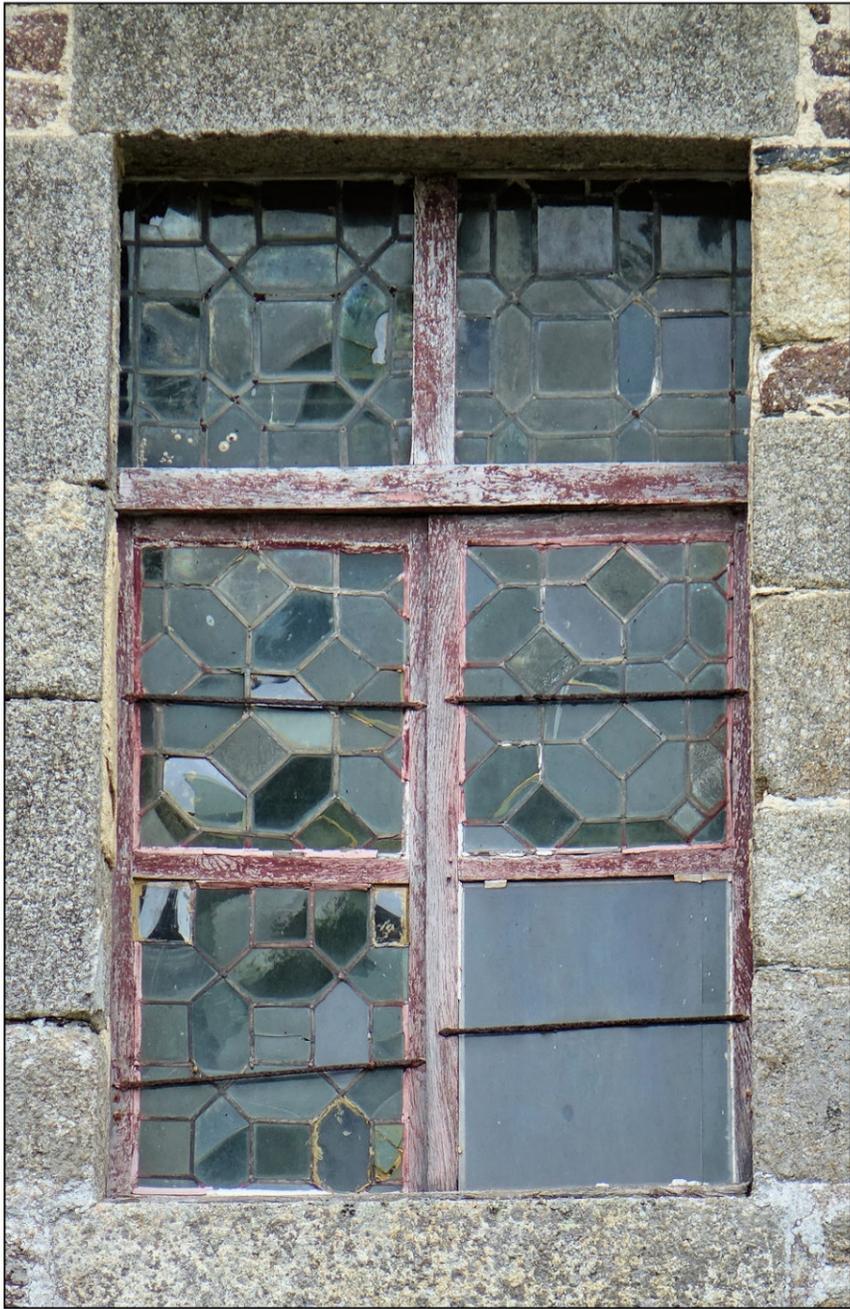
Fig. 3.1. Elévation extérieure

Dans le registre médian, on observe un dessin différent de bornes couchées en carré. Sur le panneau gauche, les bornes et les carrés ont une largeur moyenne de 84 mm, le tout étant assemblé par des plombs de 7,5 mm. Sur le droit, les formats sont plus grands avec des bornes et des carrés d'environ 90 mm pour des plombs de 8 mm. Les vitreries ne sont pas axées et sont dissymétriques. Sur celle de gauche, une rive a été réduite maladroitement pour tenter d'harmoniser le dessin (fig. 3.2 et plan n°5). Chaque panneau est maintenu par une seule vergette dont l'emplacement n'est pas cohérent avec la composition géométrique (fig. 3.1).

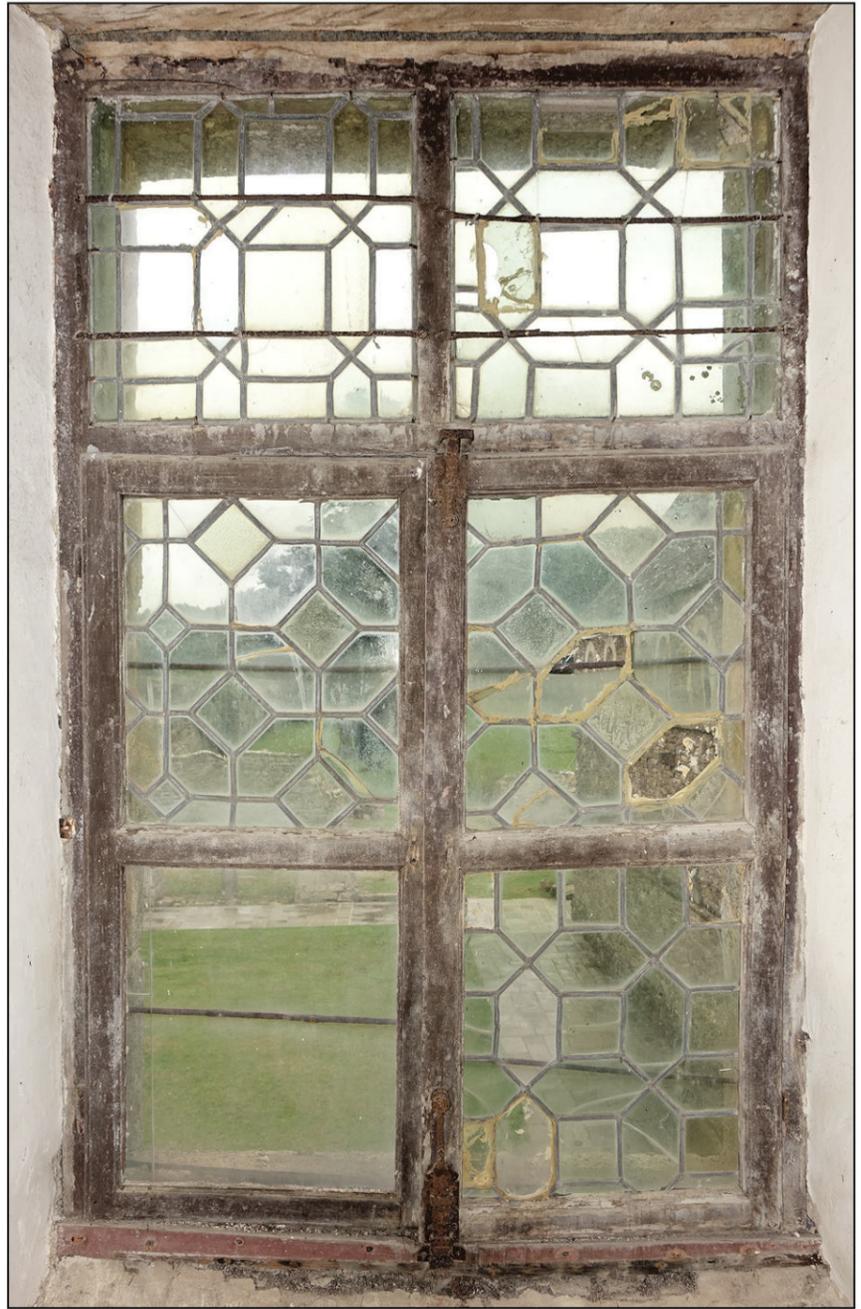
Fig. 3.2. Elévation intérieure

Son bâti dormant est identique à celui de la croisée précédente. Ses vantaux vitrés le sont également, hormis leur battant du milieu qui ferme par un profil en talon au lieu d'une feuillure, et de leur périphérie qui est moulurée d'un quart-de-rond à un carré à la place d'un quart-de-rond simple. En outre, ils sont moulurés à l'intérieur d'une petite doucine (fig. 3.2).

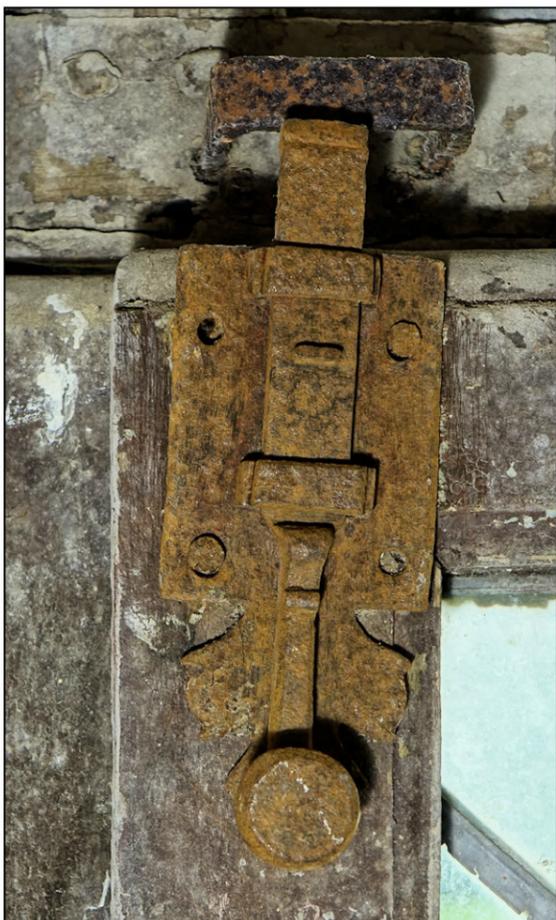
Fig. 3.3. Verrou supérieur

La rotation des vantaux vitrés est assurée par des fiches à gond d'un modèle plus simple (fig. 3.5). Ils ferment par deux verrous verticaux de facture différente, celui du bas étant moderne. Celui du haut, avec sa platine à panache (fig. 3.3), peut dater du XVII^e siècle ou du suivant.

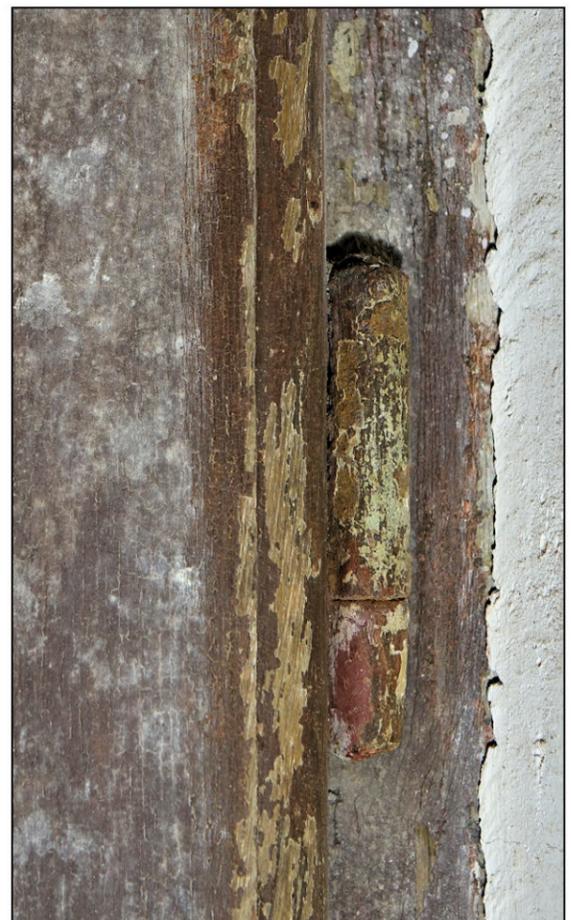
Fig. 3.5. Fiche à gond

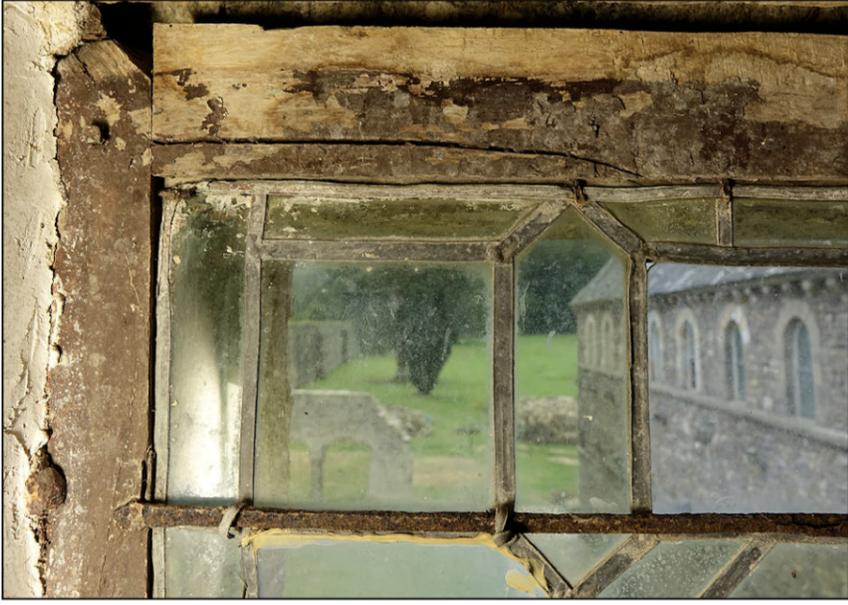
Fig. 4.1. Vitrierie supérieure G. (détail)

La situation est ici plus complexe, puisque la croisée présente trois types de vitrerie avec des pièces très irrégulières (plan n°5). Dans le registre du haut, il s'agit de bornes en carré, les bornes du panneau gauche ayant une largeur moyenne de 62 mm et les carrés un côté de 124 mm, l'ensemble étant maintenu par des plombs de 9 mm. Sur le droit, les formats sont différents avec des bornes d'environ 131 mm, des carrés de 77 mm et des plombs de 8 mm. Les vitreries ne sont pas axées, sont dissymétriques et complétées par un filet vertical. Le clouage en feuillure semble d'origine (fig. 3.2). Il ne montre pas de trace apparente d'une fixation différente et plus ancienne. Les panneaux sont bien tenus par deux vergettes, mais celle du bas du panneau droit a un emplacement inhabituel qui traverse les bornes. Cependant, aucune autre trace de vergette n'apparaît.

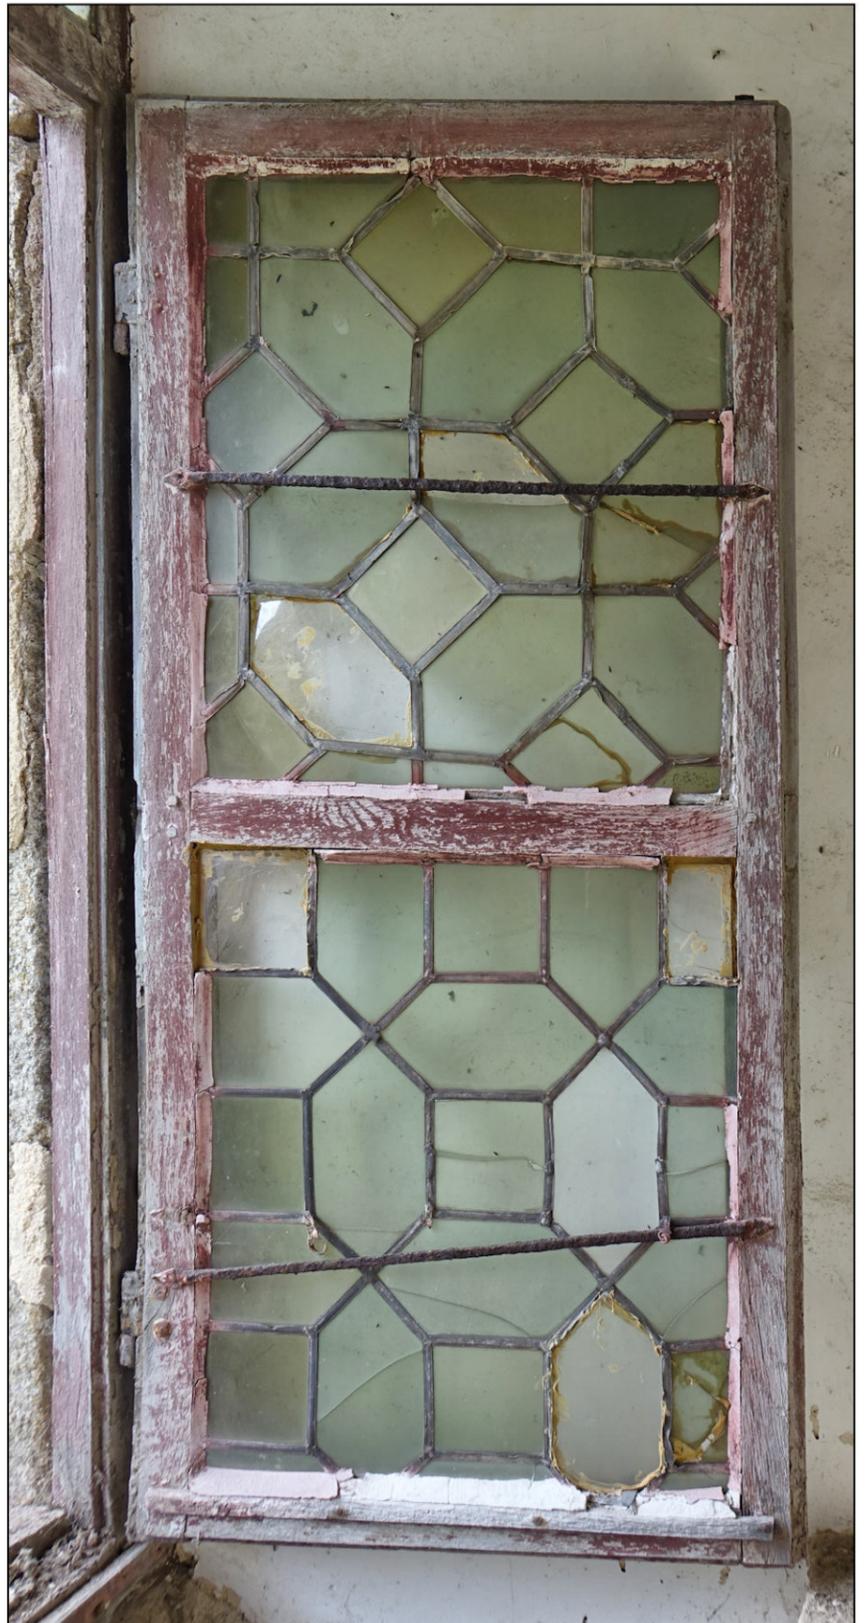
Fig. 4.5. Vitrieres intermédiaire et inférieure D.

Enfin, dans celui du bas, on voit à nouveau des bornes en carré mais d'un autre format, les bornes et les carrés ayant une largeur oscillant entre 85 mm et 91 mm assemblés par des plombs de 7 mm. Dans une composition classique, les bornes sont toujours moins larges que les carrés, comme le montre le registre du haut ou la croisée n°3. On peut donc penser que les bornes en carré du bas, dont les largeurs sont identiques, sont en fait des bornes couchées comparables à celles du registre médian que l'on a fait pivoter de 45°. Le panneau droit n'est pas axé et au vu de la position de la vergette du panneau gauche, ils étaient sans aucun doute dissymétriques.

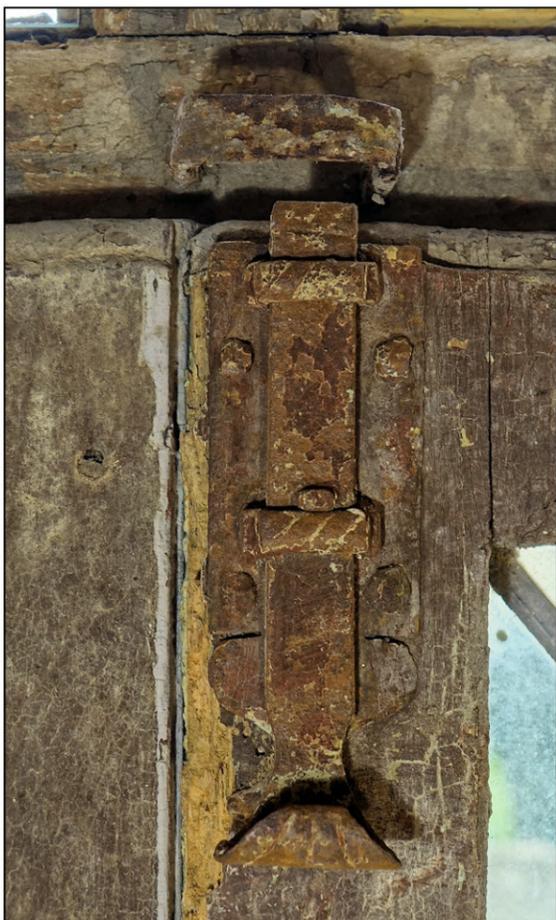
Fig. 5.3. Verrou supérieur

La rotation des vantaux vitrés est assurée par des fiches à gond (fig. 5.5) identiques à la croisée précédente et leur fermeture par deux verrous verticaux sur platine de même facture (fig. 5.3 et 5.4). Aucune trace d'une serrurerie plus ancienne n'étant décelable, on peut penser qu'il s'agit des organes d'origine.

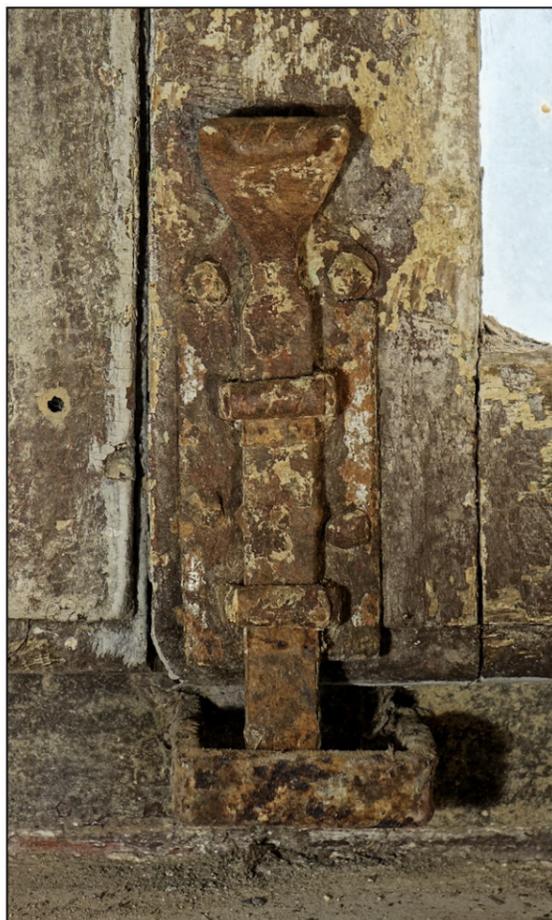
Fig. 5.4. Verrou inférieur

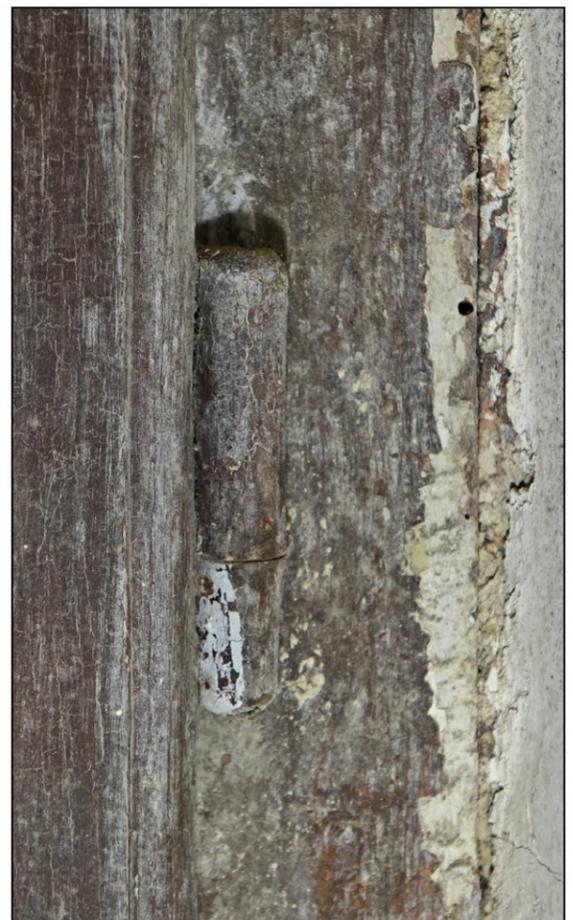
Fig. 5.5. Fiche à gond

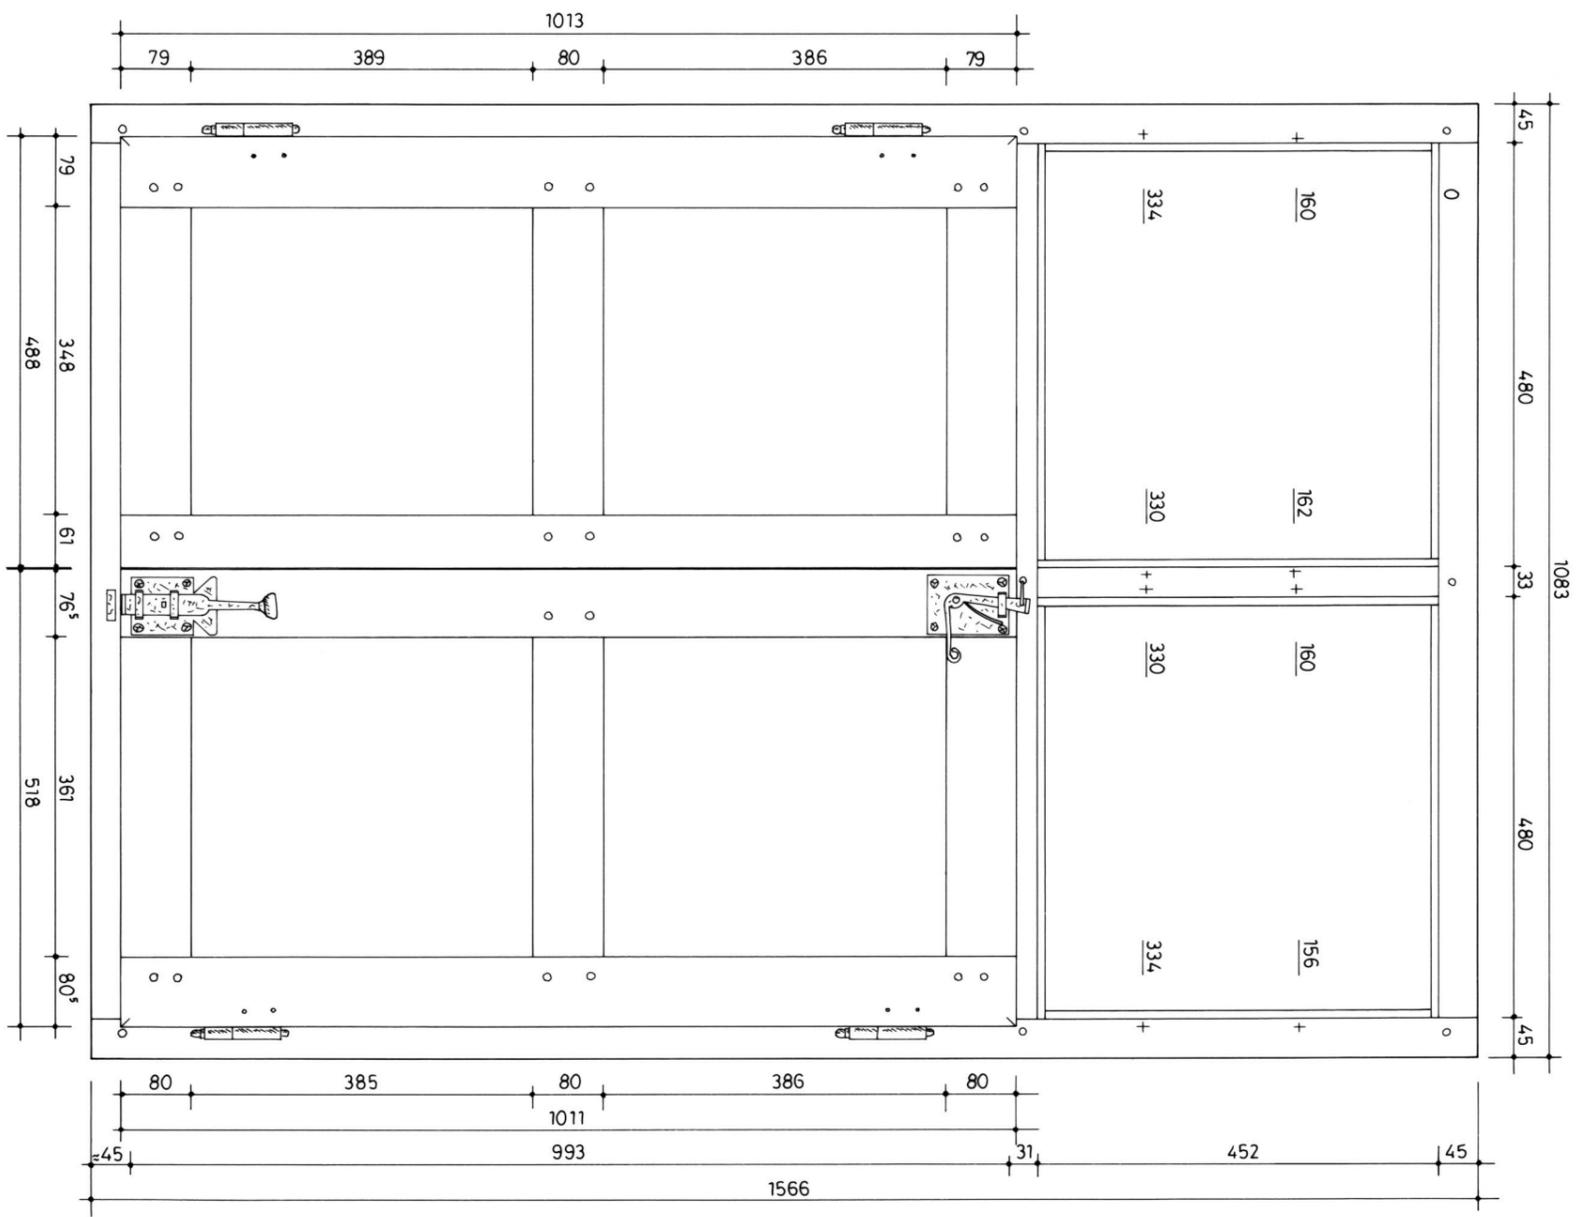
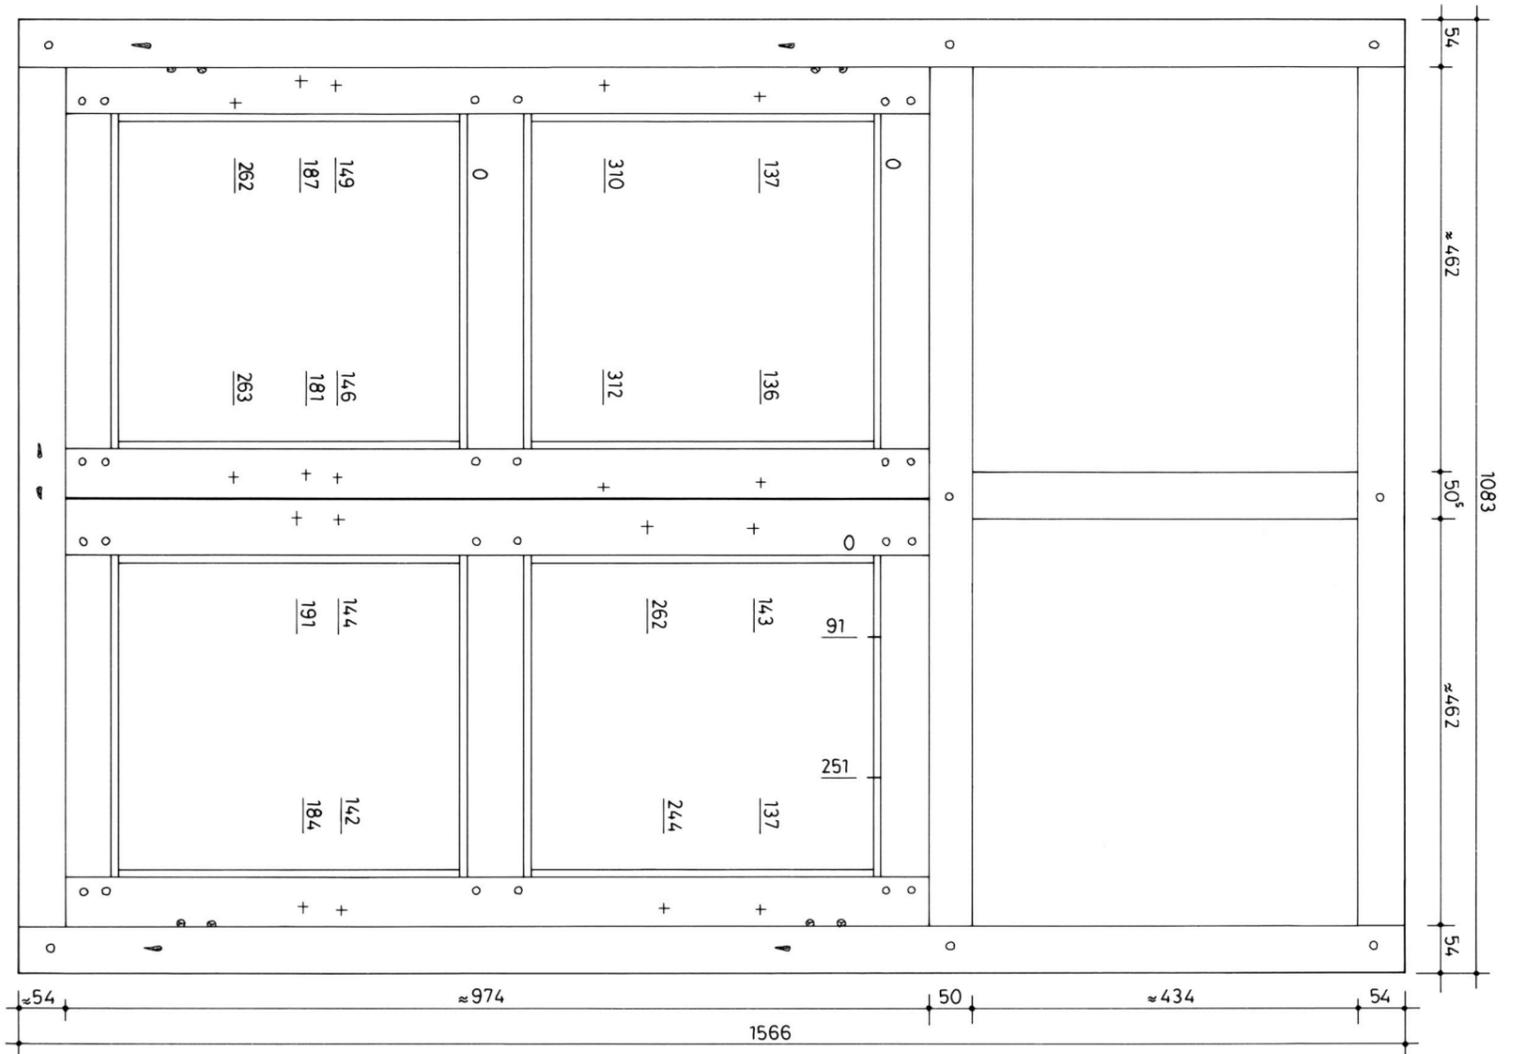
| LA LUCERNE-D'OUTREMER (Manche) | Plan n°1 - Croisée n°3 / Elévations int. et ext. | | |

Son bâti dormant est composé d'un cadre divisé par un croisillon et un meneau en partie haute, l'ensemble formant trois compartiments (plan n°1). Celui du bas est strictement carré et a déterminé la hauteur de la traverse d'imposte. Si ce type se développe en France à la fin du XVII^e siècle pour supprimer le meneau qui entravait la vue dans la croisée traditionnelle, il est utilisé en Bretagne dès le début du XVI^e siècle. Un bel exemple des années 1520 est conservé au château de Bois Orcan à Noyal-sur-Vilaine (étude n°35005). A l'extérieur, ce modeste remplage n'est pas mouluré. La fonction secondaire de ces croisées ou la volonté de bannir toute ostentation pourrait l'expliquer, mais on peut aussi y voir à nouveau une influence bretonne, cette façon de faire y étant répandue⁴, au contraire de la Normandie. A l'intérieur, le cadre du dormant reçoit une feuillure pour installer les vantaux vitrés à recouvrement et des vitreries mises en plomb en partie haute. Bien que la position intérieure de celles-ci soit défavorable à leur étanchéité, elle permet plus facilement leur entretien et leur démontage si nécessaire. C'était également la technique employée sur les croisées sensiblement contemporaines du couloir de l'ancienne abbaye de Saint-Pierre-sur-Dives (étude n°14002). Contrairement à ces dernières, le dormant est dépourvu de montants ajoutés de part et d'autre des vitreries du haut pour s'aligner sur les vantaux du bas et conserver ainsi une largeur constante de vitrerie, mais cette technique avait une visée uniquement esthétique. A l'évidence, elle n'était ici pas recherchée. En partie basse, le dormant ne possède pas de pièce d'appui, mais une simple traverse identique aux autres éléments, d'où une étanchéité pour le moins médiocre (plan n°2, section C-C).
