LA LUCERNE-D'OUTREMER (Manche)

Abbaye de la Sainte-Trinité

Croisées

Dernier quart du XVII^e siècle

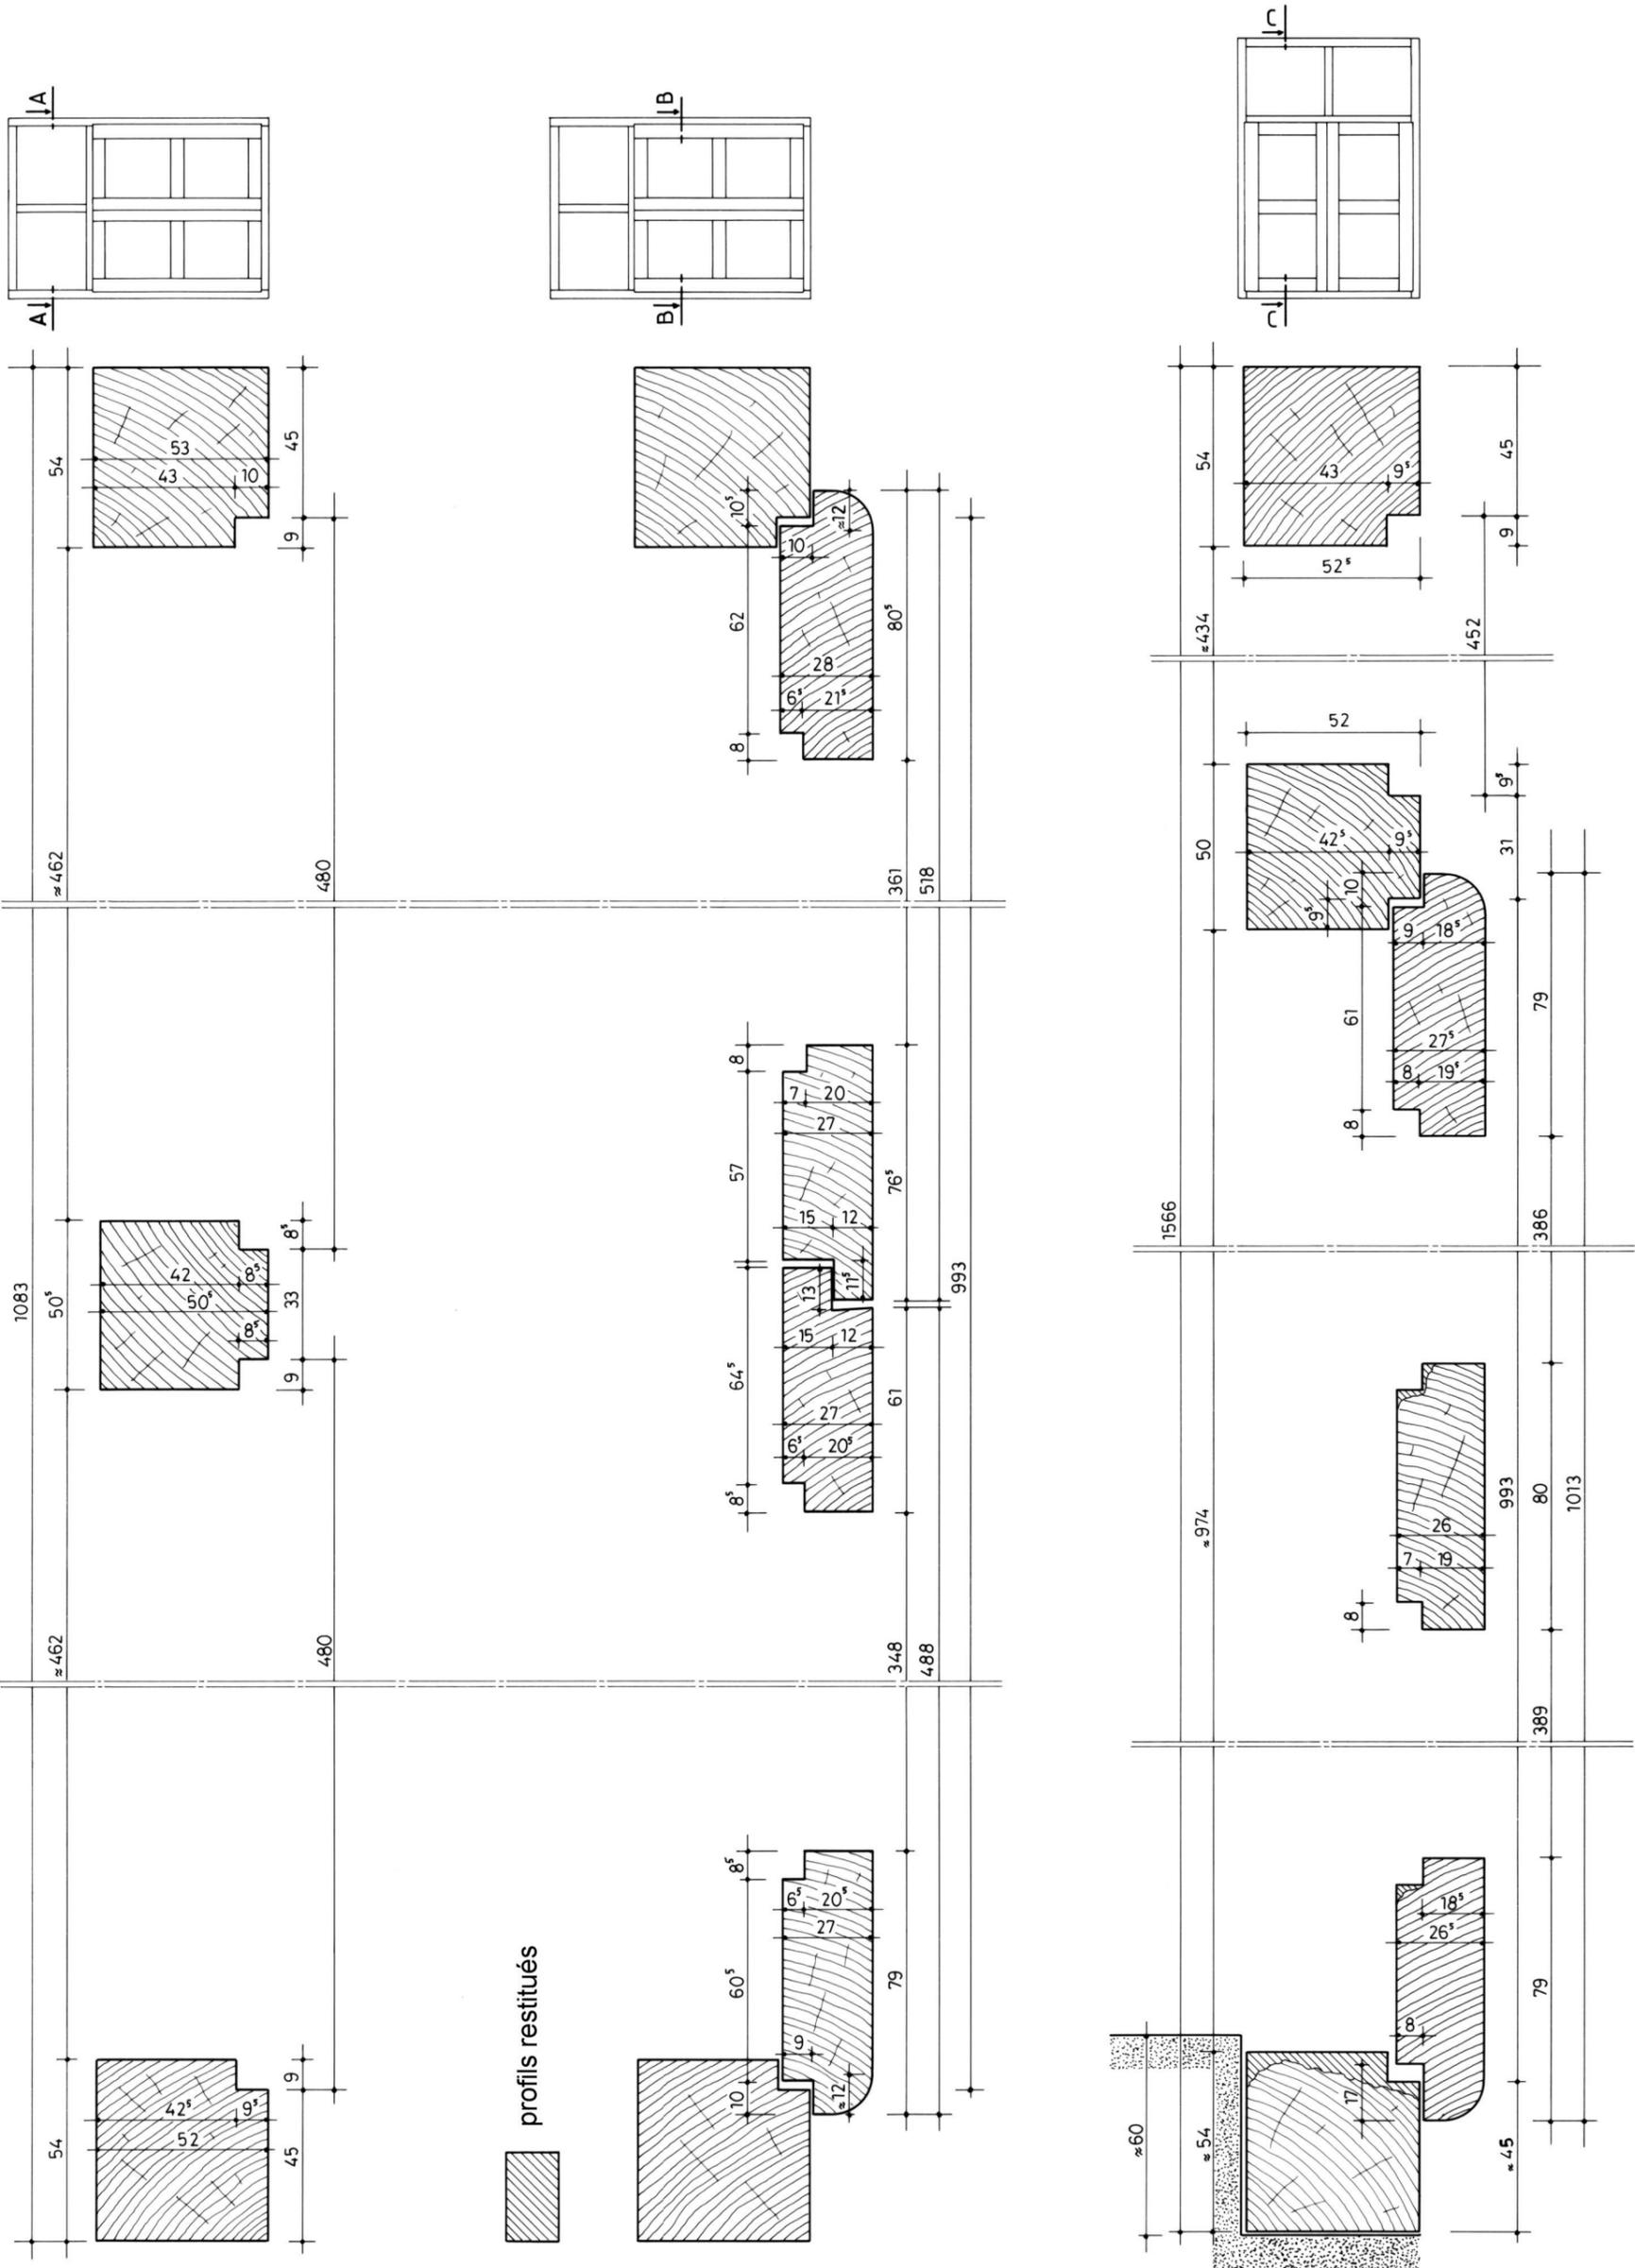
| LA LUCERNE-D'OUTREMER (Manche) | | Plan n°2 - Croisée n°3 / Sections A-A, B-B et C-C | |

Son bâti dormant est composé d'un cadre divisé par un croisillon et un meneau en partie haute, l'ensemble formant trois compartiments (plan n°1). Celui du bas est strictement carré et a déterminé la hauteur de la traverse d'imposte. Si ce type se développe en France à la fin du XVII^e siècle pour supprimer le meneau qui entravait la vue dans la croisée traditionnelle, il est utilisé en Bretagne dès le début du XVI^e siècle. Un bel exemple des années 1520 est conservé au château de Bois Orcan à Noyal-sur-Vilaine (étude n°35005). A l'extérieur, ce modeste remplage n'est pas mouluré. La fonction secondaire de ces croisées ou la volonté de bannir toute ostentation pourrait l'expliquer, mais on peut aussi y voir à nouveau une influence bretonne, cette façon de faire y étant répandue⁴, au contraire de la Normandie. A l'intérieur, le cadre du dormant reçoit une feuillure pour installer les vantaux vitrés à recouvrement et des vitreries mises en plomb en partie haute. Bien que la position intérieure de celles-ci soit défavorable à leur étanchéité, elle permet plus facilement leur entretien et leur démontage si nécessaire. C'était également la technique employée sur les croisées sensiblement contemporaines du couloir de l'ancienne abbaye de Saint-Pierre-sur-Dives (étude n°14002). Contrairement à ces dernières, le dormant est dépourvu de montants ajoutés de part et d'autre des vitreries du haut pour s'aligner sur les vantaux du bas et conserver ainsi une largeur constante de vitrerie, mais cette technique avait une visée uniquement esthétique. A l'évidence, elle n'était ici pas recherchée. En partie basse, le dormant ne possède pas de pièce d'appui, mais une simple traverse identique aux autres éléments, d'où une étanchéité pour le moins médiocre (plan n°2, section C-C).

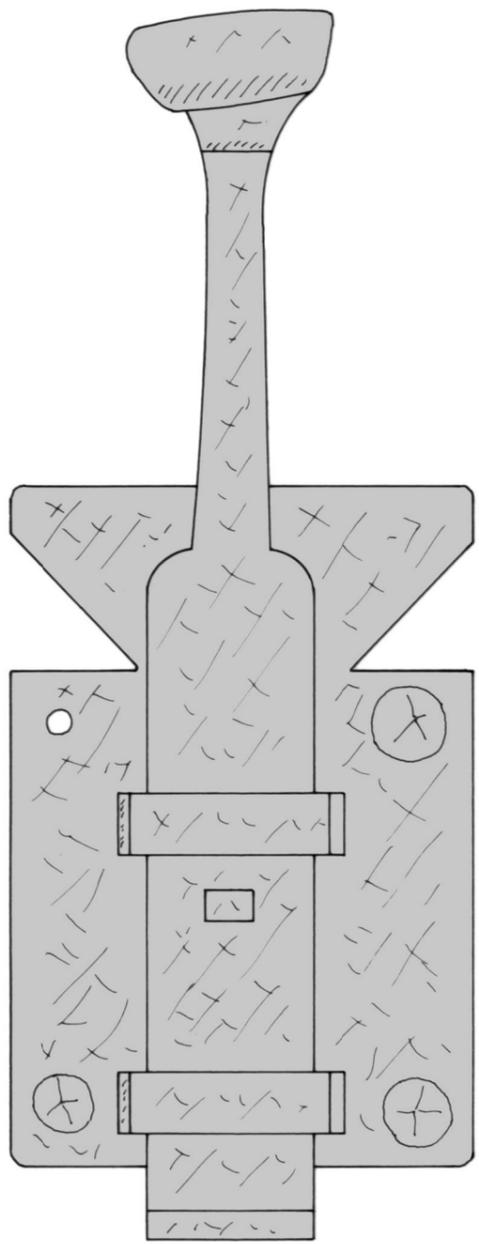
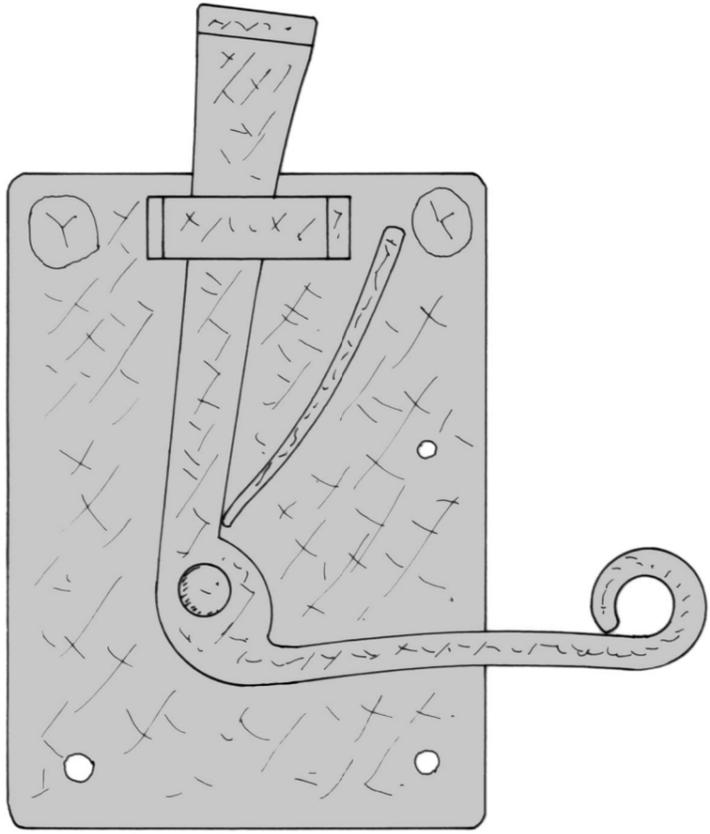
Plan n°3 - Croisée n°3 / Serrurerie

La rotation des vantaux vitrés est assurée par des fiches à gond (fig. 2.3) et leur fermeture par un loquet coudé à ressort (fig. 2.4) et un verrou vertical sur platine (fig. 2.5), sans décoration particulière. Sur les trois croisées, les organes de serrurerie diffèrent et certains correspondent sans aucun doute à des réemplois. Quoi qu'il en soit, les deux conduits du verrou et la garde de maintien du loquet de la croisée n°3 présentent une facture qui trahit une même main.

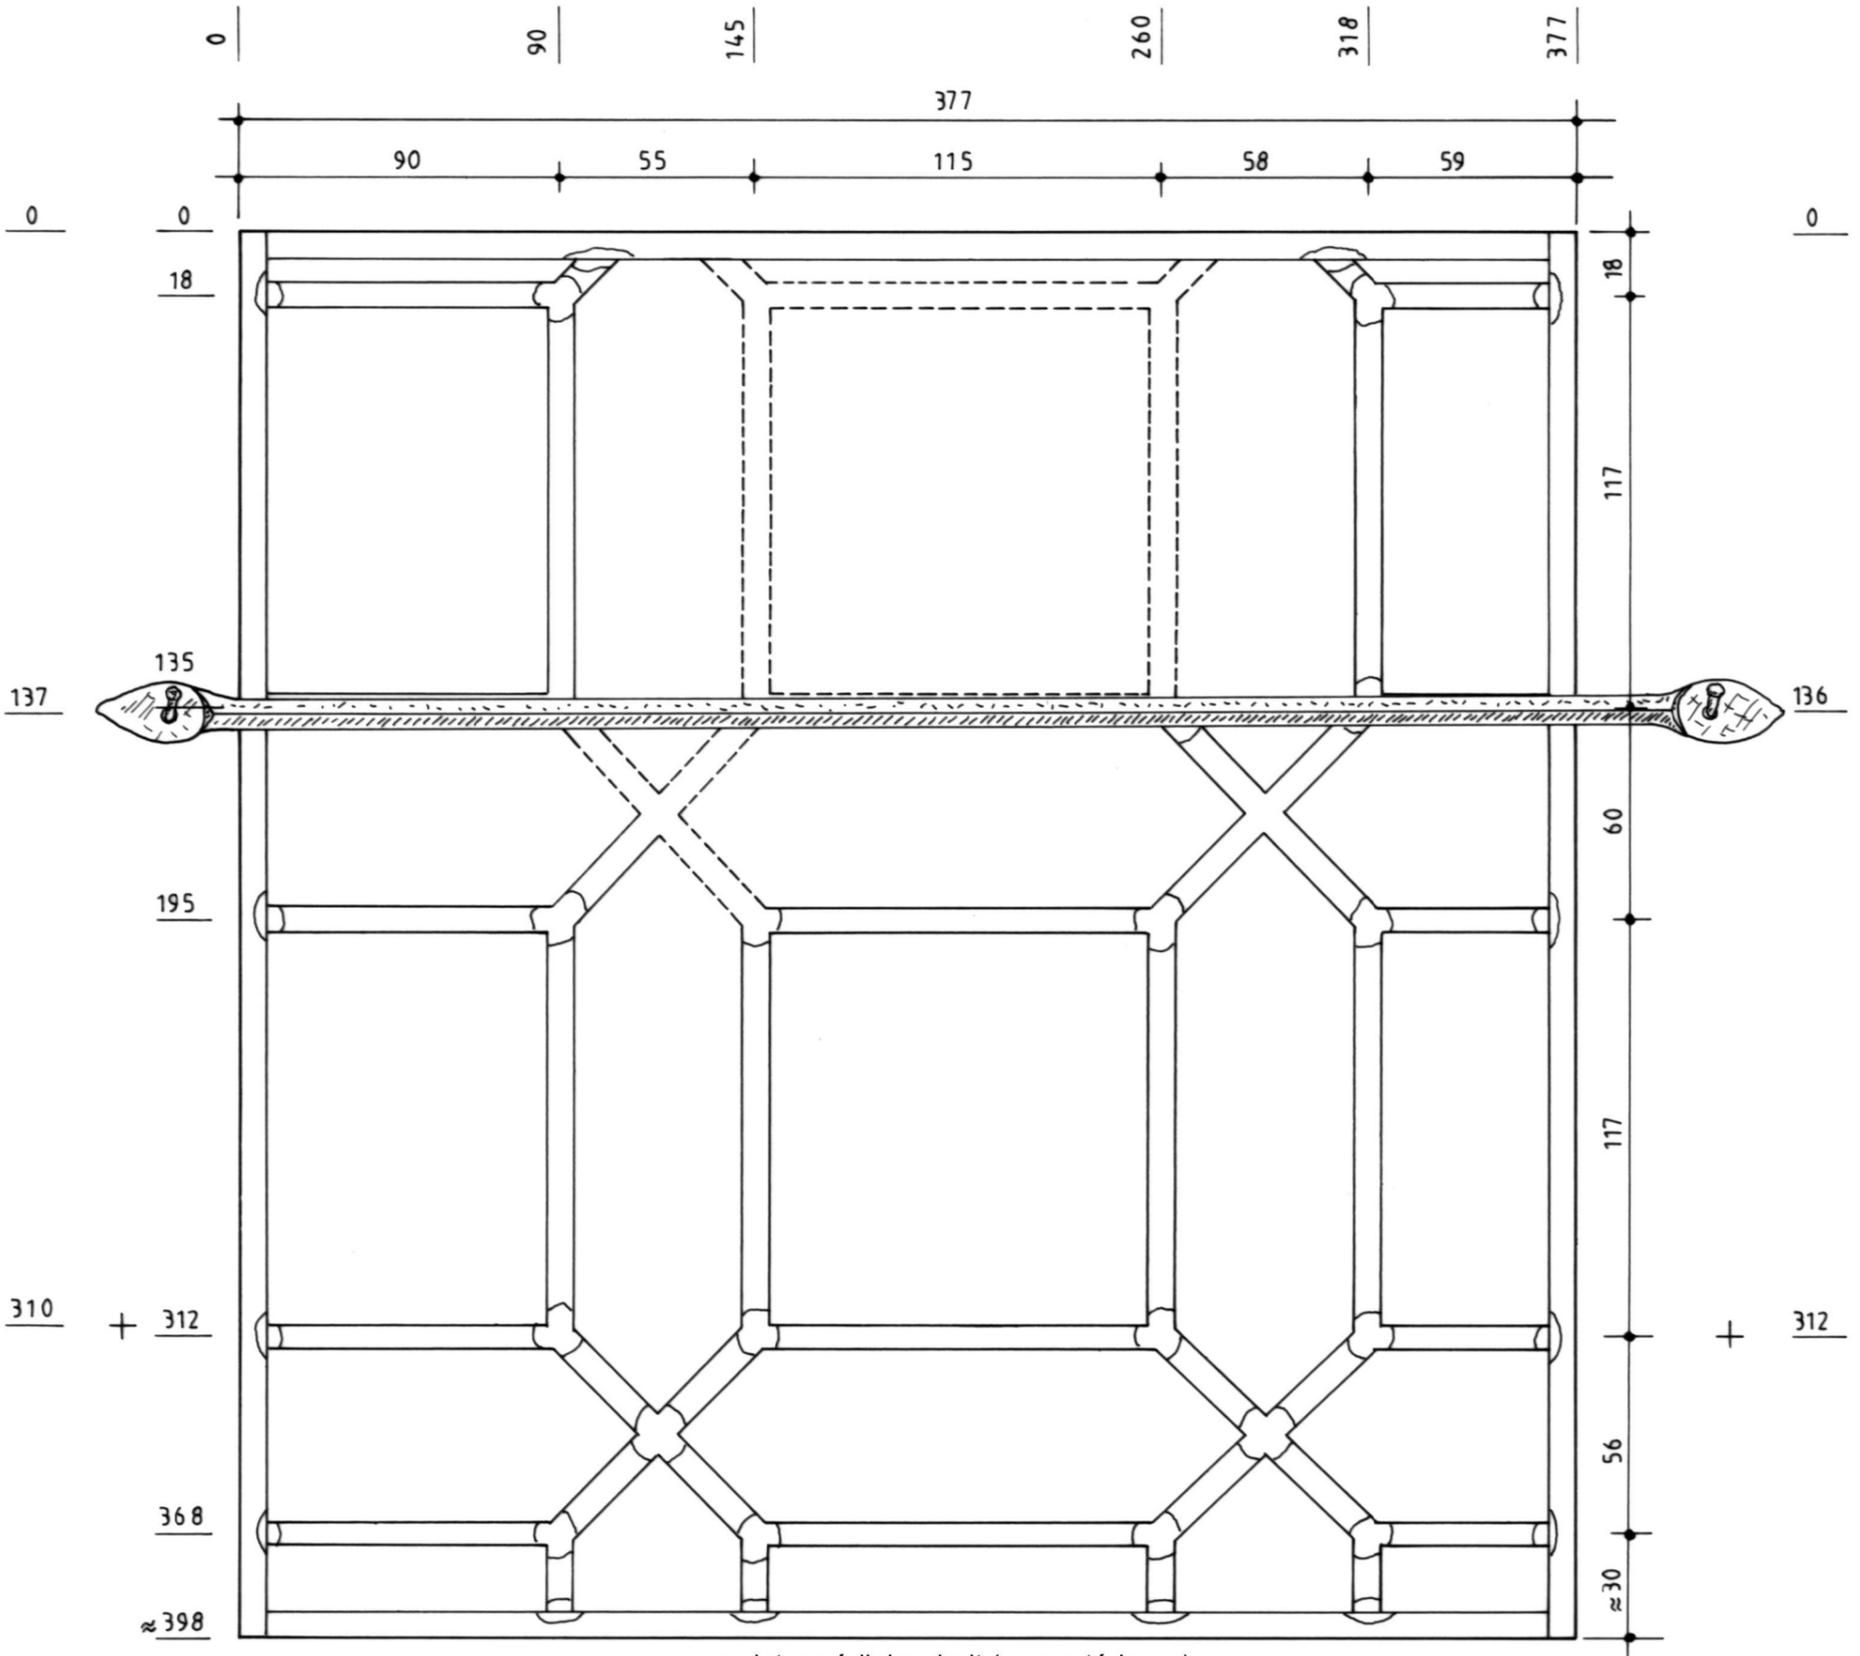
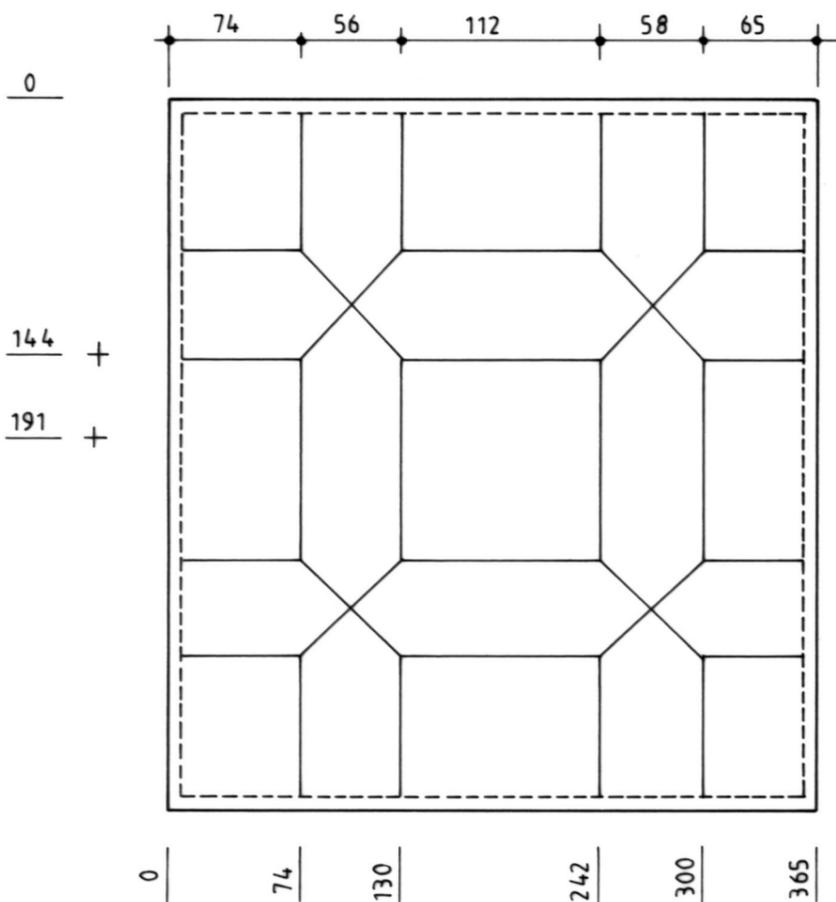
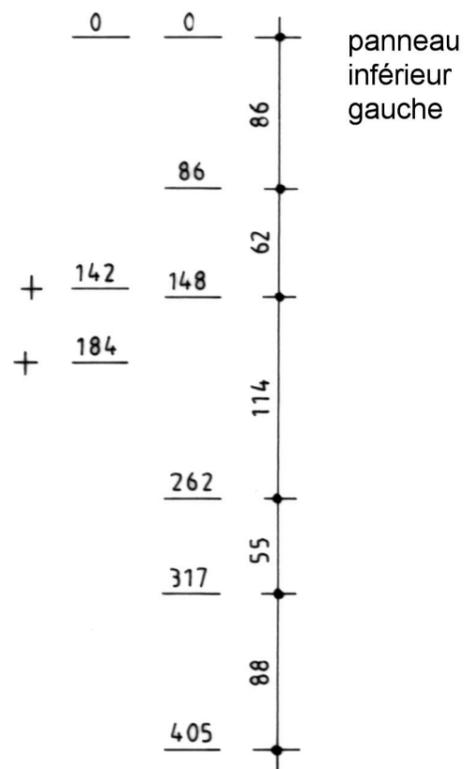
| Plan n°4 - Croisée n°3 / Vitrerie | |

La croisée ne conserve que deux vitreries. Celle du bas est une réfection moderne plus ou moins fidèle, mais celle du milieu est authentique (fig. E.3 et plan n°4). Le verre verdâtre, d'un millimètre d'épaisseur, témoigne de sa production en plateau, c'est-à-dire en disque selon la technique utilisée dans les grandes verreries normandes. Les pièces sont assemblées avec des plombs de 7,5 mm de large. On possède heureusement une photographie qui montre cette croisée à la fin du XIX^e siècle avec toutes ses vitreries. Il s'agit de bornes en carré selon un dessin des plus usités au XVII^e siècle. Il offrait l'avantage, pas toujours utilisé, de partir de pièces standards dont la composition pouvait être centrée et complétée en périphérie pour harmoniser l'ensemble, ce qui est impossible avec des losanges. Les carrés ont un côté d'environ 116 mm et les bornes une largeur de 58 mm (plan n°4), soit la moitié du carré. Dans les deux compartiments du haut, les vergettes sont espacées de 172 mm en moyenne, soit une borne et un carré (plan n°4). Leurs emplacements confirment la photo de 1899. Dans le compartiment intermédiaire gauche (depuis l'intérieur), les deux vergettes sont écartées de 119 mm et 107 mm (plan n°1), soit la valeur d'un carré, comme le montre la figure E.2. Dans les deux compartiments du bas, la situation est plus complexe. A gauche, on observe deux traces de vergettes espacées d'environ 44 mm (plan n°1) qui ne sont pas cohérentes avec la vitrerie de la photo. A droite, le document trahit la même dichotomie. Cependant, le plan n°1 fait apparaître trois niveaux de vergette, dont les deux les plus éloignés laissent un espace moyen de 115 mm, soit un carré. Il y a donc eu un remaniement au minimum des deux compartiments inférieurs.

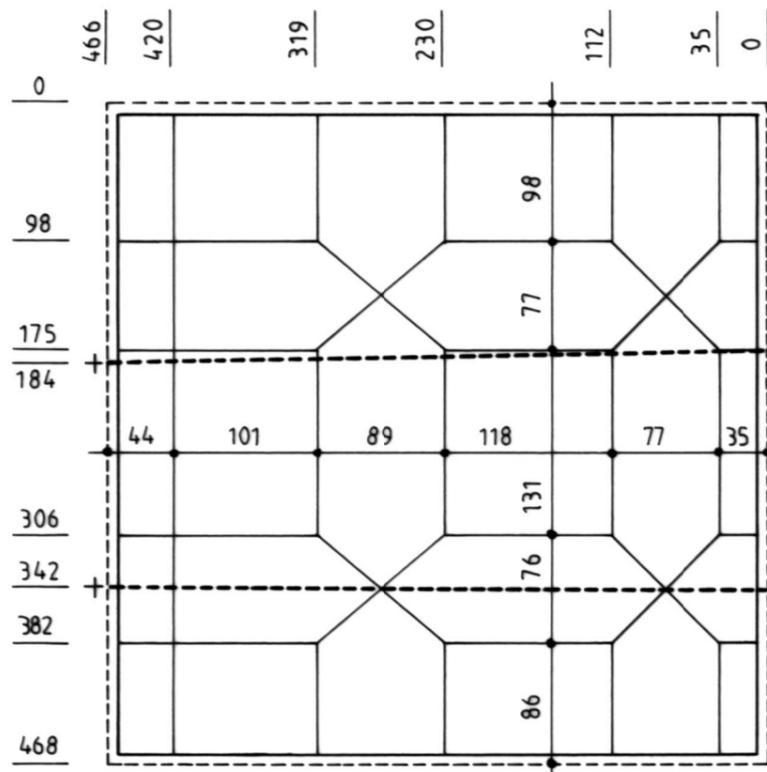
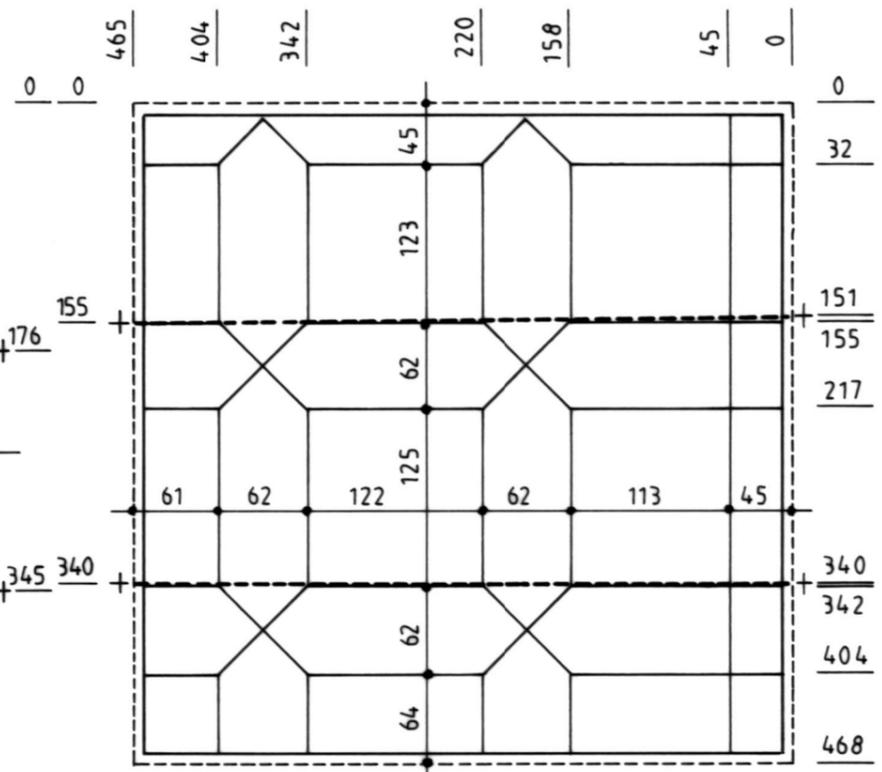
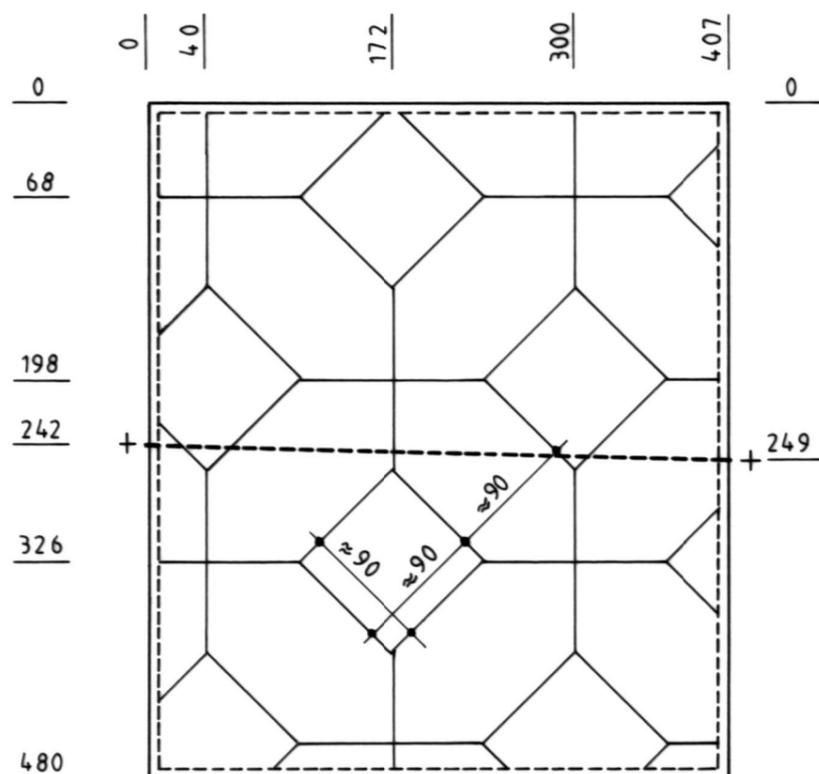
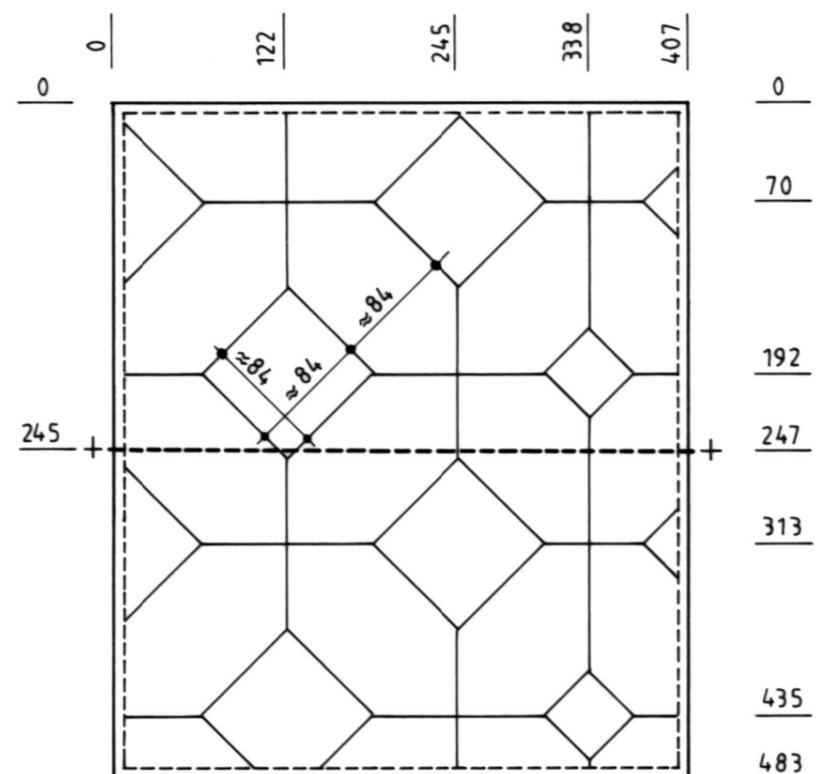
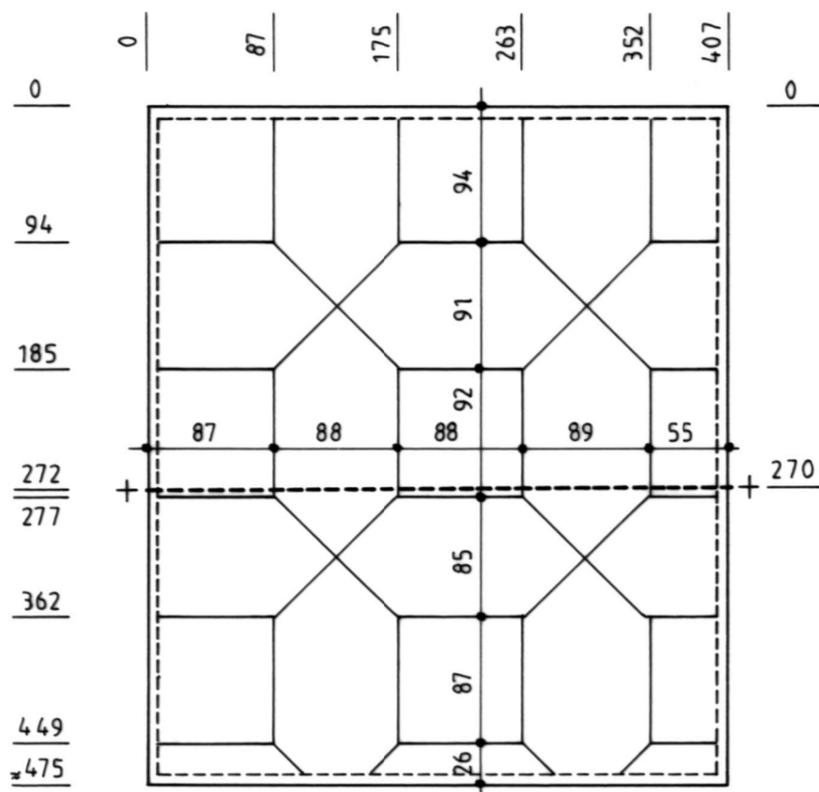
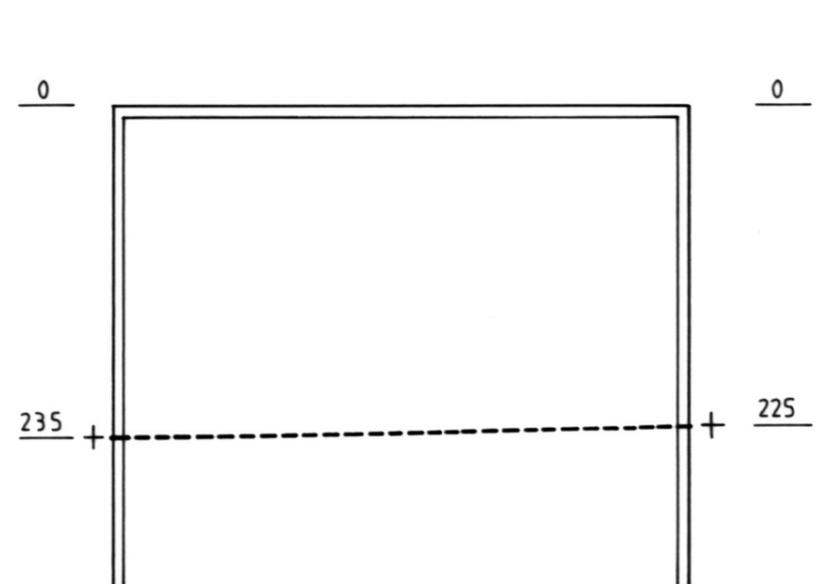
| Plan n°5 - Croisée n°1 / Vitrerie | | |

La situation est ici plus complexe, puisque la croisée présente trois types de vitrerie avec des pièces très irrégulières (plan n°5). Dans le registre du haut, il s'agit de bornes en carré, les bornes du panneau gauche ayant une largeur moyenne de 62 mm et les carrés un côté de 124 mm, l'ensemble étant maintenu par des plombs de 9 mm. Sur le droit, les formats sont différents avec des bornes d'environ 131 mm, des carrés de 77 mm et des plombs de 8 mm. Les vitreries ne sont pas axées, sont dissymétriques et complétées par un filet vertical. Le clouage en feuillure semble d'origine (fig. 3.2). Il ne montre pas de trace apparente d'une fixation différente et plus ancienne. Les panneaux sont bien tenus par deux vergettes, mais celle du bas du panneau droit a un emplacement inhabituel qui traverse les bornes. Cependant, aucune autre trace de vergette n'apparaît.

Dans le registre médian, on observe un dessin différent de bornes couchées en carré. Sur le panneau gauche, les bornes et les carrés ont une largeur moyenne de 84 mm, le tout étant assemblé par des plombs de 7,5 mm. Sur le droit, les formats sont plus grands avec des bornes et des carrés d'environ 90 mm pour des plombs de 8 mm. Les vitreries ne sont pas axées et sont dissymétriques. Sur celle de gauche, une rive a été réduite maladroitement pour tenter d'harmoniser le dessin (fig. 3.2 et plan n°5). Chaque panneau est maintenu par une seule vergette dont l'emplacement n'est pas cohérent avec la composition géométrique (fig. 3.1).

Enfin, dans celui du bas, on voit à nouveau des bornes en carré mais d'un autre format, les bornes et les carrés ayant une largeur oscillant entre 85 mm et 91 mm assemblés par des plombs de 7 mm. Dans une composition classique, les bornes sont toujours moins larges que les carrés, comme le montre le registre du haut ou la croisée n°3. On peut donc penser que les bornes en carré du bas, dont les largeurs sont identiques, sont en fait des bornes couchées comparables à celles du registre médian que l'on a fait pivoter de 45°. Le panneau droit n'est pas axé et au vu de la position de la vergette du panneau gauche, ils étaient sans aucun doute dissymétriques.

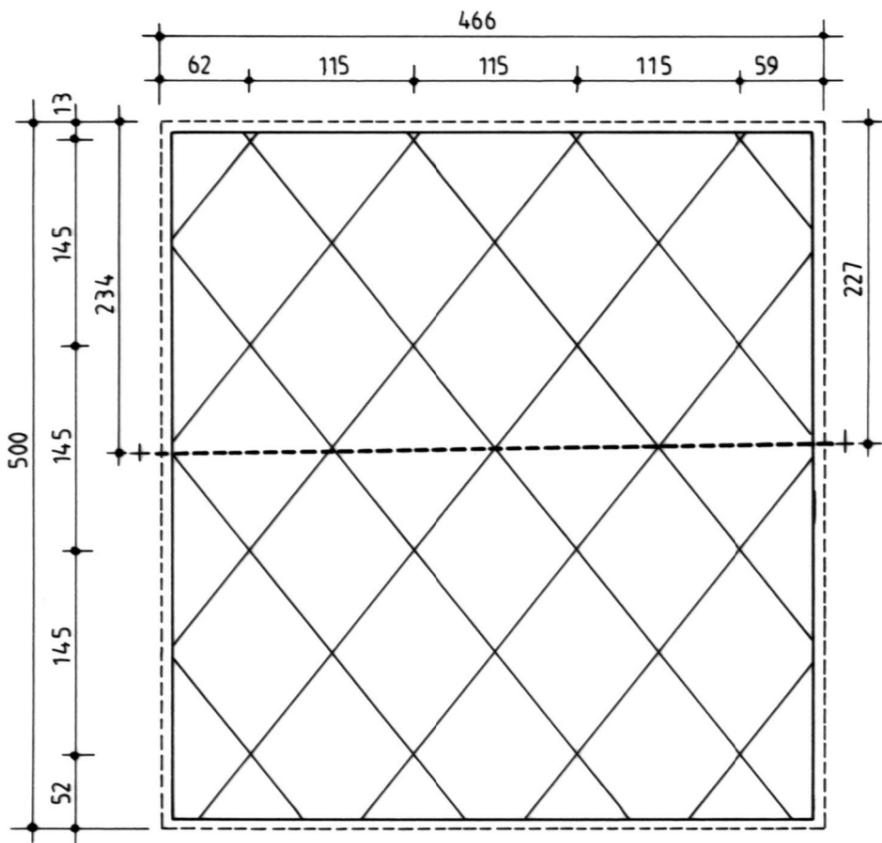
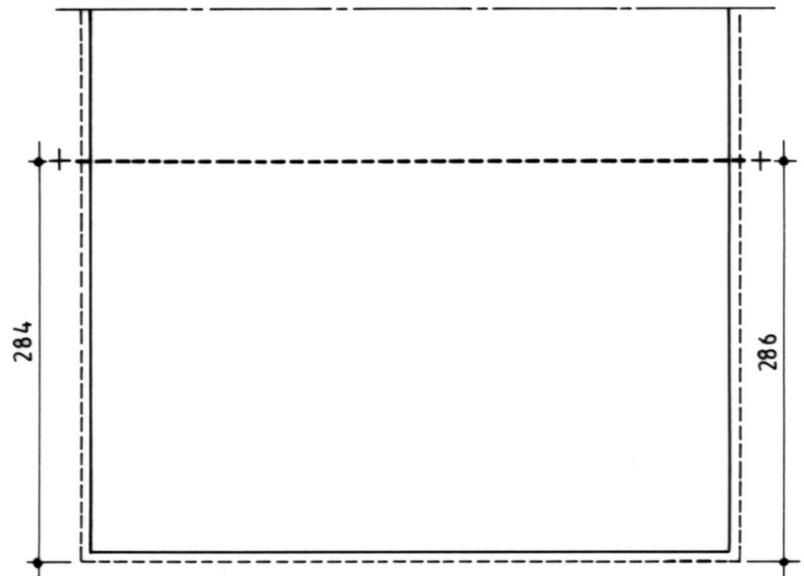
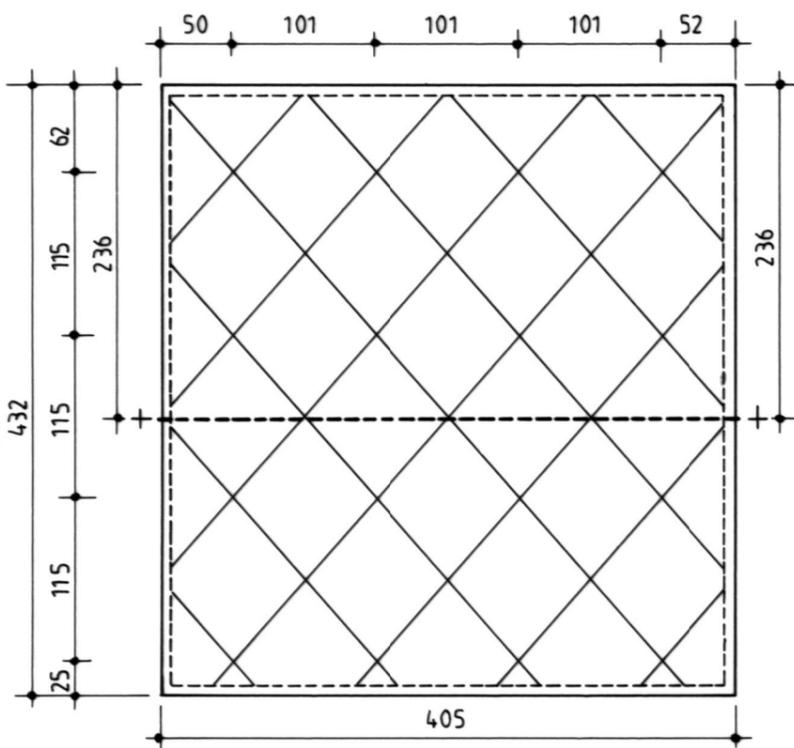
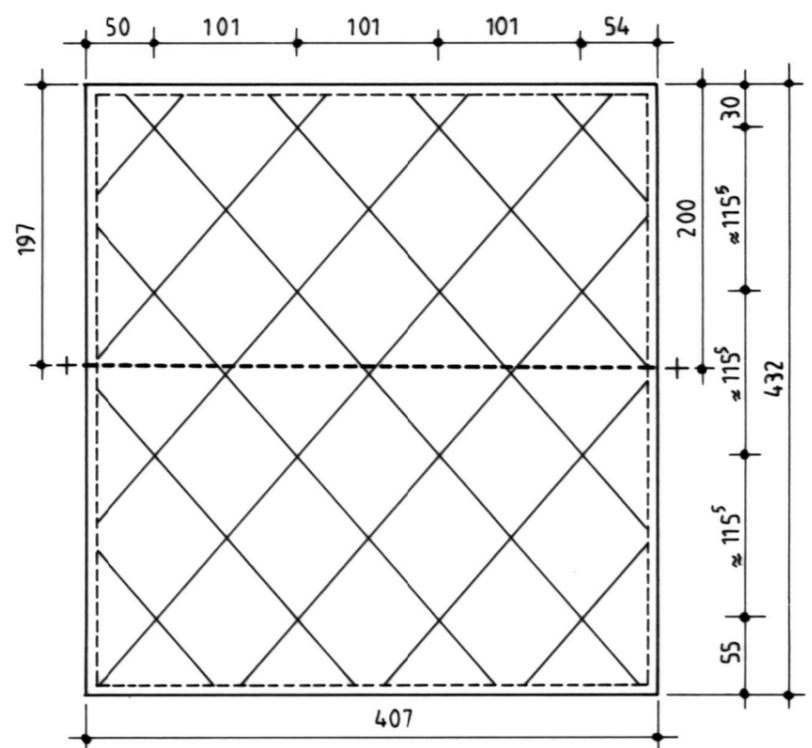
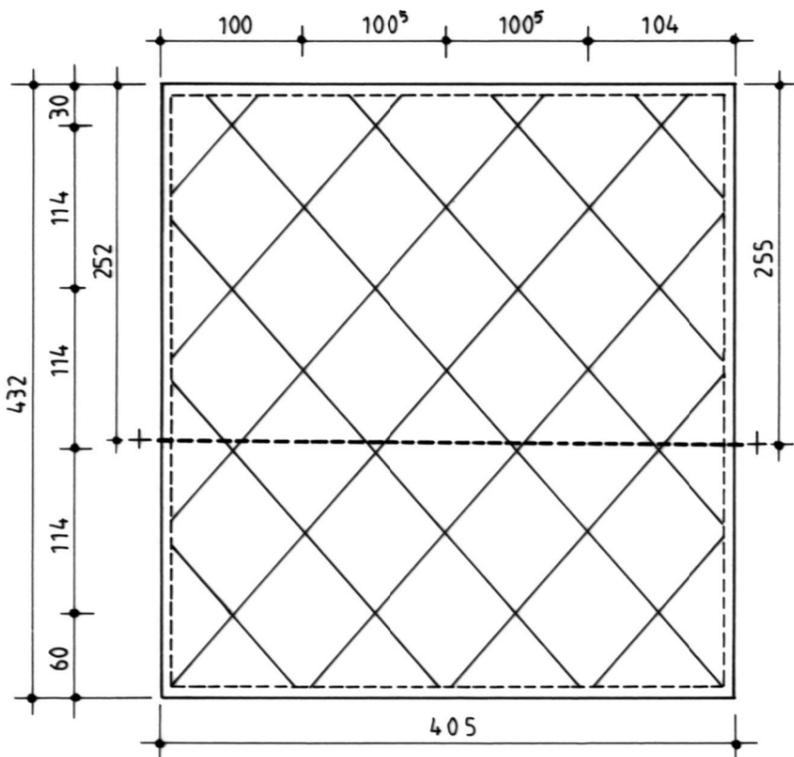
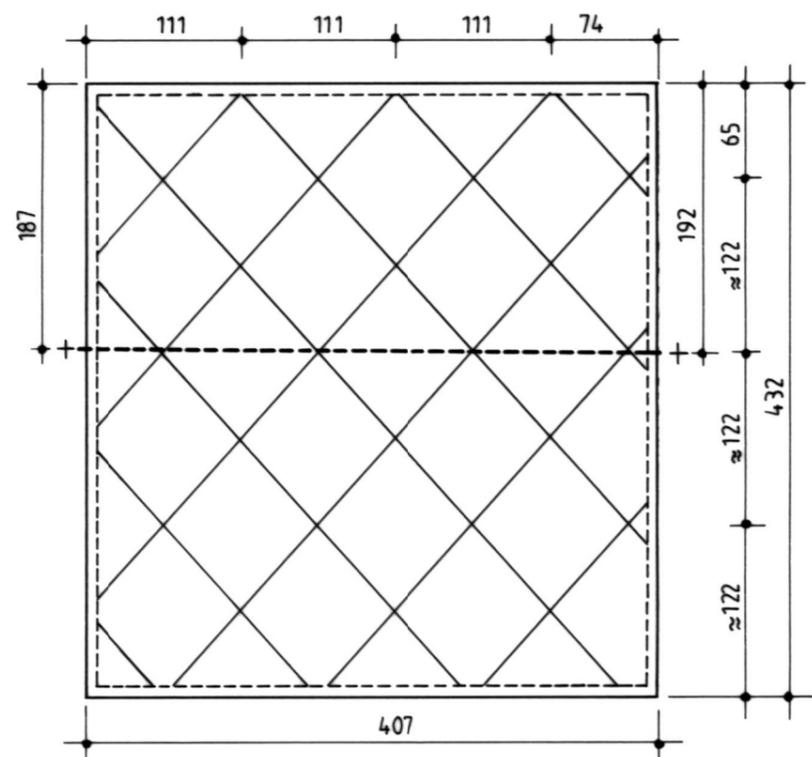
Plan n°6 - Croisée n°2 / Vitrierie

Dans cette troisième croisée, la vitrerie change à nouveau de dessin. Il s'agit de simples losanges, très utilisés pour leur coût moindre du fait d'un débit occasionnant peu de pertes dans des plats de verre circulaires et offrant une meilleure résistance par le croisement de leurs plombs d'assemblage. Les vitreries ont été remises en plomb et intègrent des verres modernes, mais de nombreuses pièces peuvent être du XVII^e siècle ou du suivant (fig. E.5), peut-être recalibrées pour harmoniser l'ensemble. On observe trois tailles de losange d'environ 114 mm par 101 mm, 122 mm par 111 mm et 145 mm par 115 mm, les pièces étant assemblées par des plombs de 7 mm. Chaque panneau n'a qu'une vergette et aucune autre trace n'apparaît. C'est faible, mais le croisement des plombs permet une bonne tenue des panneaux. Nonobstant un nouveau changement de composition géométrique et de taille, il pourrait s'agir d'une disposition d'origine.
