# SAINT-BRICE-EN-COGLÈS (Ille-et-Vilaine)

## Château du Rocher-Portail

### Croisées

*Dernier quart du XVII<sup>e</sup> siècle*

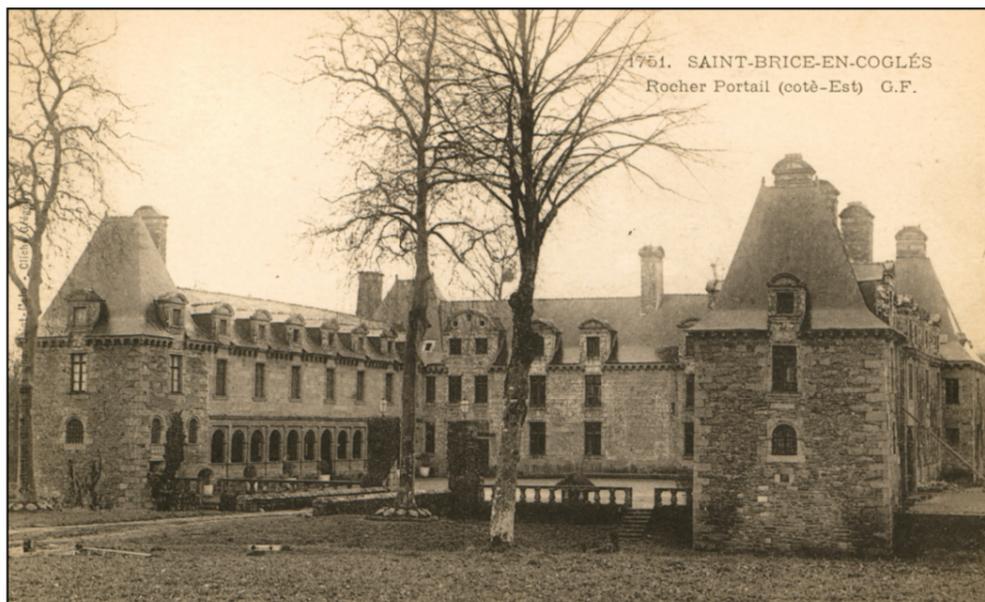
Fig. E.1. Le château au début du XX<sup>e</sup> siècle

Carte postale, éditeur Germain fils aîné à Saint-Malo (collection de l'auteur)
