SAINT-FRAIMBAULT (Orne)

La Faverie

Restitution d'une fenêtre type

Début des années 1450

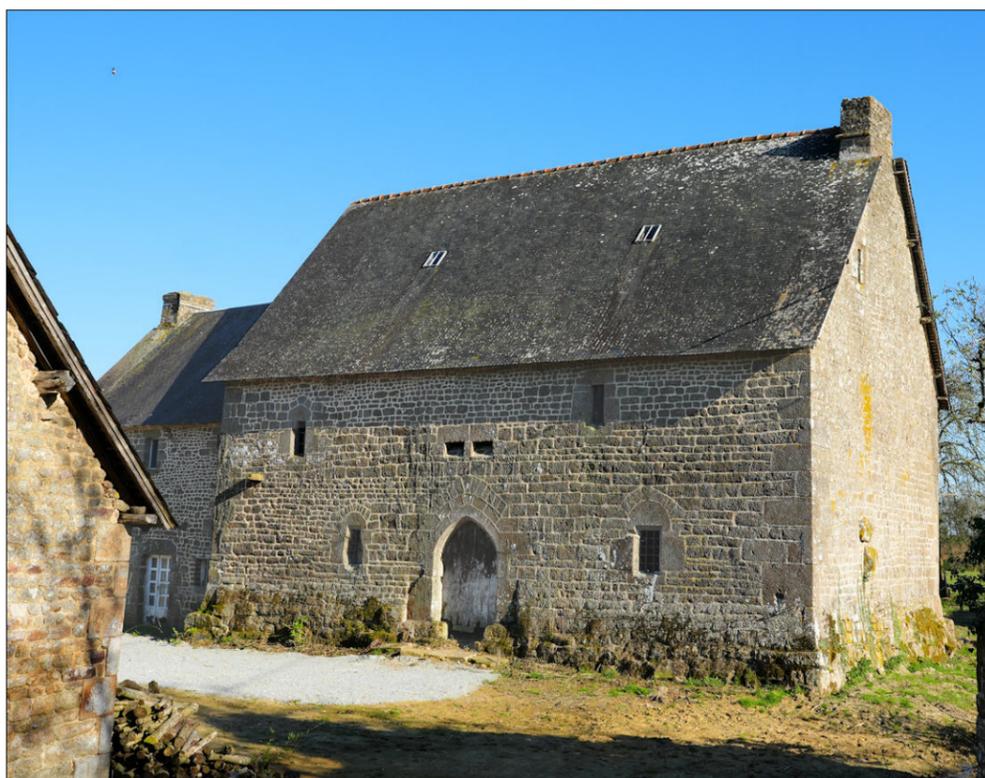
Fig. E.1. Le logis vu depuis le nord-ouest

L'appellation maison-forte vient immédiatement à l'esprit lorsque l'on découvre la Faverie, tant elle impressionne par sa masse et son caractère défensif. Peu d'ouvertures et de petites dimensions, toutes barrées par des grilles, des assommoirs qui protègent les portes, des maçonneries de granit aux pierres imposantes, tout y est pensé pour résister. La composition du logis est d'une grande simplicité. Il s'organise sur trois niveaux, séparés par un mur de refend qui monte jusqu'au faîtage et délimite six espaces. La façade antérieure est tournée vers le nord (fig. 1.1 et E.1)¹.

A l'étage, on découvre une chambre avec une cheminée identique à celle de la salle (fig. 2.3 à 2.5). Comme cette dernière, elle est dotée de trois placards muraux. Deux étaient fermés par des portes dont on devine encore les gonds et les gâches des verrous. Le troisième était ouvert sur la chambre. Il a conservé ses étagères en pierre et son lavabo qui s'évacuait en façade nord (fig. E.1). Cette chambre était

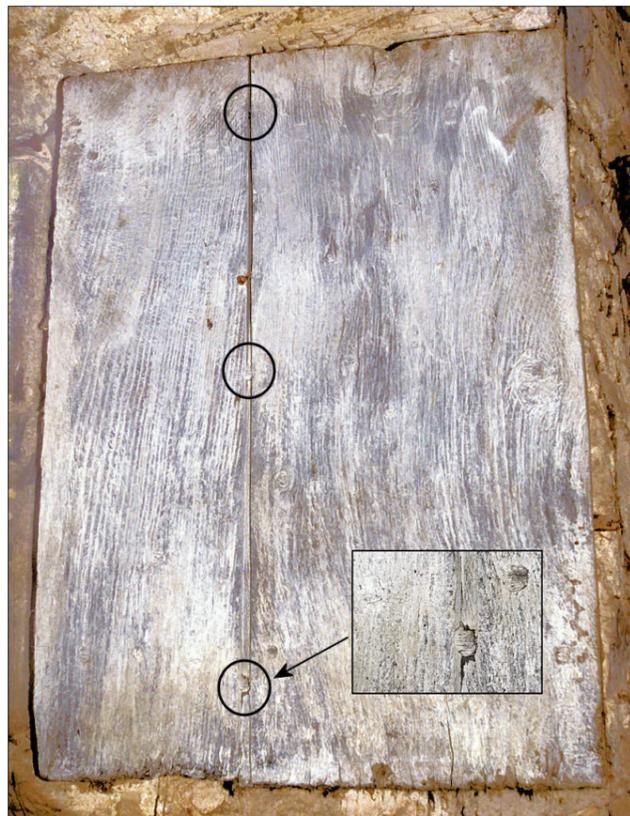
Fig. E.2. et E.3. (ci-contre)
Contest (Mayenne)
Le Grand Poillé
Fin du XVe siècle
Extérieur et intérieur du volet avec
la position des goujons

(fig. E.7, E.8 et plan n°5). Dans ce cas, elles étaient assemblées à joint vif, à feuillure et contre-feuillure ou à rainure et languette, l'ensemble étant renforcé par des goujons horizontaux sur la hauteur (fig. E.2 et E.4).

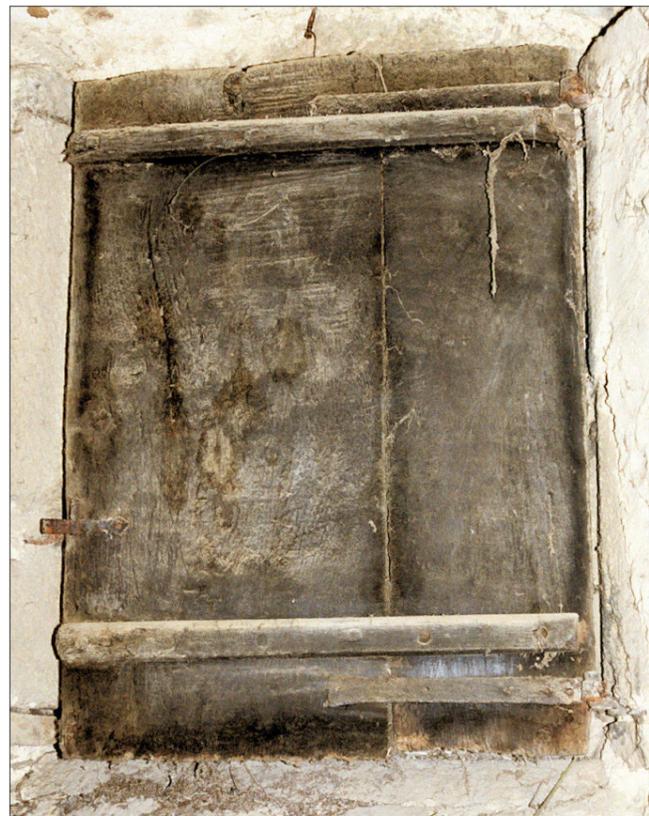
Fig. E.4. et E.5. (ci-dessous)
Région nord du Mans (Sarthe)
Logis
Fin du XVe siècle
Extérieur et intérieur du volet avec
la position des goujons

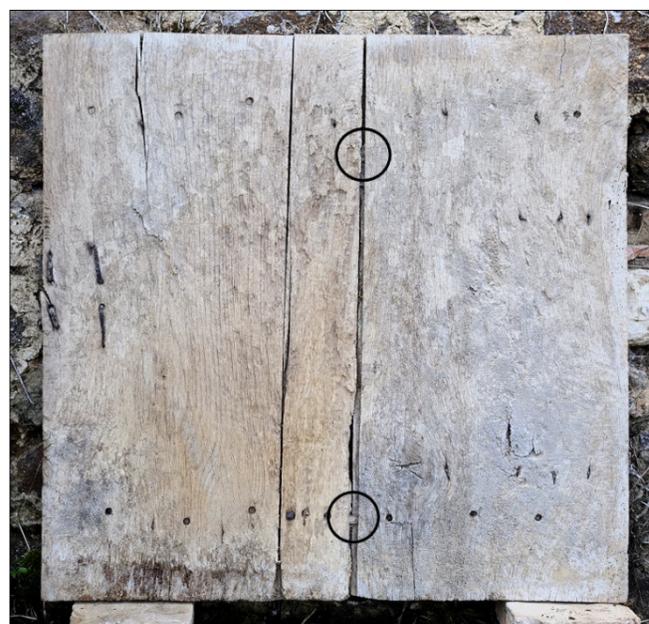
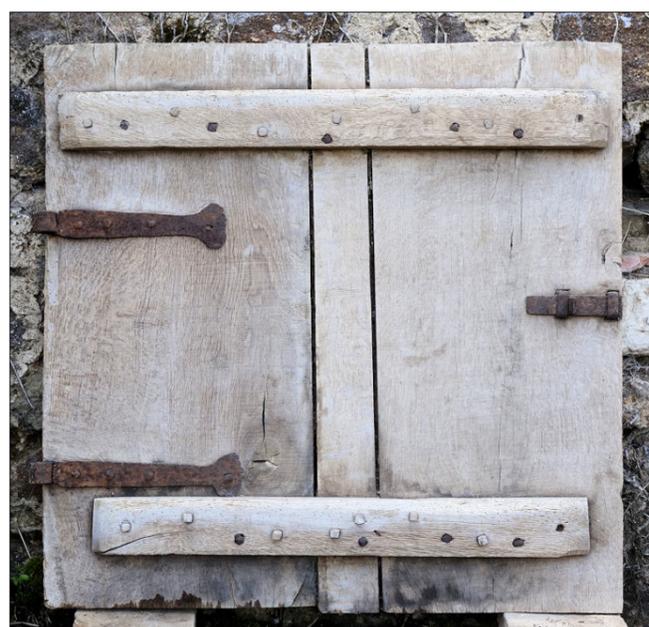
Fig. E.7. et E.8. La fenêtre N.2.2. Sa grille n'a pas été conservée, mais son volet moderne restitue peu ou prou la disposition d'origine.

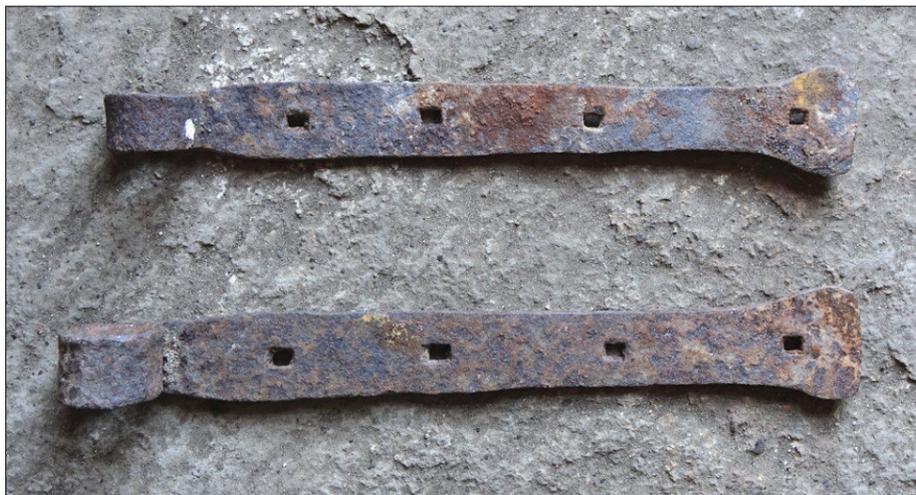
Fig. E.6. Deux pentures réemployées sur le site
A / long. 231 mm, Ø int. du nœud 19,5 mm, ép. au collet 3,5 mm, ép. à la tête 3 mm
B / long. 248 mm, Ø int. du nœud 20,5 mm, ép. au collet 5,5 mm, ép. à la tête 3 mm

Si les gonds sont restés en place, c'est-à-dire la partie mâle du système de rotation, il est plus difficile de définir la partie femelle qu'ils recevaient. Des ferrures de tous types ont été utilisées sur le site pour boucher les ouvertures avec plus ou moins d'efficacité. Néanmoins, une recherche dans cet ensemble disparate, a fait émerger deux petites pentures d'une facture traditionnelle au XVe siècle et parfaitement adaptées aux gonds et aux largeurs réduites des ouvrants, quels qu'ils soient (fig. E.6). Le logis du Grand Poillé à Contest, situé à une trentaine de kilomètres au sud (étude n°53006) (fig. E.2 et E.3), et un manoir au nord du Mans, situé à environ soixante-dix kilomètres (étude n°72008) (fig. E.4 et E.5), en conservent des exemples de cette période. On remarquera que leur longueur reste réduite, celles-ci n'ayant par pour fonction de maintenir les planches assemblées entre elles par des barres. Si l'on ne peut garantir l'authenticité des deux pentures de la Faverie, leurs caractéristiques et l'habitude de réemployer sur place les ferrures sur de nouveaux ouvrages incitent toutefois à les retenir pour une proposition de restitution de l'ensemble.

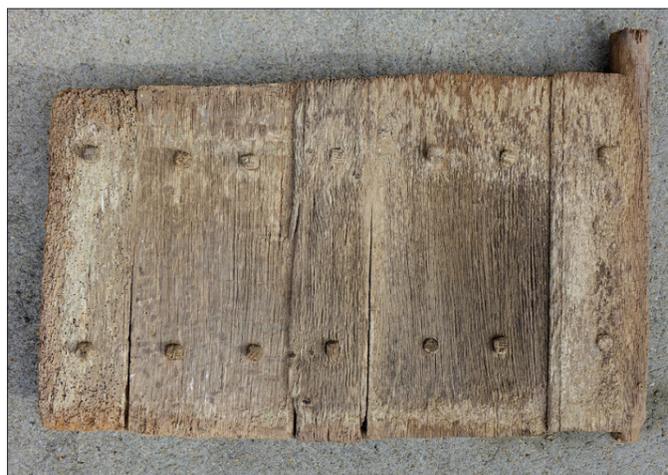
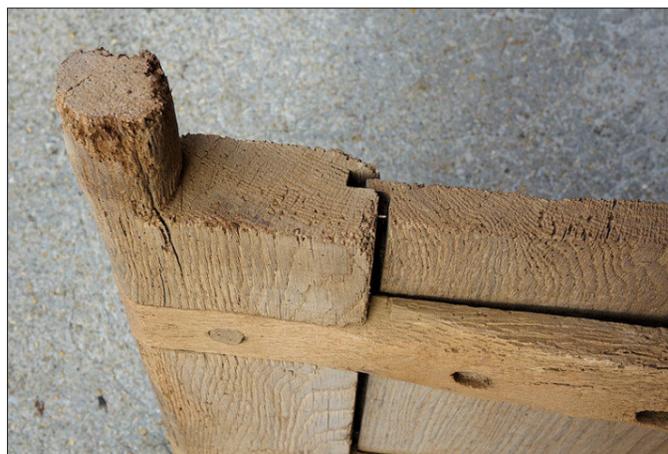
Fig. E.9 et E.10. Volet du manoir de Kermeno à Moréac

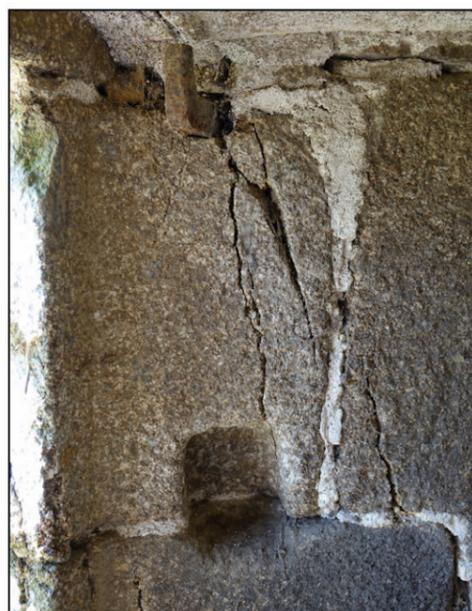
Fig. 4.3. Gond et entaille de coulisseau

La rotation des châssis ou des volets qui fermaient ces fenêtres était assurée par des pentures liées à des gonds restés pour la plupart en place. Ces derniers sont réalisés à partir d'un fer carré et plié à l'équerre, leur mamelon étant grossièrement arrondi (fig. 4.3 et 4.4). Leur emplacement n'est pas déterminé par les ouvrants, mais par la position des joints entre les pierres. En effet, dans les régions de pierre dure, les gonds sont fichés dans les joints ou scellés, comme ici, dans des entailles réservées avant le montage des blocs. Ils semblent noyés dans une gangue de fer selon une méthode décrite par Henri-Louis Duhamel Du Monceau au XVIII^e siècle⁴. La condamnation des châssis ou des volets était assurée par un long coulisseau de bois. Aucun n'est resté en place. Les coulisses étaient suffisamment profondes pour conserver la moitié du coulisseau engagé dans le mur lorsqu'il était fermé, assurant ainsi une meilleure stabilité en cas d'assaut (fig. 4.2) (cf. tableau ci-dessous). On peut observer cependant sur les fenêtres du rez-de-chaussée une seconde entaille dans l'ébrasement opposé pour renforcer la sécurité des coulisseaux à ce niveau (fig. 4.3).

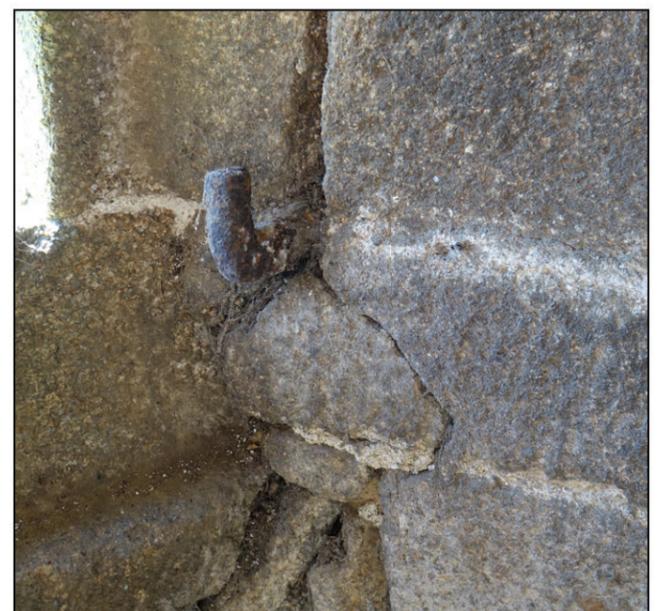
Fig. 4.4. Gond inférieur

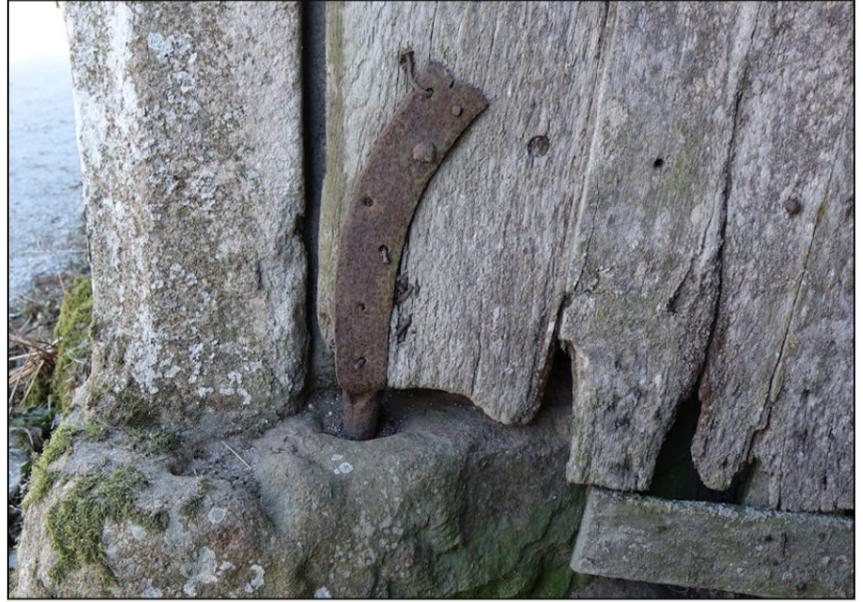
Fig. 5.2. Pivot et crapaudine (porte nord)

Le manoir est accessible par deux portes qui se font face et donnent accès uniquement à la salle. S'agissant du vantail nord (fig. 5.1), sa rotation est assurée en tête par la prolongation de son montant pour former un pivot engagé dans une bourdonnière en fer (collier scellé, fig. 5.5), et en pied par un pivot de fer reposant sur une crapaudine en pierre (fig. 5.2). Ce montant a une largeur de 300 mm pour une épaisseur variant de 86 mm du côté des pivots à 72 mm du côté des lames verticales. Il reçoit deux traverses arasées et assemblées à plein, c'est-à-dire que leur extrémité ne possède aucun assemblage, leur maintien étant assuré par leur section légèrement trapézoïdale et par des chevilles. Ce procédé entaille profondément le montant et le fragilise, d'où peut-être l'emploi de seulement deux traverses au lieu de trois. D'autres chevilles maintenaient les lames ou planches verticales qui formaient son parement extérieur, des planches modernes clouées ayant remplacé les anciennes qui étaient montées en rainure dans le montant de rive (fig. 5.5). Au vu de la faible distance de cette rainure par rapport au parement extérieur (18 mm), elles devaient être décalées une fois sur deux à l'instar des volets du manoir de Kermeno à Moréac (fig. E.9 et E.10) (étude n°56005) ou du vantail de porte du manoir des Cours à Lapenty réalisé à la fin du XIV^e siècle (étude n°50004). Comme les fenêtres, le vantail était fermé depuis l'intérieur par un coulisseau de bois, son système de fermeture extérieure n'ayant pas été identifié. Relativement protégés au nord des chocs thermiques et des intempéries, il n'est pas interdit de penser que le montant à pivot et les deux traverses de ce vantail soient d'origine, mais ce type d'ouvrage, simple et réalisé pendant plusieurs siècles, ne peut être daté sans une dendrochronologie.

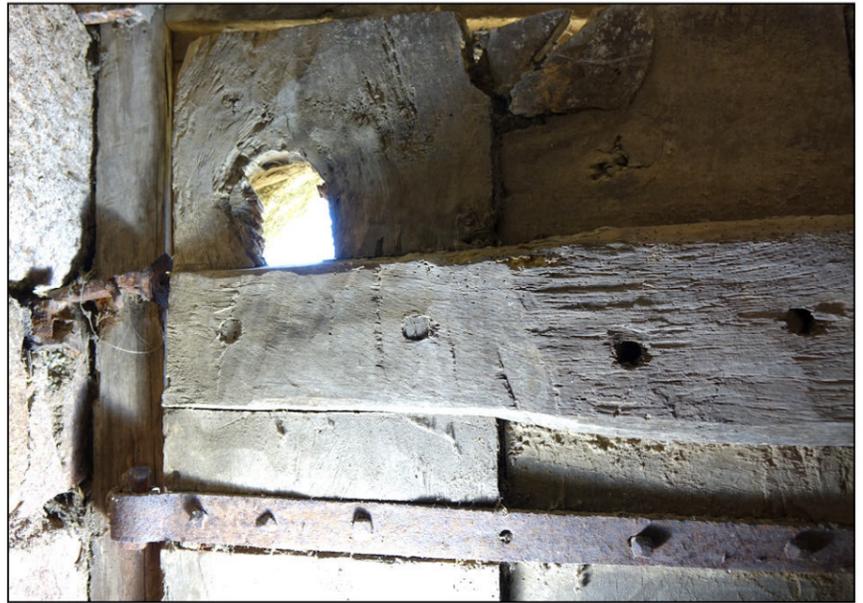
Fig. 5.3. Assemblage montant / traverse (porte sud)

Ce vantail est monté sur un bâti dormant et ne reflète plus les dispositions d'origine de la porte sud (fig. 1.3 et 5.6). Bien que sa conception soit proche de celle du précédent avec un montant épais dans lequel s'assemblent trois traverses maintenant des lames verticales chevillées, les assemblages sont ici traités différemment. En effet, l'extrémité de chacune des traverses est effilée et à une section trapézoïdale pour former une queue d'aronde et être bloquée avant son chevillage. De plus, ces traverses sont saillantes à l'intérieur pour limiter l'entaillage du montant et lui garder plus de solidité. L'ensemble des éléments du vantail semble de même facture. Ils laissent apparaître encore de nombreuses traces de sciage et sont équarris sommairement à la hache. Un autre vantail de ce type est entreposé dans les combles de l'extension du XVII^e siècle. Ces deux ouvrages nécessiteraient une expertise plus approfondie.

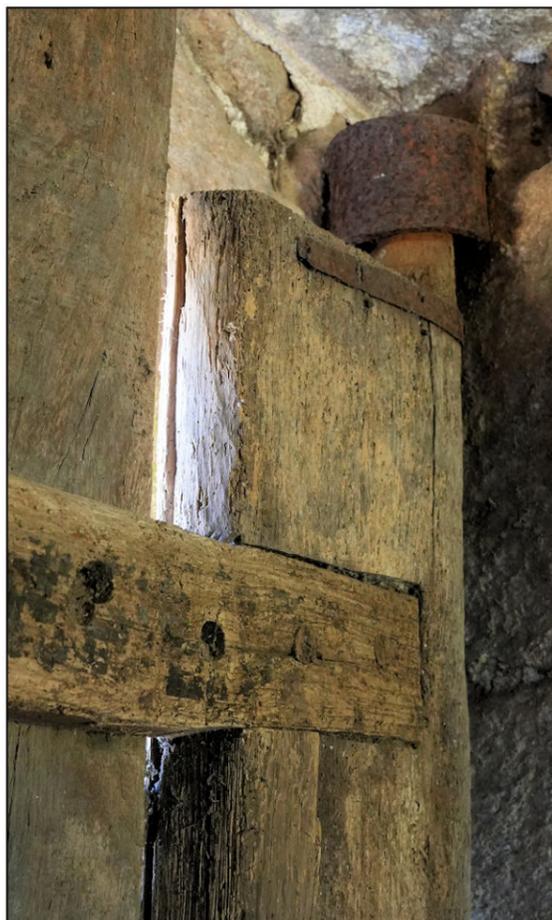
Fig. 5.5. Pivot et bourdonnière (porte nord)

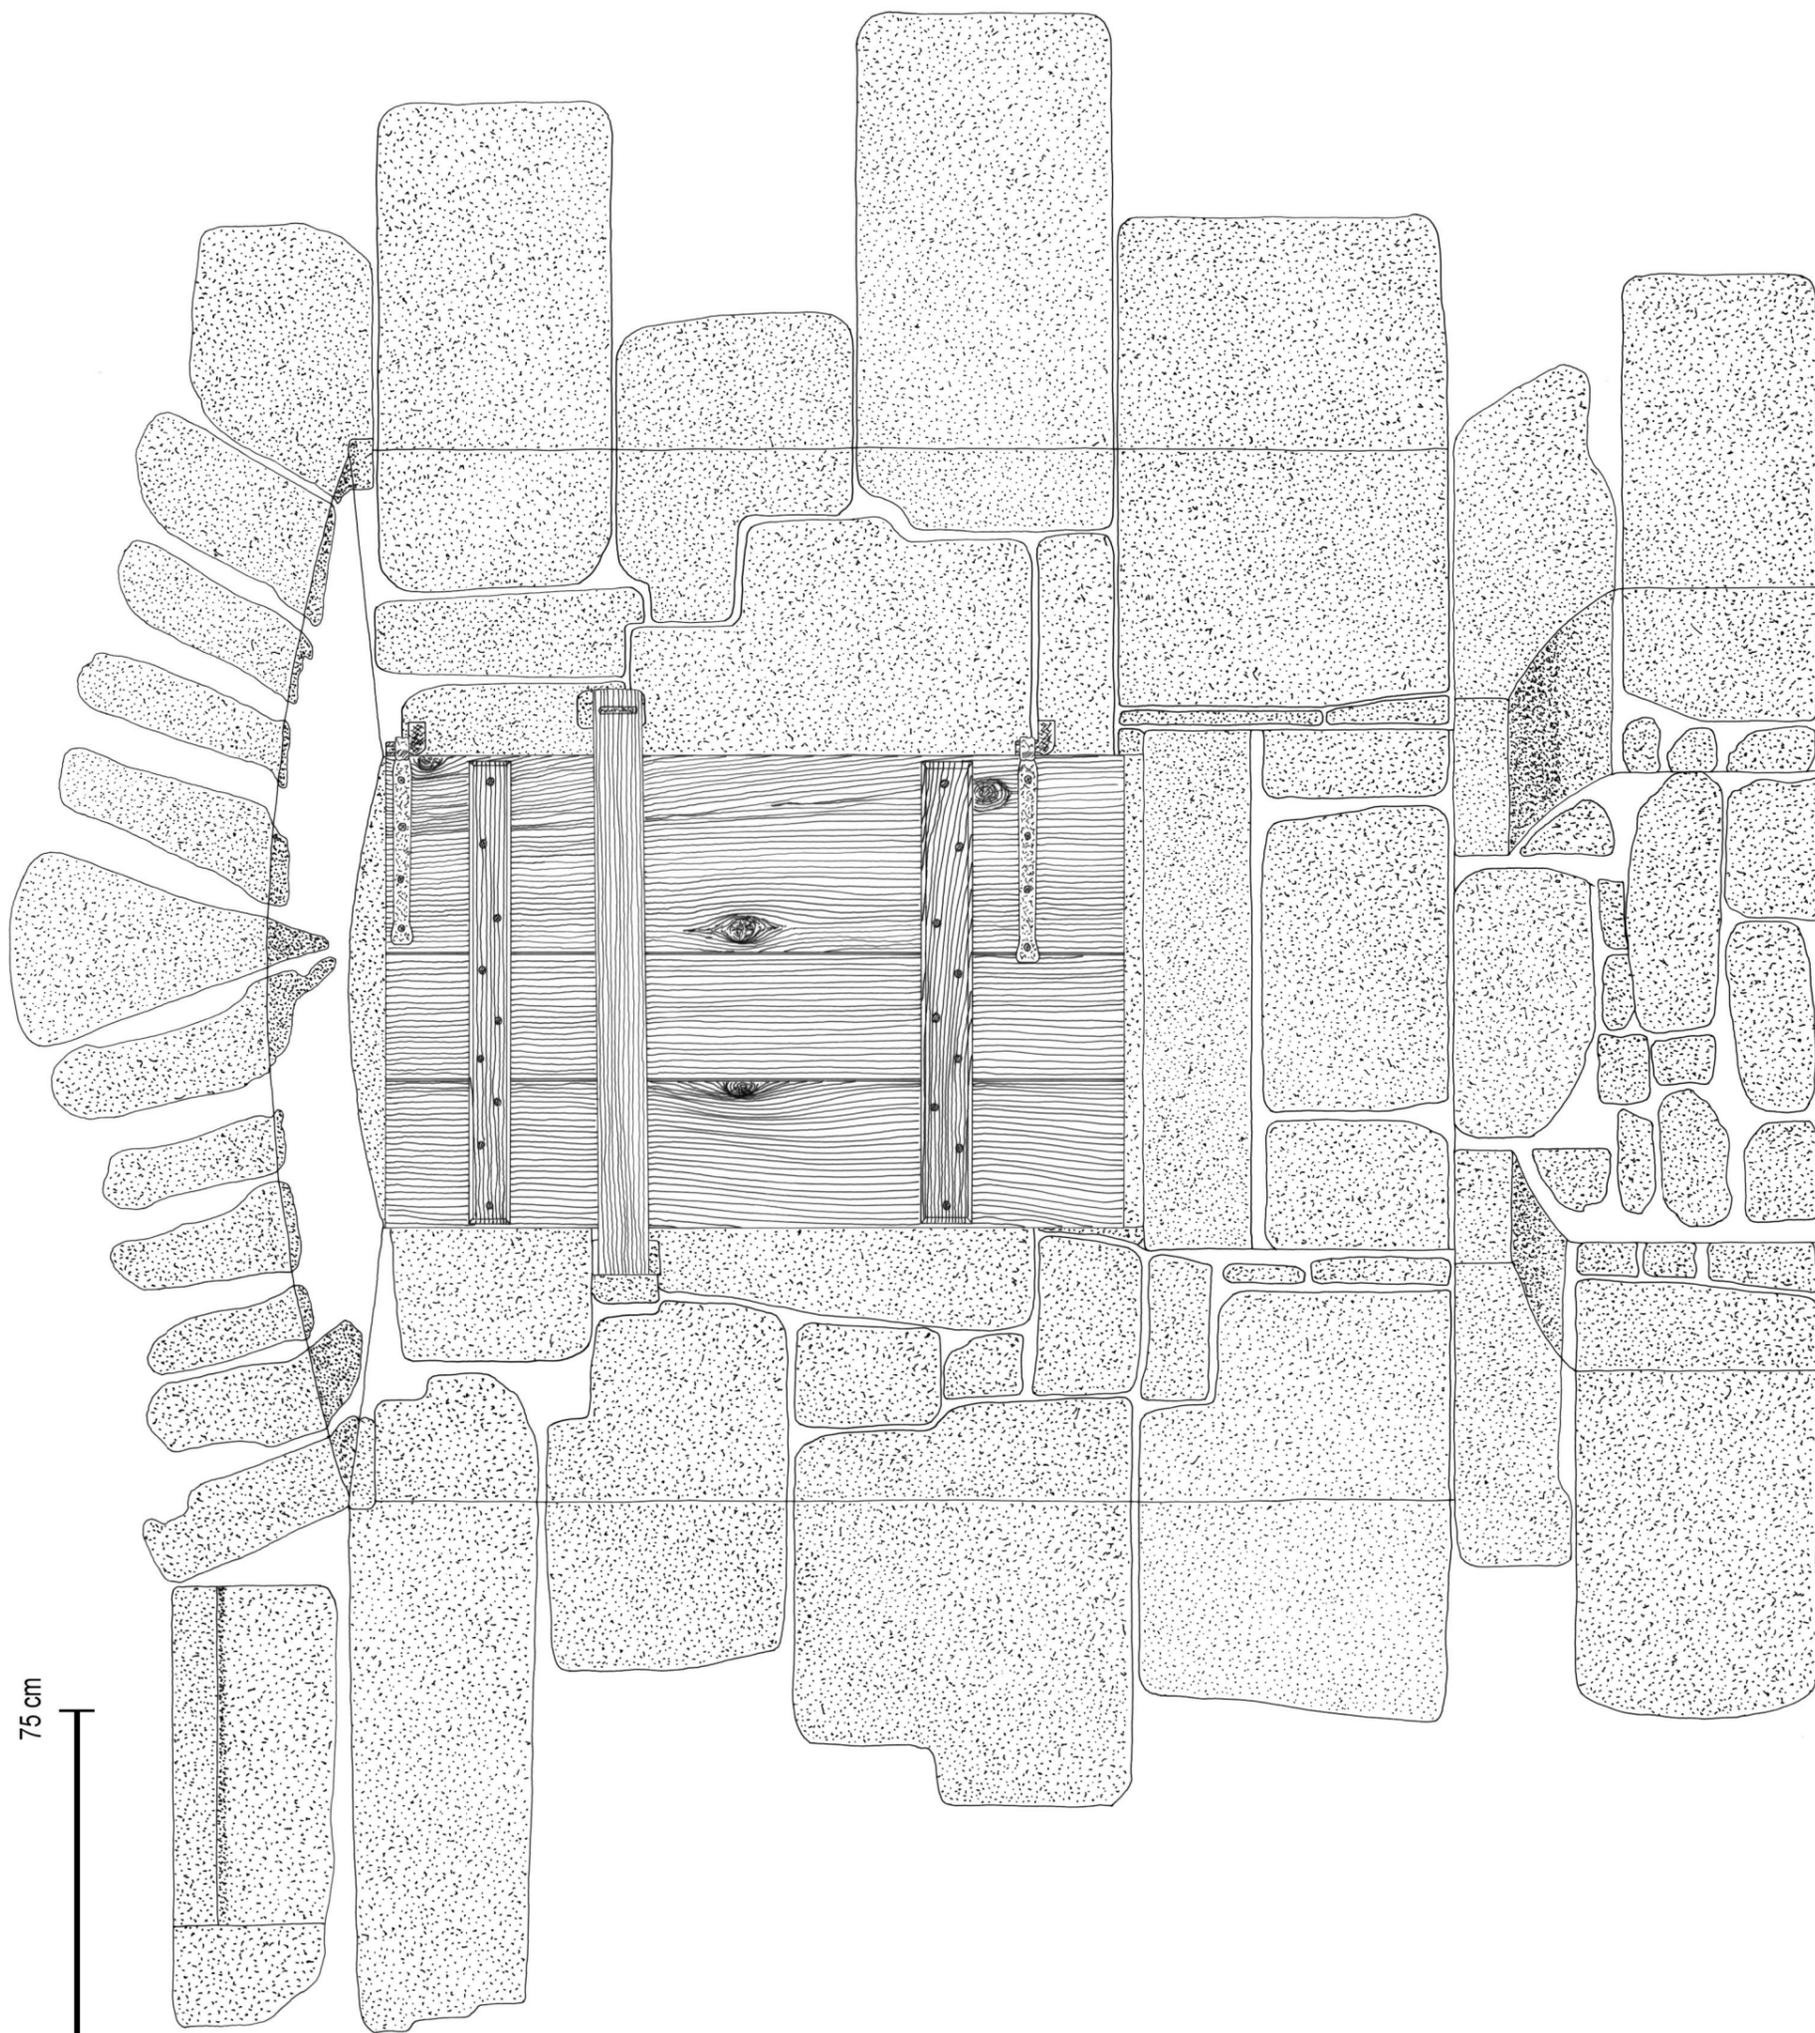
Plan n°5 - Proposition de restitution d'un volet

Les volets (plan n°5)

Si le principe de restituer des volets avec leurs organes de rotation et de fermeture est parfaitement étayé par les caractéristiques particulières des fenêtres et des éléments retrouvés sur place, il est important de s'interroger sur la constitution même des volets. En France occidentale, les volets indépendants retrouvés sont toujours composés de planches verticales renforcées par des goujons et assemblées sur deux ou trois traverses intérieures clouées ou chevillées. Ce sont les caractéristiques des volets et des trappes détaillées dans les statuts des XIV^e et XV^e siècles des charpentiers et menuisiers de Paris, Evreux, Tours ou Angers. C'est donc la conception que nous avons adoptée ici. Il faut cependant noter que deux autres types ont été employés en France méridionale. Le plus simple était formé de deux cours de planches croisées et clouées, le cours intérieur étant vertical et l'extérieur horizontal. Ce dernier était d'un format plus réduit et laissait ainsi une feuillure naturelle qui permettait d'encaster le volet dans l'embrasure extérieure. Le second type était semblable au premier, mais les planches extérieures étaient remplacées par un faux bâti constitué de deux montants et de deux ou trois traverses selon la hauteur, l'ensemble étant cloué sur le cours intérieur.

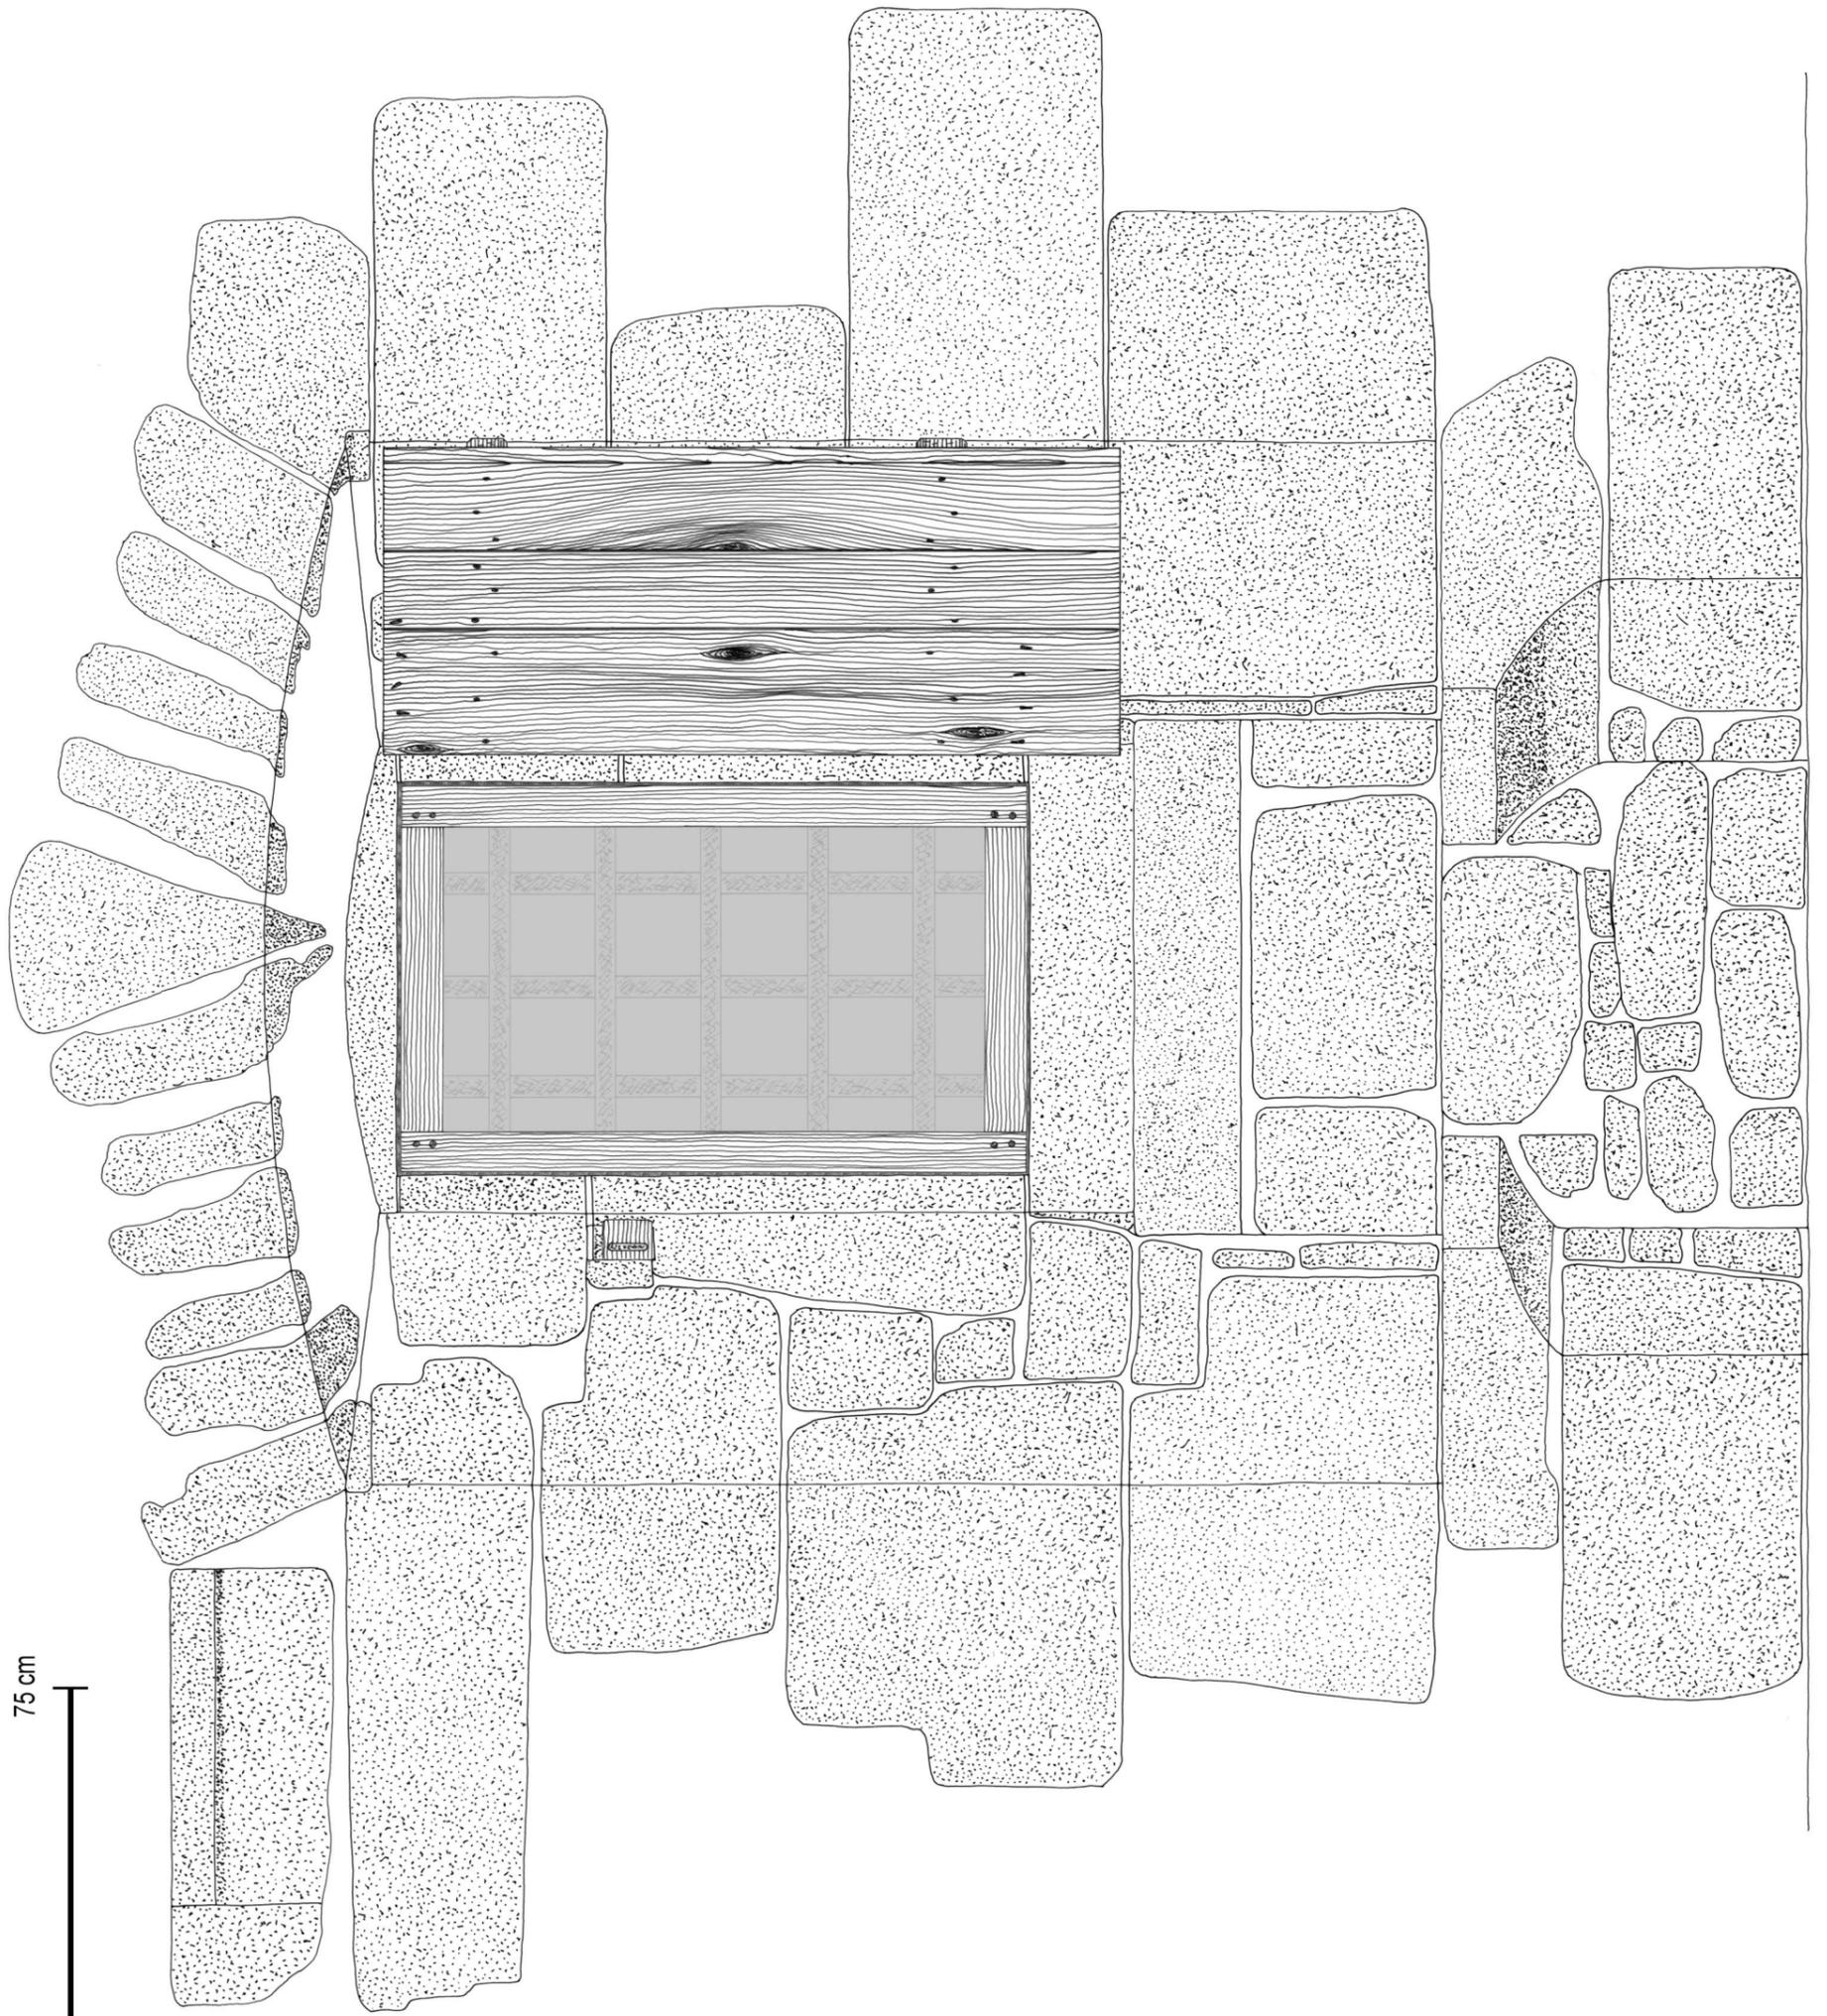
SAINT-FRIMBAULT (Orne)		Plan n°6 - Proposition restitution contre-fenêtre	
La Faverie	A. TIERCELIN	2025	Etude n°61017

Les contre-fenêtres ou châssis d'hiver (plan n°6)

Il s'agit bien évidemment ici d'une hypothèse de restitution, les contre-fenêtres de la fin du Moyen Âge n'ayant pas laissé de traces. On ignore dès lors leur fabrication, leur position dans la fenêtre et leur mode de fixation. Toutefois, au vu des caractéristiques élémentaires des fenêtres et de nos recherches (cf. notre étude thématique sur les châssis de toile ou de papier), nous pouvons en proposer une restitution argumentée. La contre-fenêtre est constituée d'un simple bâti assemblé à tenons et mortaises sur lequel est clouée la toile à l'extérieur. Un galon de tissu ou une lanière de cuir vient renforcer la toile sous les clous. La contre-fenêtre est posée « en tunnel », c'est-à-dire dans l'embrasure extérieure, et vient s'adosser à l'intérieur de la grille. Ses dimensions laissent en périphérie un jeu de fonctionnement pour l'introduire. Elle doit donc être fixée le temps de la saison froide. On peut imaginer bien des systèmes, le plus simple étant l'emploi de coins de bois. Dans les contre-fenêtres ou châssis d'hiver du XVII^e siècle et des siècles suivants, on utilisait des crochets qui les reliaient aux bâtis dormants des croisées¹⁰. Dans notre cas, il restait simplement à calfeutrer la périphérie des contre-fenêtres avec toute matière souple et facile à mettre en œuvre.
