# VERNEUIL-LE-CHÂTEAU (Indre-et-Loire)

## Château de la Tour-du-Raynier

### Croisée et demi-croisée

Fin du XVe s. et début du XVI<sup>e</sup> s.

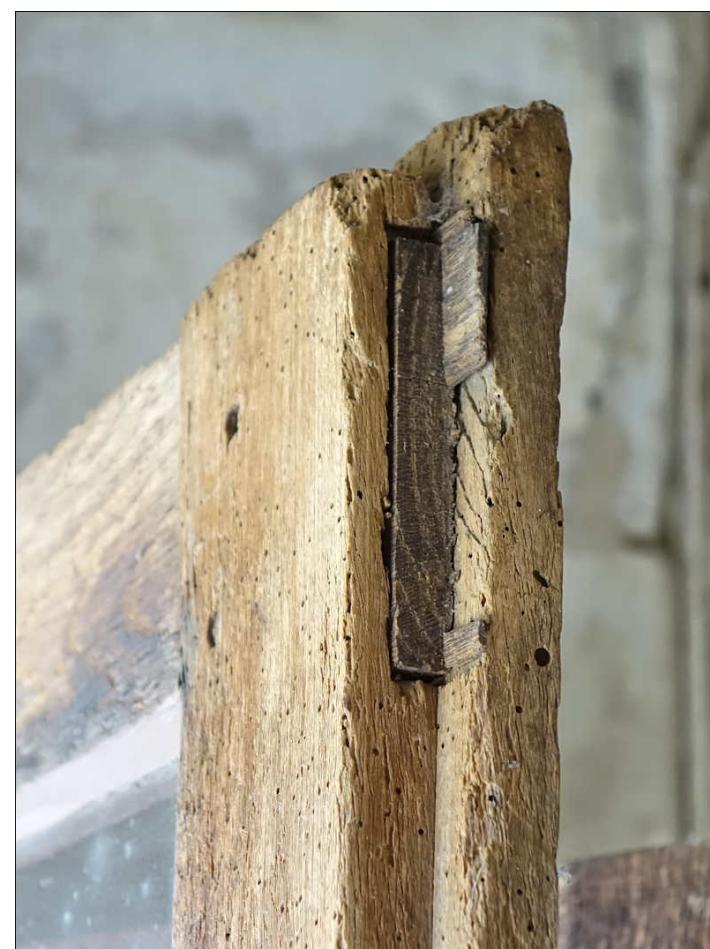
Fig. E.5. Assemblage traversé du vantail vitré de la croisée du petit logis

Ils sont composés d'un bâti assemblé à tenons et mortaises traversées (fig. E.5) consolidé par un haut soubassement à deux panneaux arasés à l'extérieur. A l'intérieur, les deux traverses du bas et le montant intermédiaire sont moulurés d'une doucine raccordée à l'onglet, tandis que les deux montants de rives le sont de chanfreins arrêtés (fig. 4.4). La décoration des panneaux et la façon de raccorder les moulures sont sans rapport avec les volets et leur datation. Par ailleurs, l'utilisation d'assemblages traversés est une technique qui n'apparaît pas avant le dernier quart du XVII<sup>e</sup> siècle dans notre ère d'étude. Les vantaux vitrés ne sont donc pas d'origine et ont probablement été réalisés vers la fin du XVII<sup>e</sup> siècle, le chevillage restant encore parallèle aux arasements des tenons, alors que les menuisiers prendront ensuite l'habitude de décaler les chevilles pour profiter pleinement des avantages de l'augmentation de ceux-ci. L'épaisseur des vantaux est par contre sans aucun doute conforme à l'origine puisqu'elle est limitée par les gonds qui n'ont pas été déplacés.

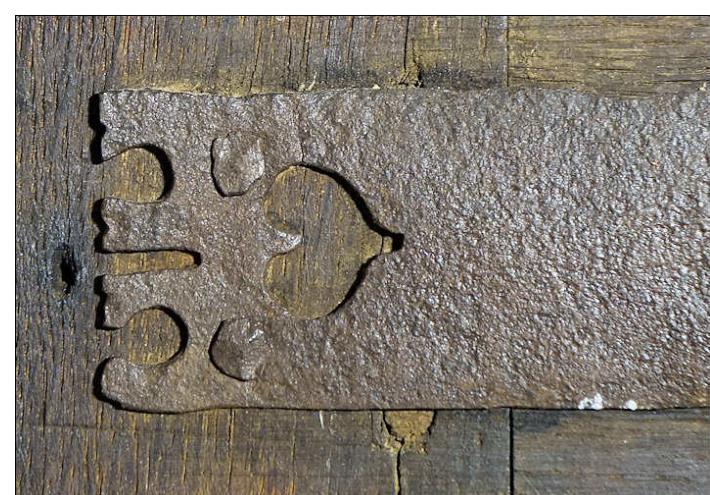
Fig. E.6. Extrémité de la charnière de la croisée du petit logis

la rotation des vantaux vitrés est assurée par des paumelles et des gonds réemployés (fig. 5.3 et 5.6). Celle des volets l'est par des charnières articulées sur un lacet traversant et constituées d'une longue bande ajourée d'un cœur et découpée à son extrémité d'une fente entre deux lobes (fig. E.6, plans n°2 et 4).

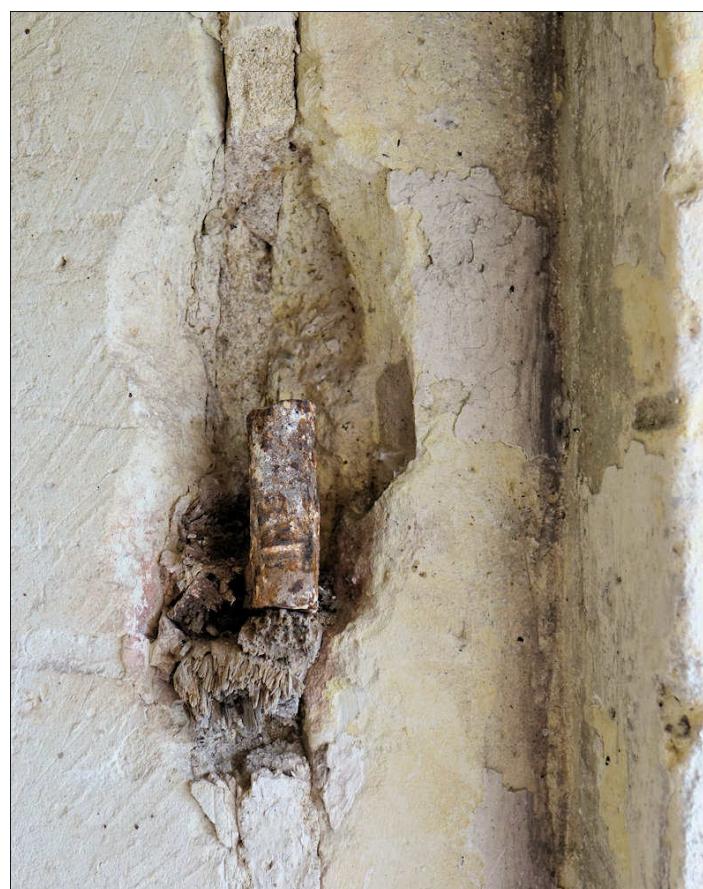
Fig. E.7. Gond de la demi-croisée du grand logis

La rotation des vantaux vitrés est assurée par des paumelles<sup>7</sup> et des gonds (fig. 8.4). A l'instar du petit logis, ces derniers sont fichés dans une cheville ou un calage de bois introduit préalablement dans la maçonnerie (fig. E.7, 5.3 et 5.6)<sup>8</sup>. La rotation des volets l'est par des charnières identiques à celles de la croisée avec des bandes repérées d'un cœur et découpées à leur extrémité d'une fente entre deux lobes (fig. 8.4, 8.6 et E.8). Leur clouage n'est cependant pas le même.

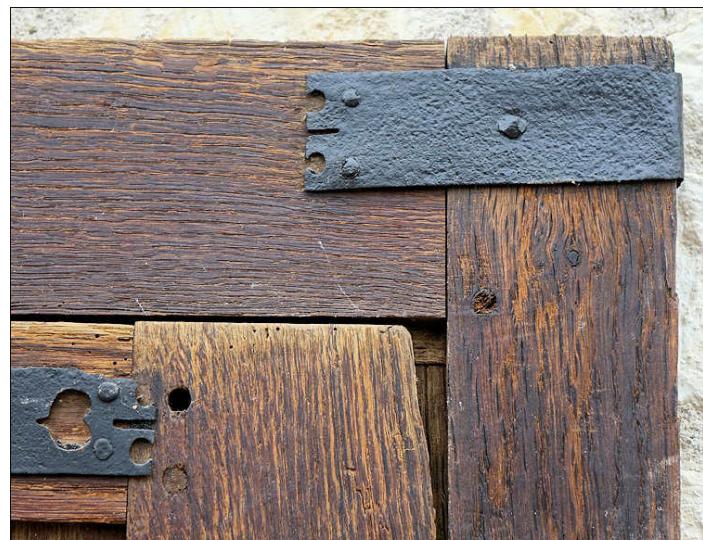
Fig. E.8. Etrier de la demi-croisée (face intérieure)

Les assemblages d'angle sont consolidés et protégés par des étriers découpés et repercés comme les autres. Cependant, le motif en cœur est uniquement disposé à l'extérieur et à l'inverse des autres ferrures (fig. E.8 et E.9). Ils montrent eux aussi des traces ténues de tissu pour rehausser leurs ajours.

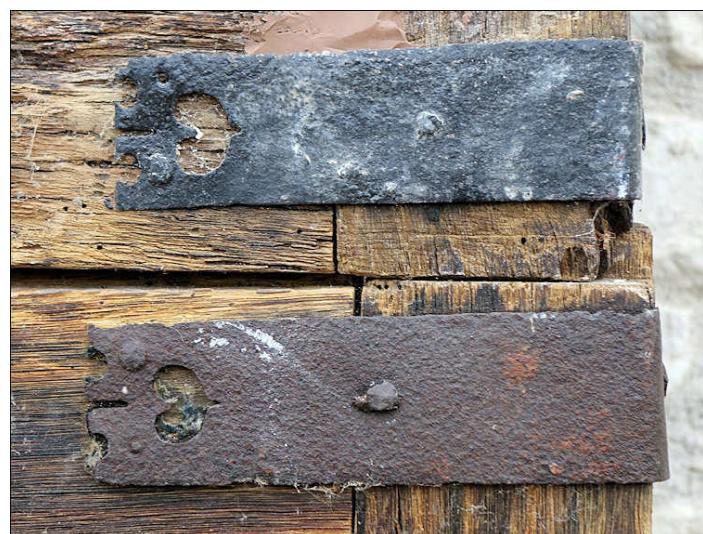
Fig. E.9. Etriers de la demi-croisée (face extérieure)

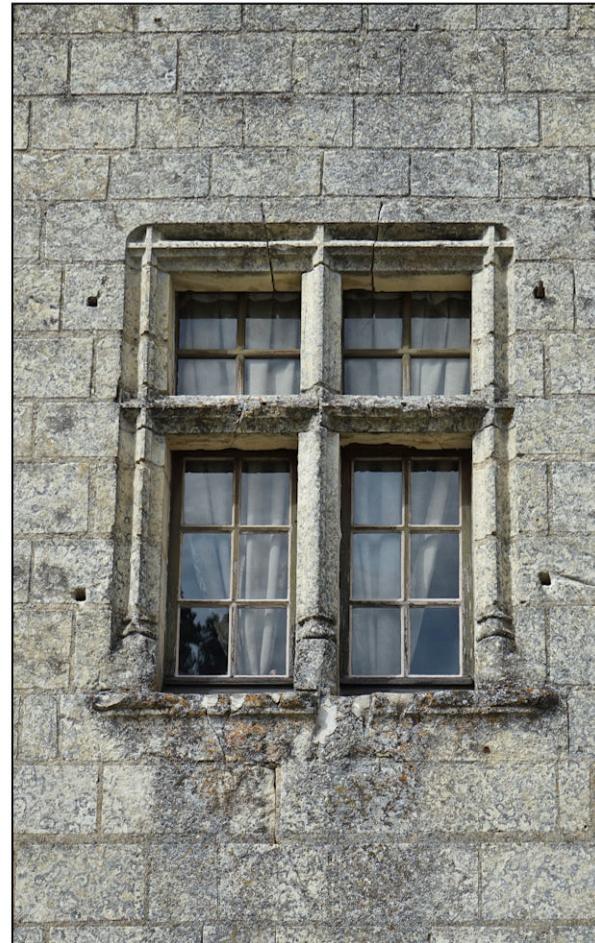
Fig. 3.2. Tour (façade S-O, 3<sup>e</sup> niveau)

Ses fenêtres, aussi bien dans leur embrasure intérieure que leur structure extérieure, montrent quant à elles un appareillage cohérent qui ne trahit pas de modification apparente. La croisée de la grande salle (fig. 3.2), avec ses moulures croisées aux angles caractéristiques de la fin du Moyen Âge, a logiquement une modénature plus riche que celle qui la surmonte (fig. 3.1). Cette dernière présentait dans les années 1970 un vestige de son vantail vitré et de son volet de son compartiment supérieur gauche. L'ensemble a été perdu, mais des photos du Centre de recherches sur les monuments historiques<sup>3</sup> montrent pour le premier les restes d'un montant ferré par deux paumelles. Le second est constitué d'un montant et d'une traverse qui formaient un bâti, l'ensemble étant divisé par un montant intermédiaire délimitant deux panneaux. Ce volet était ferré par des charnières, à l'instar de ceux que nous étudierons plus loin. Par contre, nous n'avons pas d'indication sur leur système de fermeture. On peut cependant émettre l'hypothèse que le verrou sans platine et les deux paumelles encore visibles sur le volet supérieur de la demi-croisée de ce même niveau pourraient être un réemploi de la serrurerie d'origine (fig. E.2). Il est également important de noter que le meneau et le croisillon de la croisée étaient feuillurés à l'intérieur pour recevoir les ouvrants, selon un usage classique au XVe siècle, mais que l'on ne retrouvera pas dans les logis où l'étanchéité a été mieux traitée. La restauration des ouvertures et la pose de châssis modernes ne nous ont pas permis de vérifier les dispositions adoptées sur les fenêtres de la grande salle.

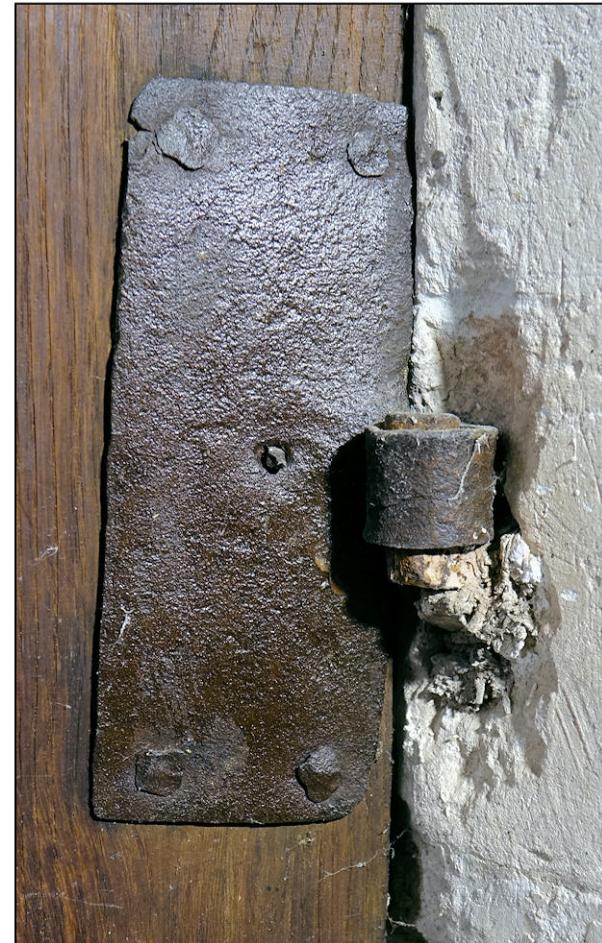
Fig. 5.3. Paumelle et gond

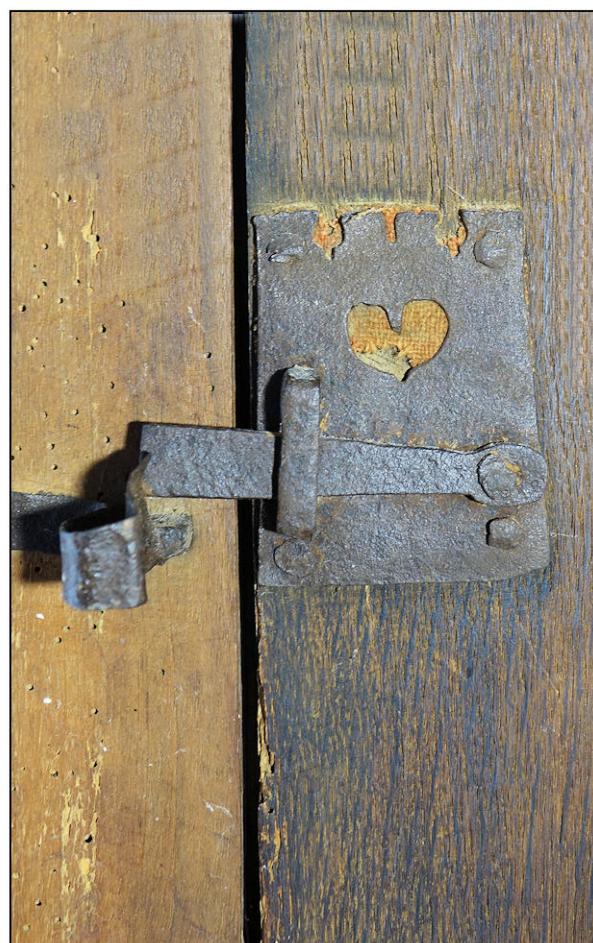
Fig. 5.5. Loquet

Si les vantaux vitrés ont été refaits, il est néanmoins important de s'arrêter sur la conception de leur fermeture qui réemploie la serrurerie ancienne. On observe qu'elle est montée sur platine, alors que celle de la tour ne l'était peut-être pas au vu du verrou conservé dans la demi-croisée du dernier niveau (fig. 2.2 et E.2). Par ailleurs, la platine visible sur le vantail gauche (fig. 5.7 et plan n°4) ne trahit aucun percement pour installer un pêne ou une clenche. Elle recevait en effet l'extrémité du pêne de la targette du vantail droit après avoir traversé la gâche fixée sur le meneau de pierre (fig. 5.7). Ce dernier, à la différence de la tour, n'est pas feuilluré pour accueillir les vantaux. Son parement intérieur est plan et les vantaux viennent le recouvrir totalement pour offrir une meilleure étanchéité. Dans cette conception, les ouvrants peuvent joindre bord à bord ou se chevaucher par l'intermédiaire d'une feuillure. Dans ce dernier cas, il est nécessaire d'ouvrir les vantaux du bas pour libérer ceux du haut, et le vantail droit pour dégager le gauche, selon la méthode employée sur l'exemple suivant. La fermeture du volet est assurée quant à elle par un loquet sur platine ajourée d'un cœur et dont la rive supérieure est découpée d'une fente entre deux lobes (fig. 5.5 et plan n°4), à l'instar des longues charnières. Tous les ajours présentent des vestiges d'un tissu de couleur rougeâtre qui les rehaussait (fig. 5.5 et 5.7).

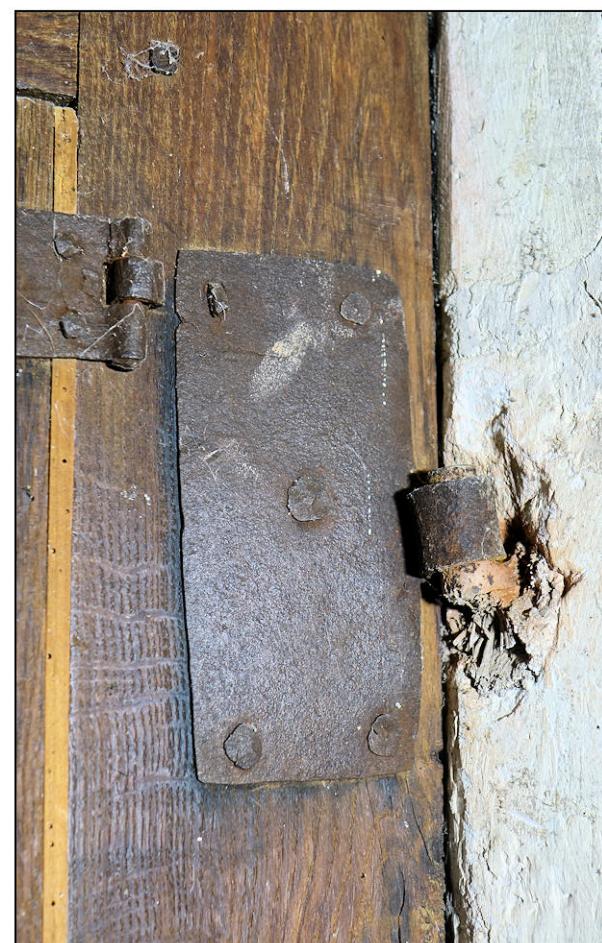
Fig. 5.6. Paumelle et gond

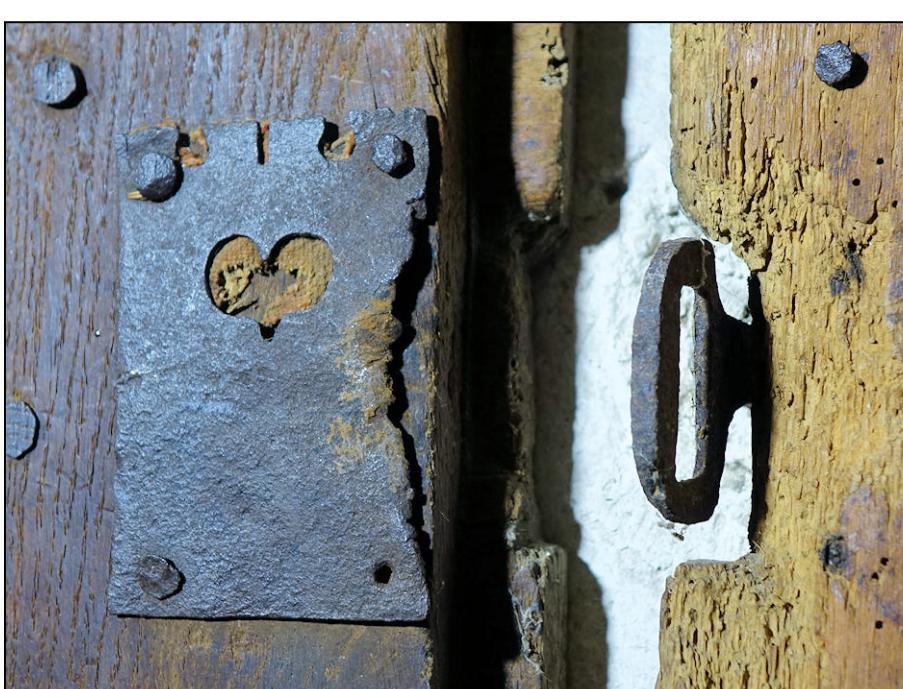
Fig. 5.7. Platine simple et gâche

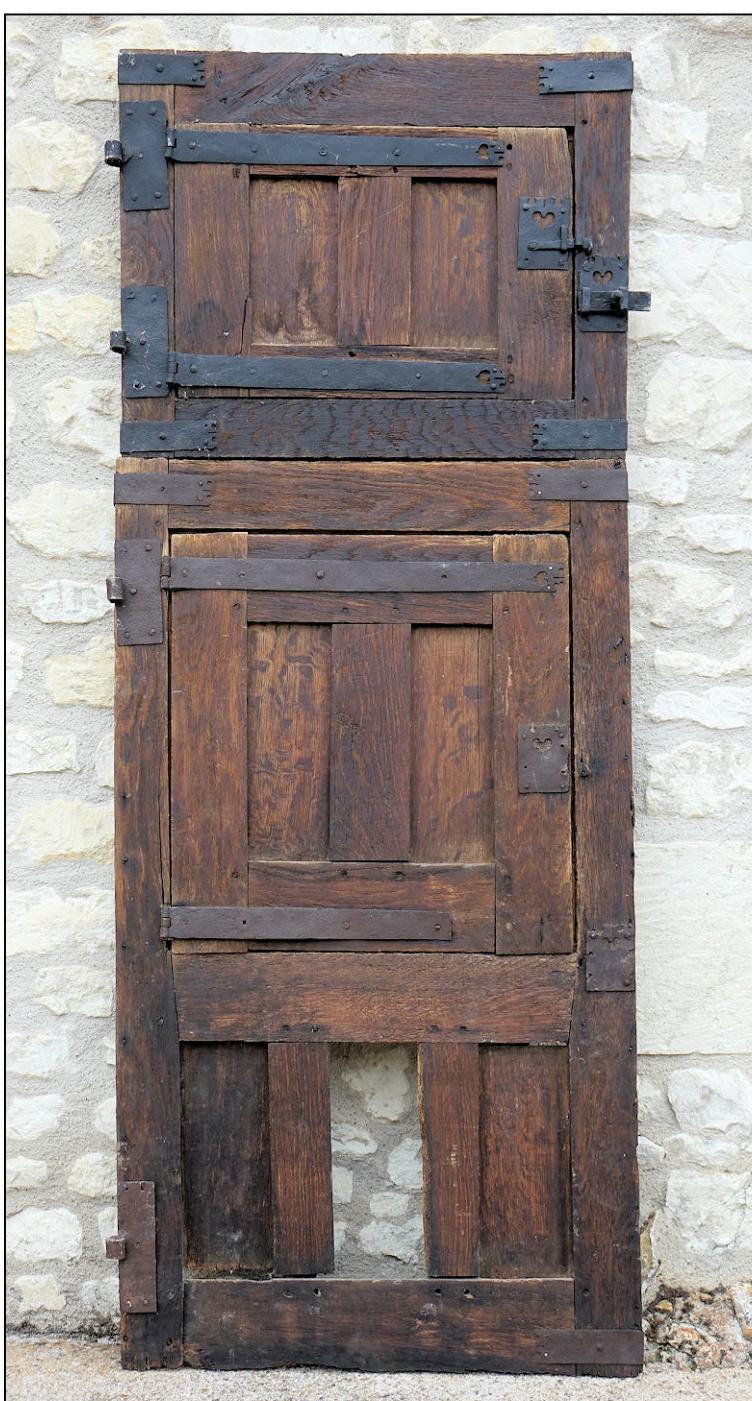
Fig. 7.3. Vue intérieure (volets fermés)

Les ouvrages sont restés dans leur environnement d'origine et dans des conditions atmosphériques proches de celles du XVI<sup>e</sup> siècle puisque l'étage n'est ni chauffé, ni isolé. On observe cependant une nette diminution de la largeur des traverses. Les montants intermédiaires « flottent » et les traverses ne sont plus alignées avec les extrémités des montants (fig. 7.3 et 8.6)<sup>5</sup>. On peut donc penser que les bois n'avaient pas atteint leur équilibre hygroscopique avant leur mise en œuvre et étaient insuffisamment secs, contrairement aux usages rappelés tant au Moyen Âge qu'à la Renaissance : « touchant les bois pour la charpenterie et menuiserie, desquels il faut faire bonne provision, et les couper et débiter quatre et cinq ans ou plus devant que de les mettre en œuvre, principalement pour s'en servir à la menuiserie, afin qu'ils soient en leur bonté et bien secs, et qu'ils ne se puissent retirer [...] »<sup>6</sup>. Par ailleurs, on observe une sélection peu rigoureuse du bois de chêne employé, plus particulièrement pour la traverse supérieure du vantail vitré du haut (fig. 7.3). Les panneaux bénéficient toutefois d'un débit sur quartier pour améliorer leur stabilité.

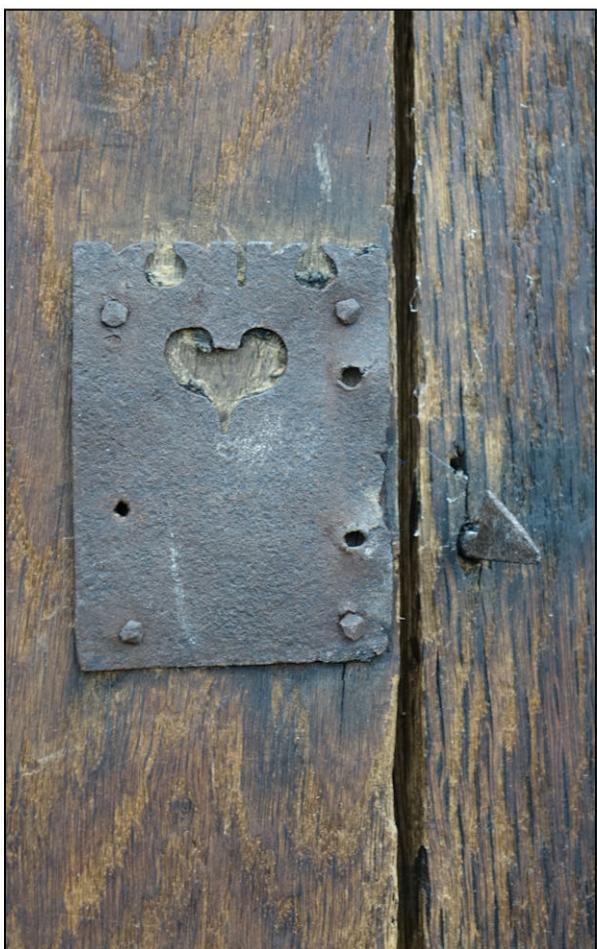
Fig. 8.1. Platine de loquet

Les vantaux vitrés ferment par des targettes et les volets par des loquets montés sur une platine quadrangulaire repérée d'un cœur et découpée sur leur rive supérieure comme les extrémités de charnière, les motifs étant rehaussés par un tissu (fig. 8.1 à 8.3).

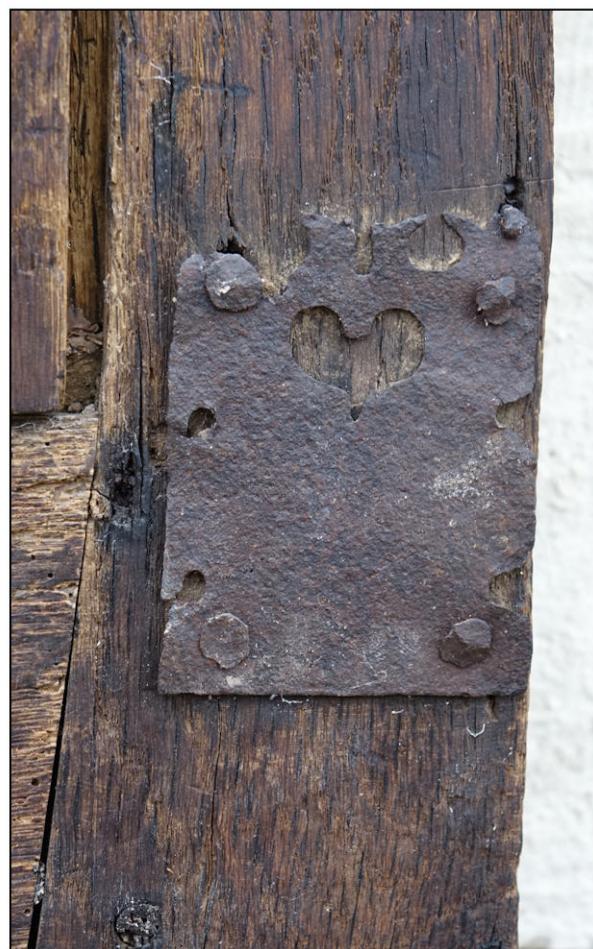
Fig. 8.2. Platine de targette

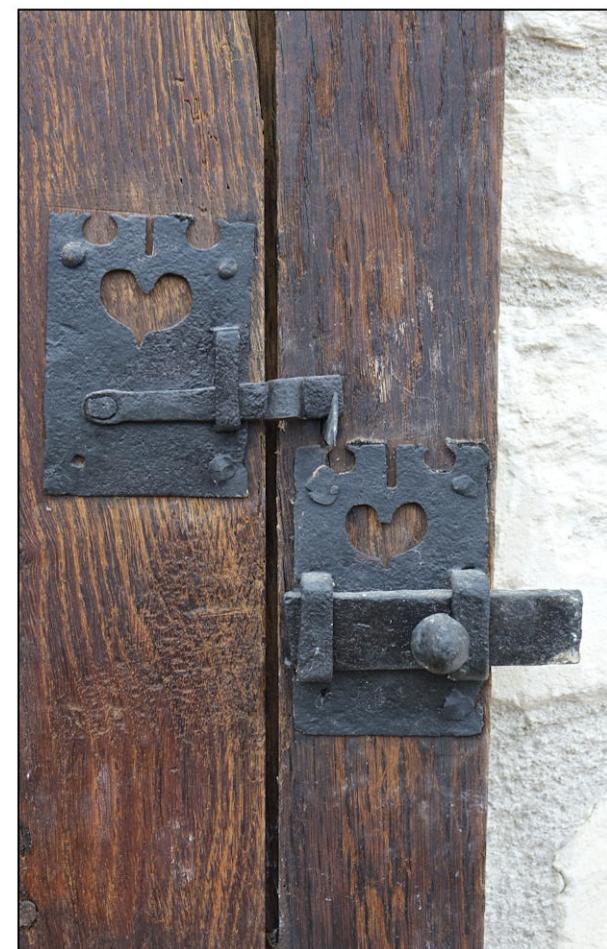
Fig. 8.3. Loquet et targette

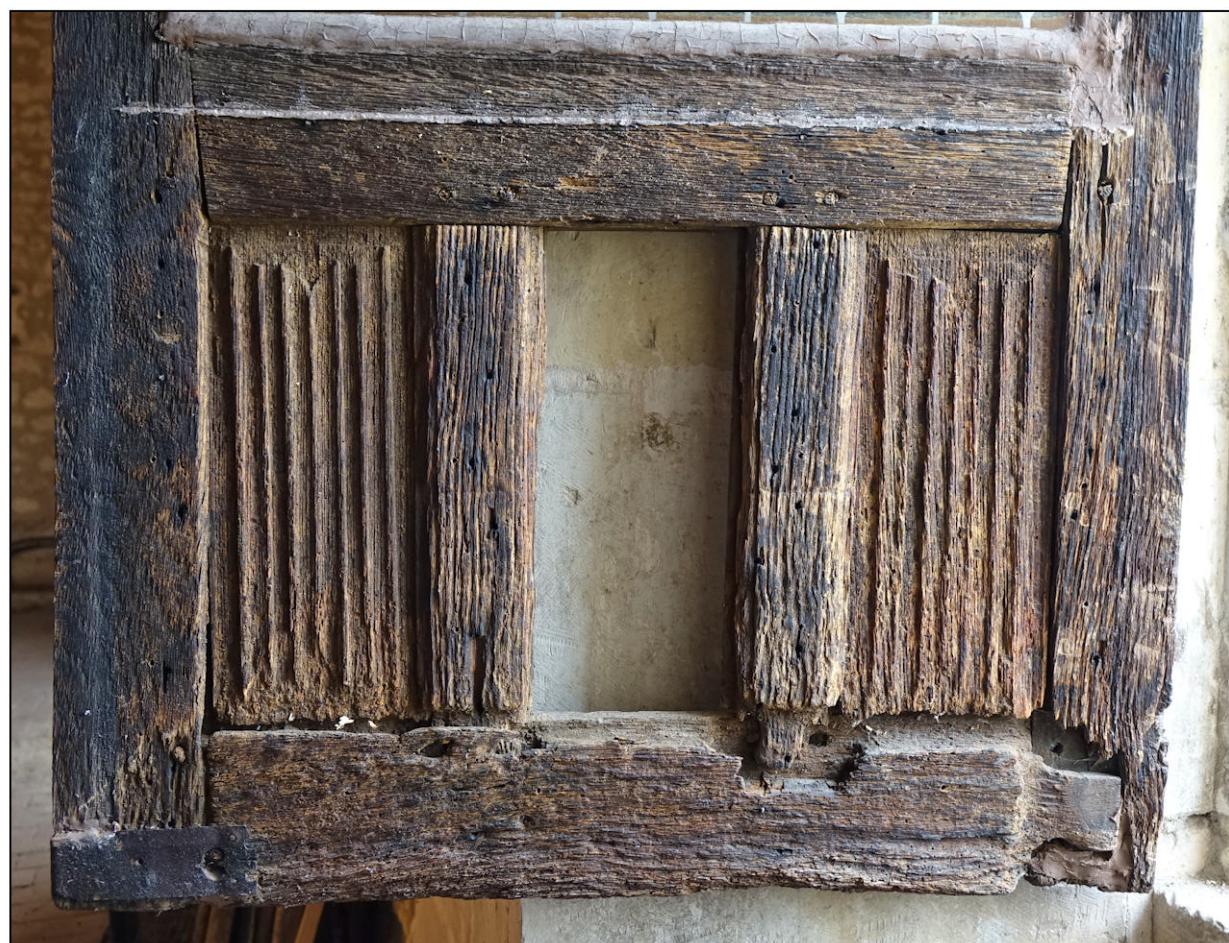
Fig. 8.5. Soubassement à panneaux

Les deux vantaux superposés sont constitués d'un bâti assemblé à tenons et mortaises non traversées. Les tenons restent courts au regard de la largeur disponible. Dans la partie panneautée, ils ont une longueur de 57 mm pour une largeur de battant de 90 mm (fig. 8.5). Le vantail du bas est renforcé par un soubassement à trois panneaux décorés de plis de serviette à l'extérieur et à glace à l'intérieur. Ses deux montants intermédiaires sont moulurés de doucines et les autres rives entourant les panneaux de chanfreins arrêtés. Des feuillures permettent d'installer des vitreries mises en plomb à l'extérieur et des volets à l'intérieur. Les deux vantaux se recouvrent au niveau de la traverse en pierre dépourvue de feuillures. Ils forment ainsi une surface continue plus étanche à l'air et à l'eau. Il est donc nécessaire d'ouvrir le vantail du bas pour mobiliser celui du haut.

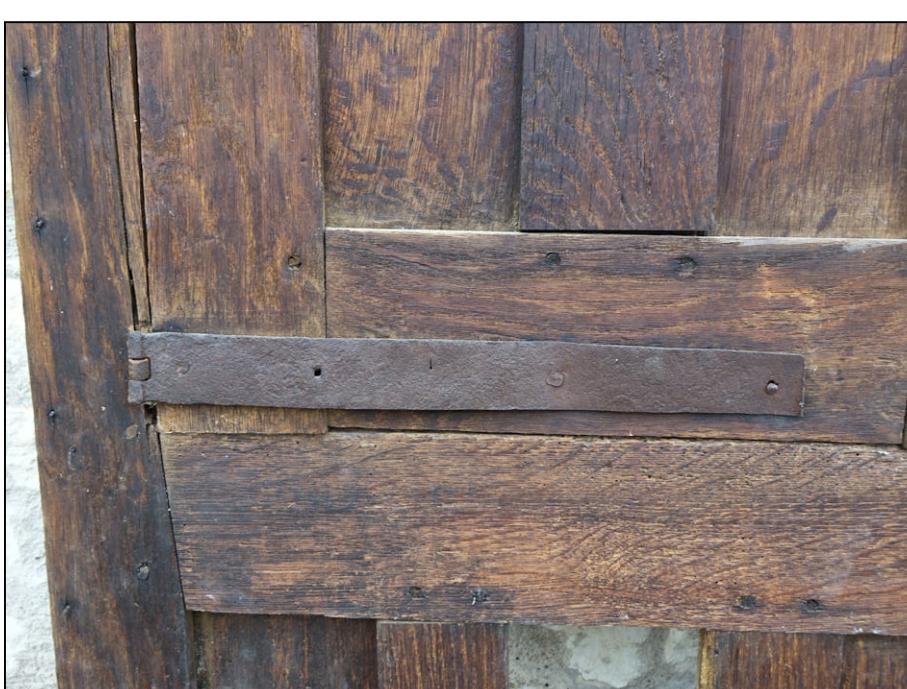
Fig. 8.6. Chânière

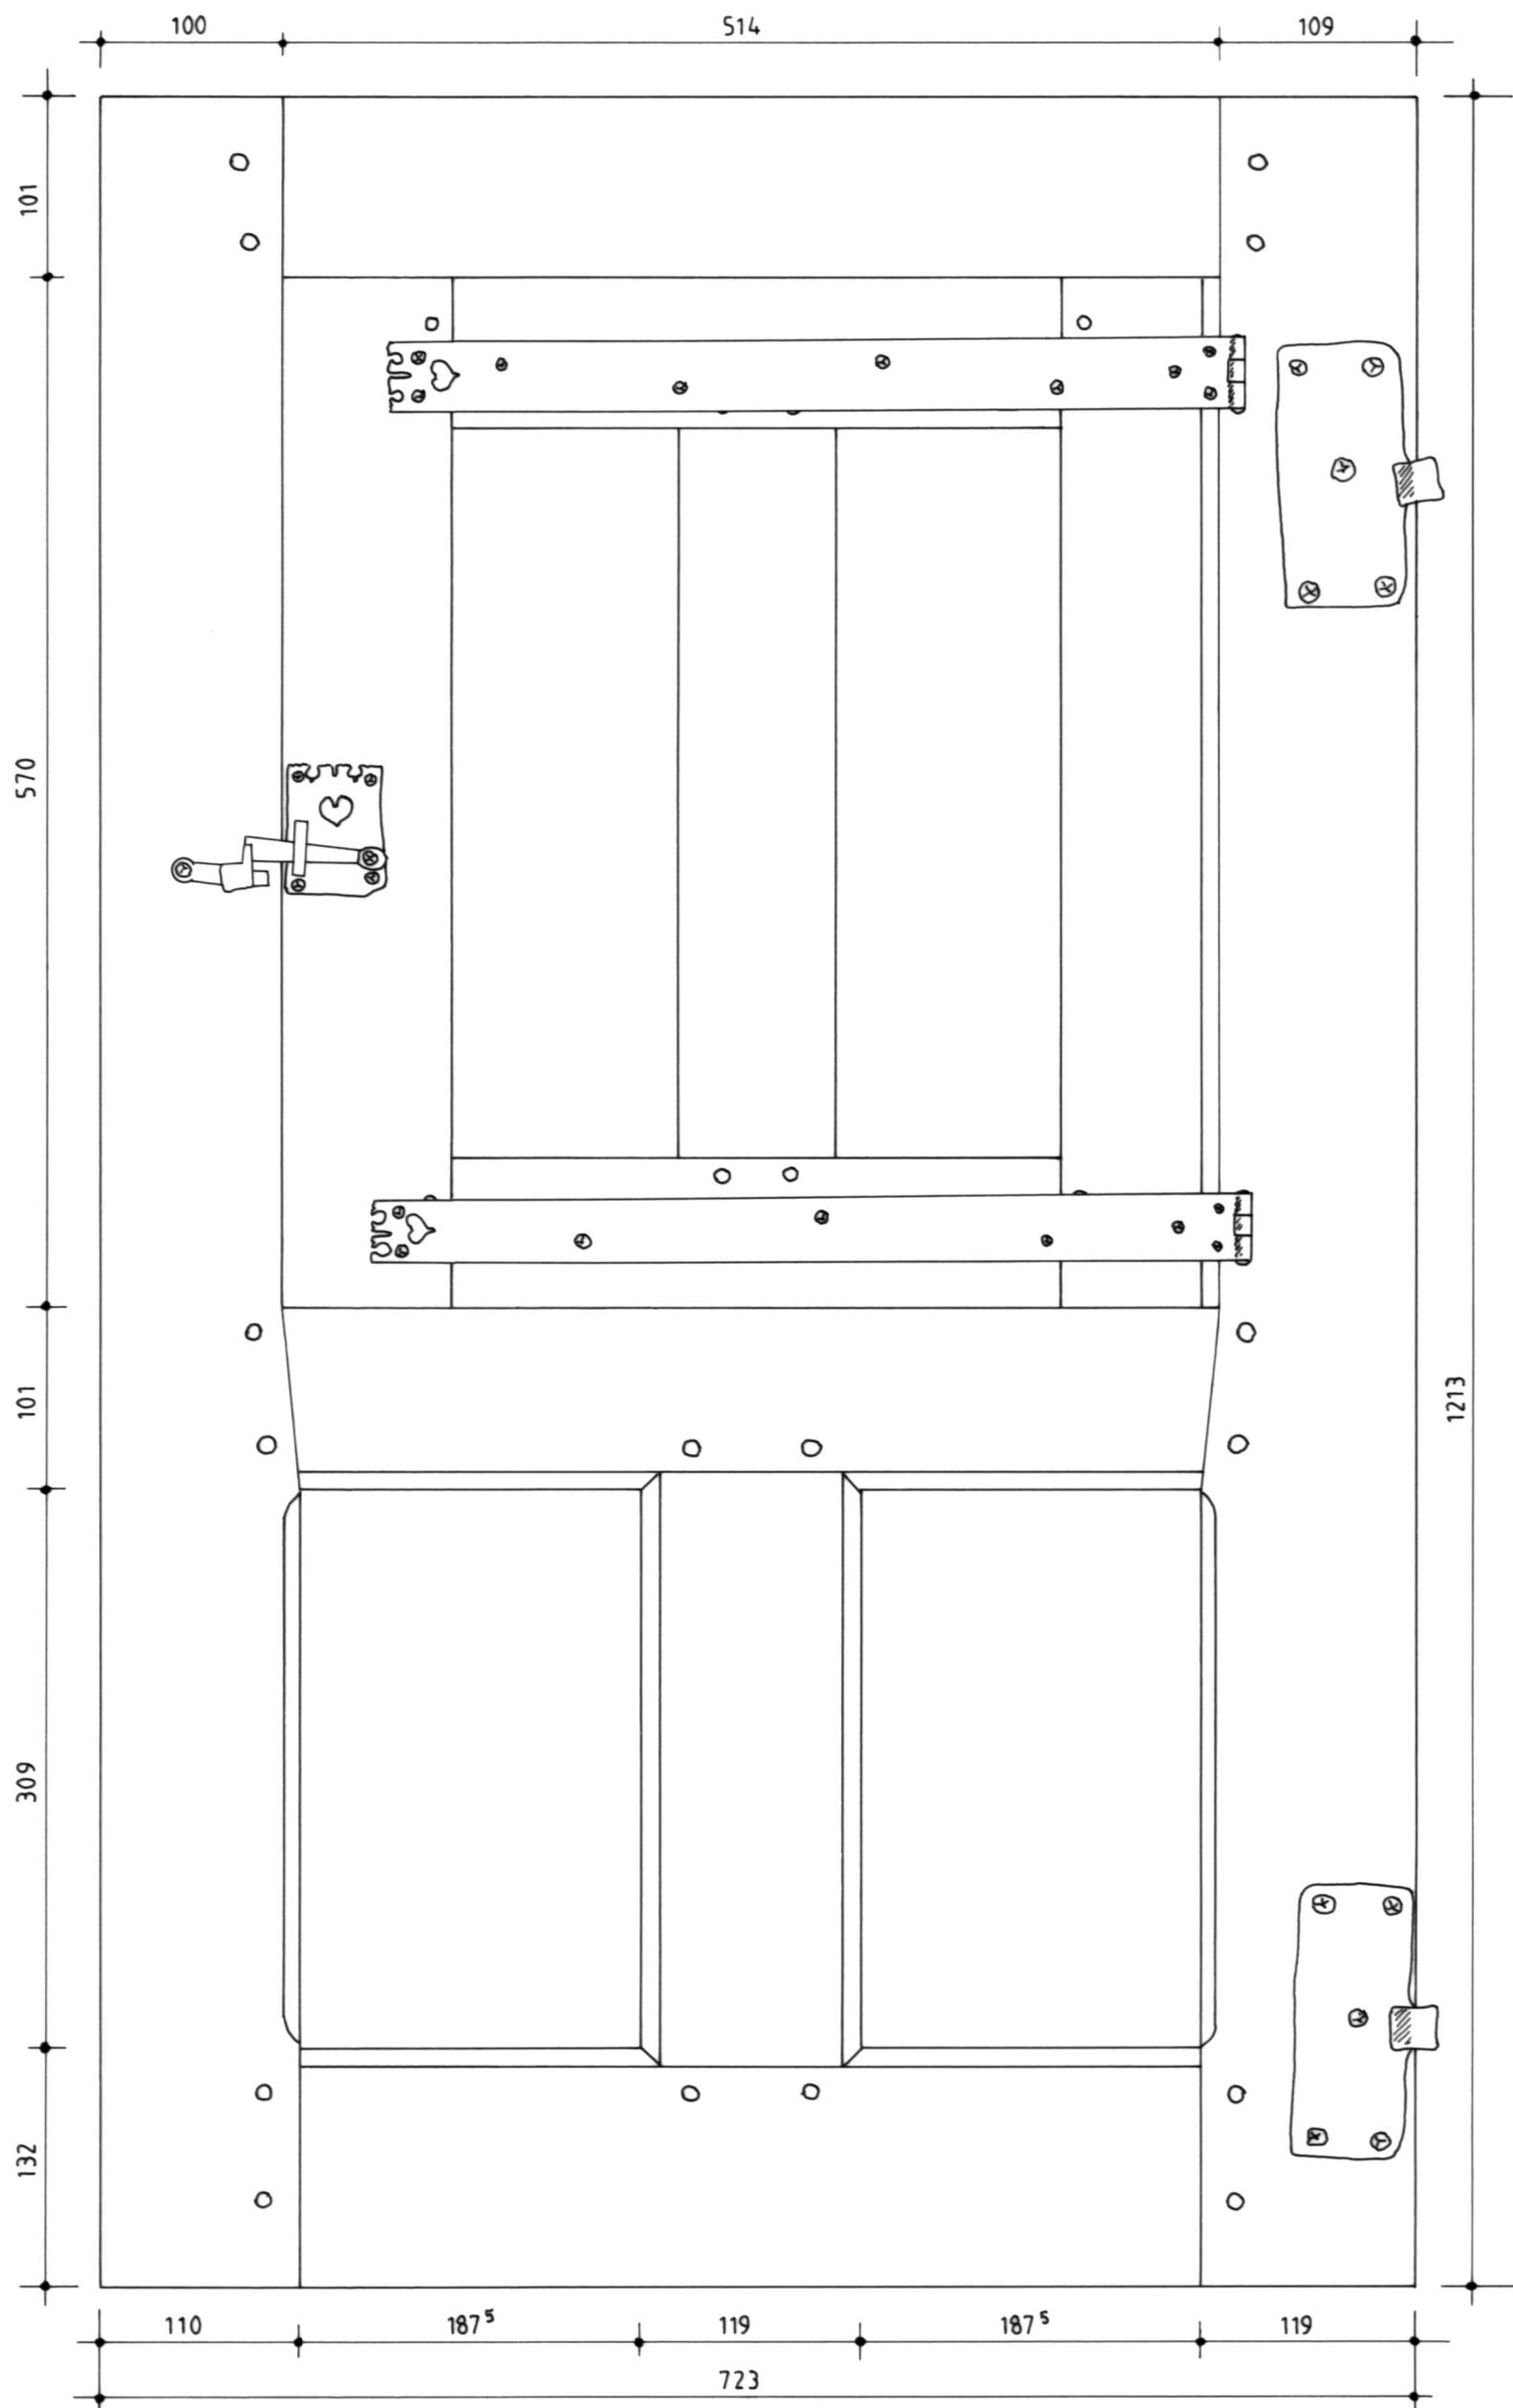
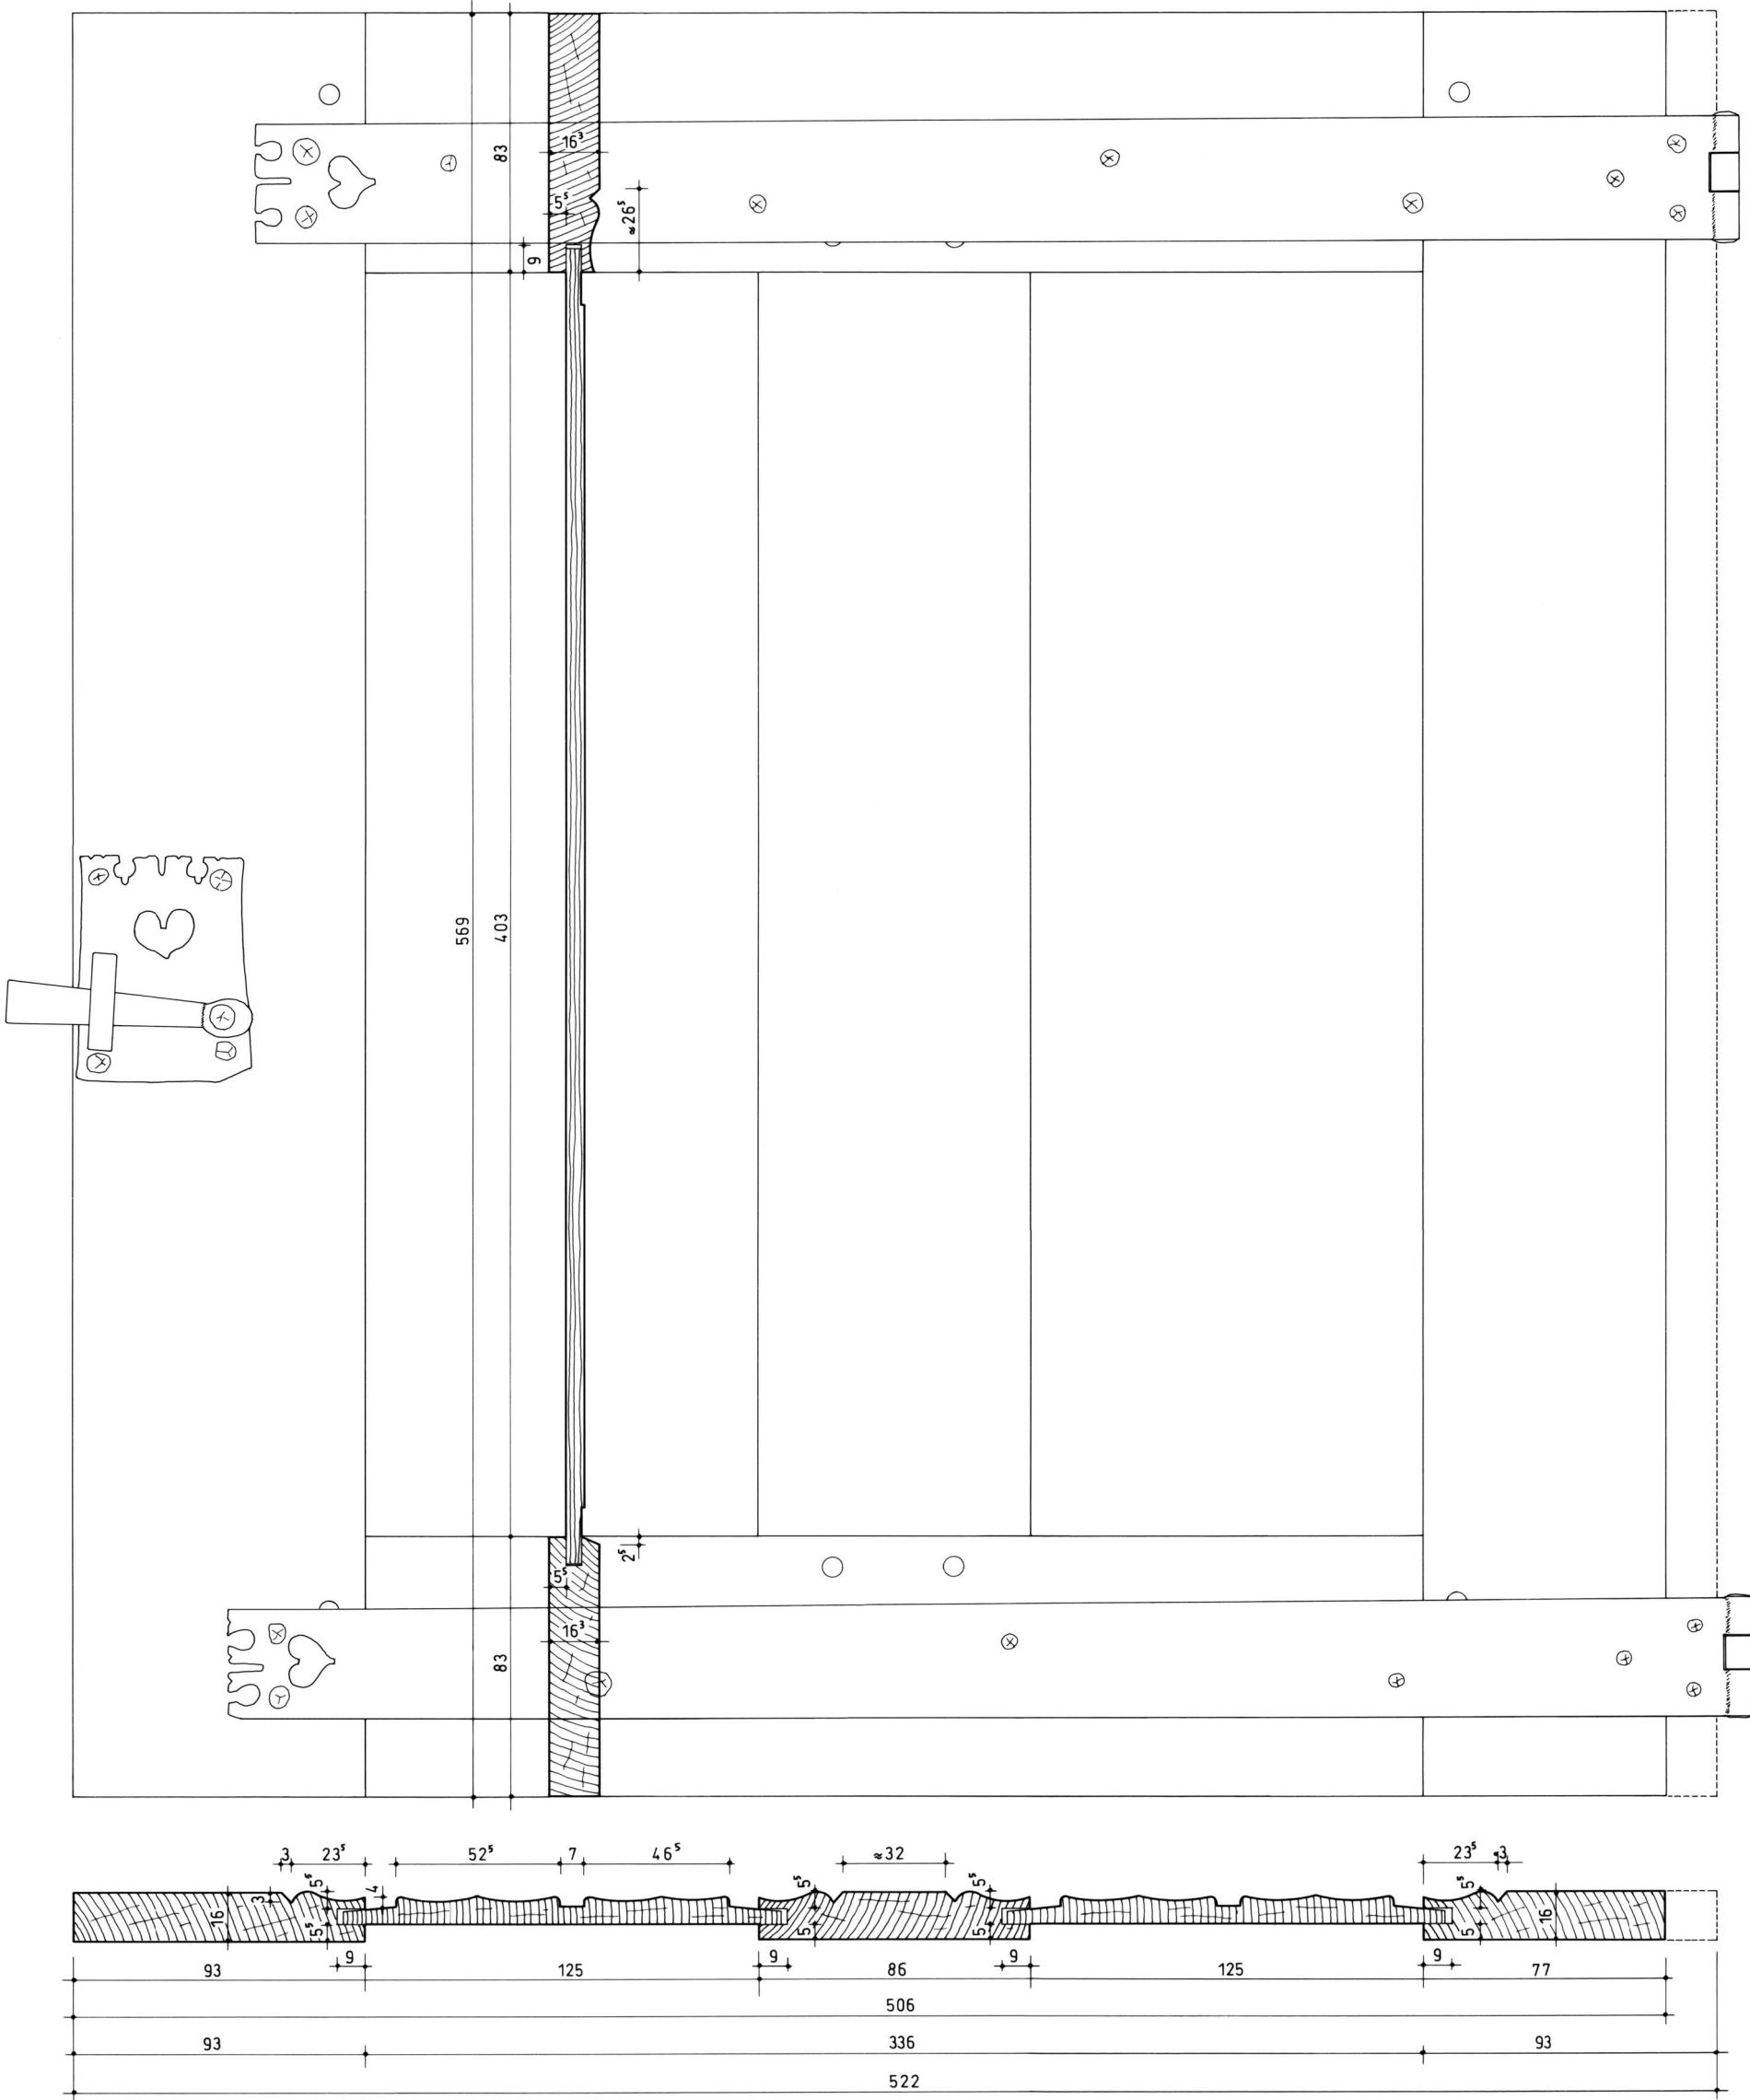
Plan n°2 - Croisée / volet (élévation intérieure)

Ils sont composés d'un bâti assemblé à tenons et mortaises non traversées, lequel est divisé par un montant délimitant deux panneaux à serviette plissée à l'extérieur et à glace à l'intérieur. Il est à noter que les panneaux sont débités logiquement sur quartier pour leur conférer une meilleure stabilité, alors qu'ils ne l'étaient pas sur les vantaux vitrés refaits plus tard (fig. 4.4). Leur largeur a été adaptée lors de leur réemploi. Sur le plan n°2, la restitution de la largeur d'origine du montant droit (93 mm) du volet droit permet de faire coïncider la rive extérieure avec les deux charnières. Leur épaisseur est exceptionnellement fine pour des volets assemblés (16 mm). Celle-ci a d'ailleurs limité le relief de leur doucine à environ 3 mm. Cette difficulté s'explique par la feuillure peu profonde des vantaux vitrés qui étaient réalisés à la fin du Moyen Âge. Elle était encore adaptée aux volets constitués de simples planches dont l'épaisseur était souvent voisine d'un demi pouce, soit 13 mm. Certains menuisiers ont pu pratiquer une feuillure en périphérie de leurs volets pour les enfoncer davantage dans le vantail comme nous le verrons dans l'exemple suivant, d'autres ont préféré amaigrir leurs rives pour les adapter<sup>4</sup>. La section de leurs éléments était alors trapézoïdale. Ces techniques ont bien évidemment été mises en œuvre en attendant la mise au point et la généralisation du recouvrement des volets avec une serrurerie adaptée. Au vu de ces caractéristiques, il ne fait guère de doute que ces volets proviennent bien de la croisée d'origine.

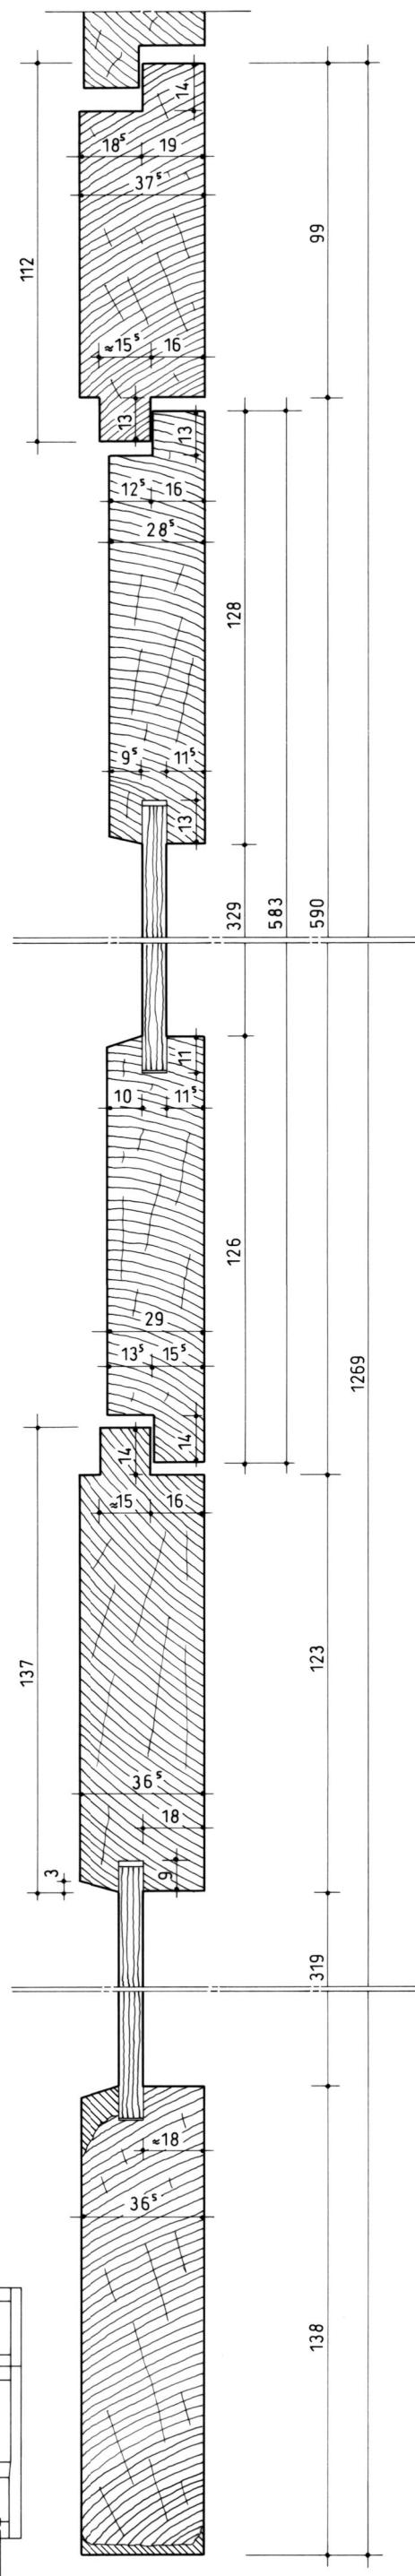
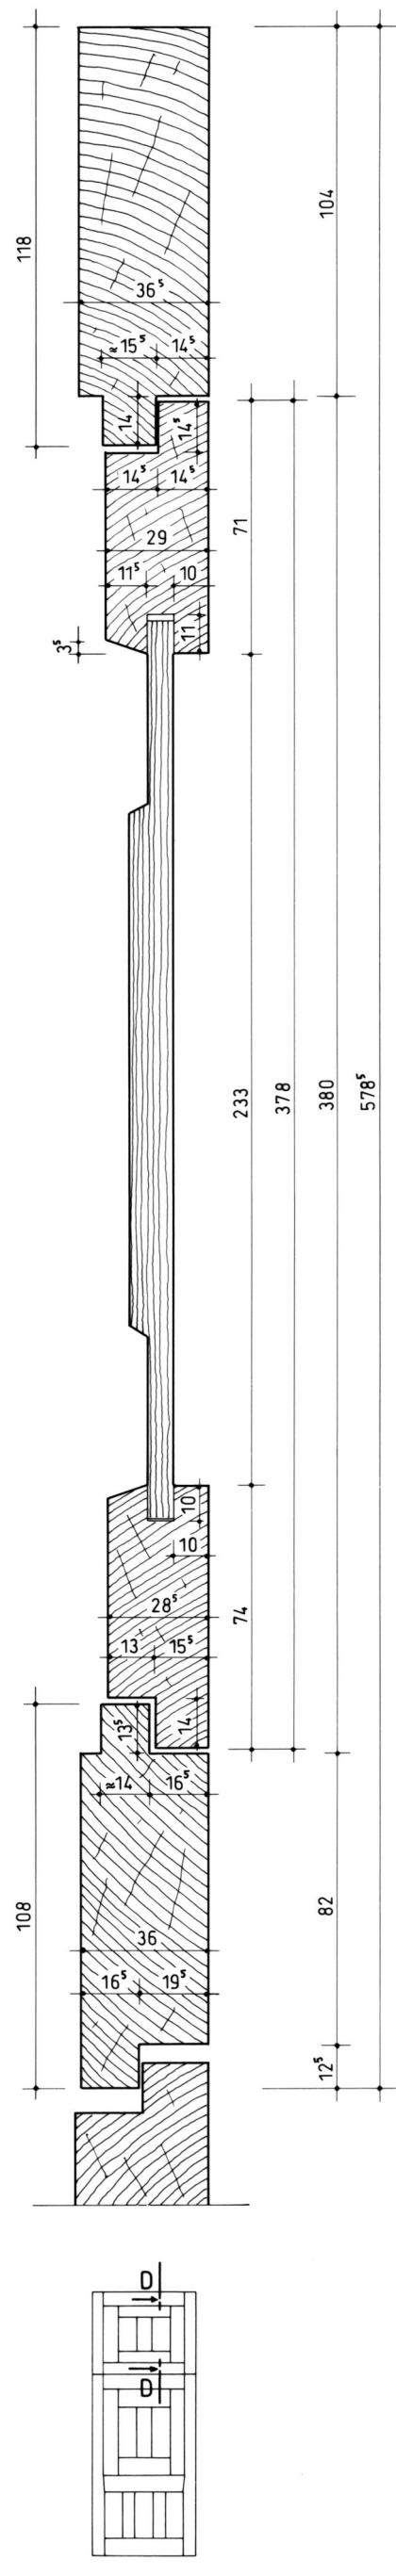
VERNEUIL-LE-CHÂTEAU (Indre-et-Loire)	Plan n°8 - Demi-croisée / sections verticales		
Château de la Tour-du-Raynier	A. TIERCELIN	2024	Etude n°37002

5 Les sections verticales du plan n°8 rétablissent sensiblement les largeurs d'origine des traverses.
