# VERNEUIL-LE-CHÂTEAU (Indre-et-Loire)

## Château de la Tour-du-Raynier

### Croisée et demi-croisée

Fin du XVe s. et début du XVI<sup>e</sup> s.

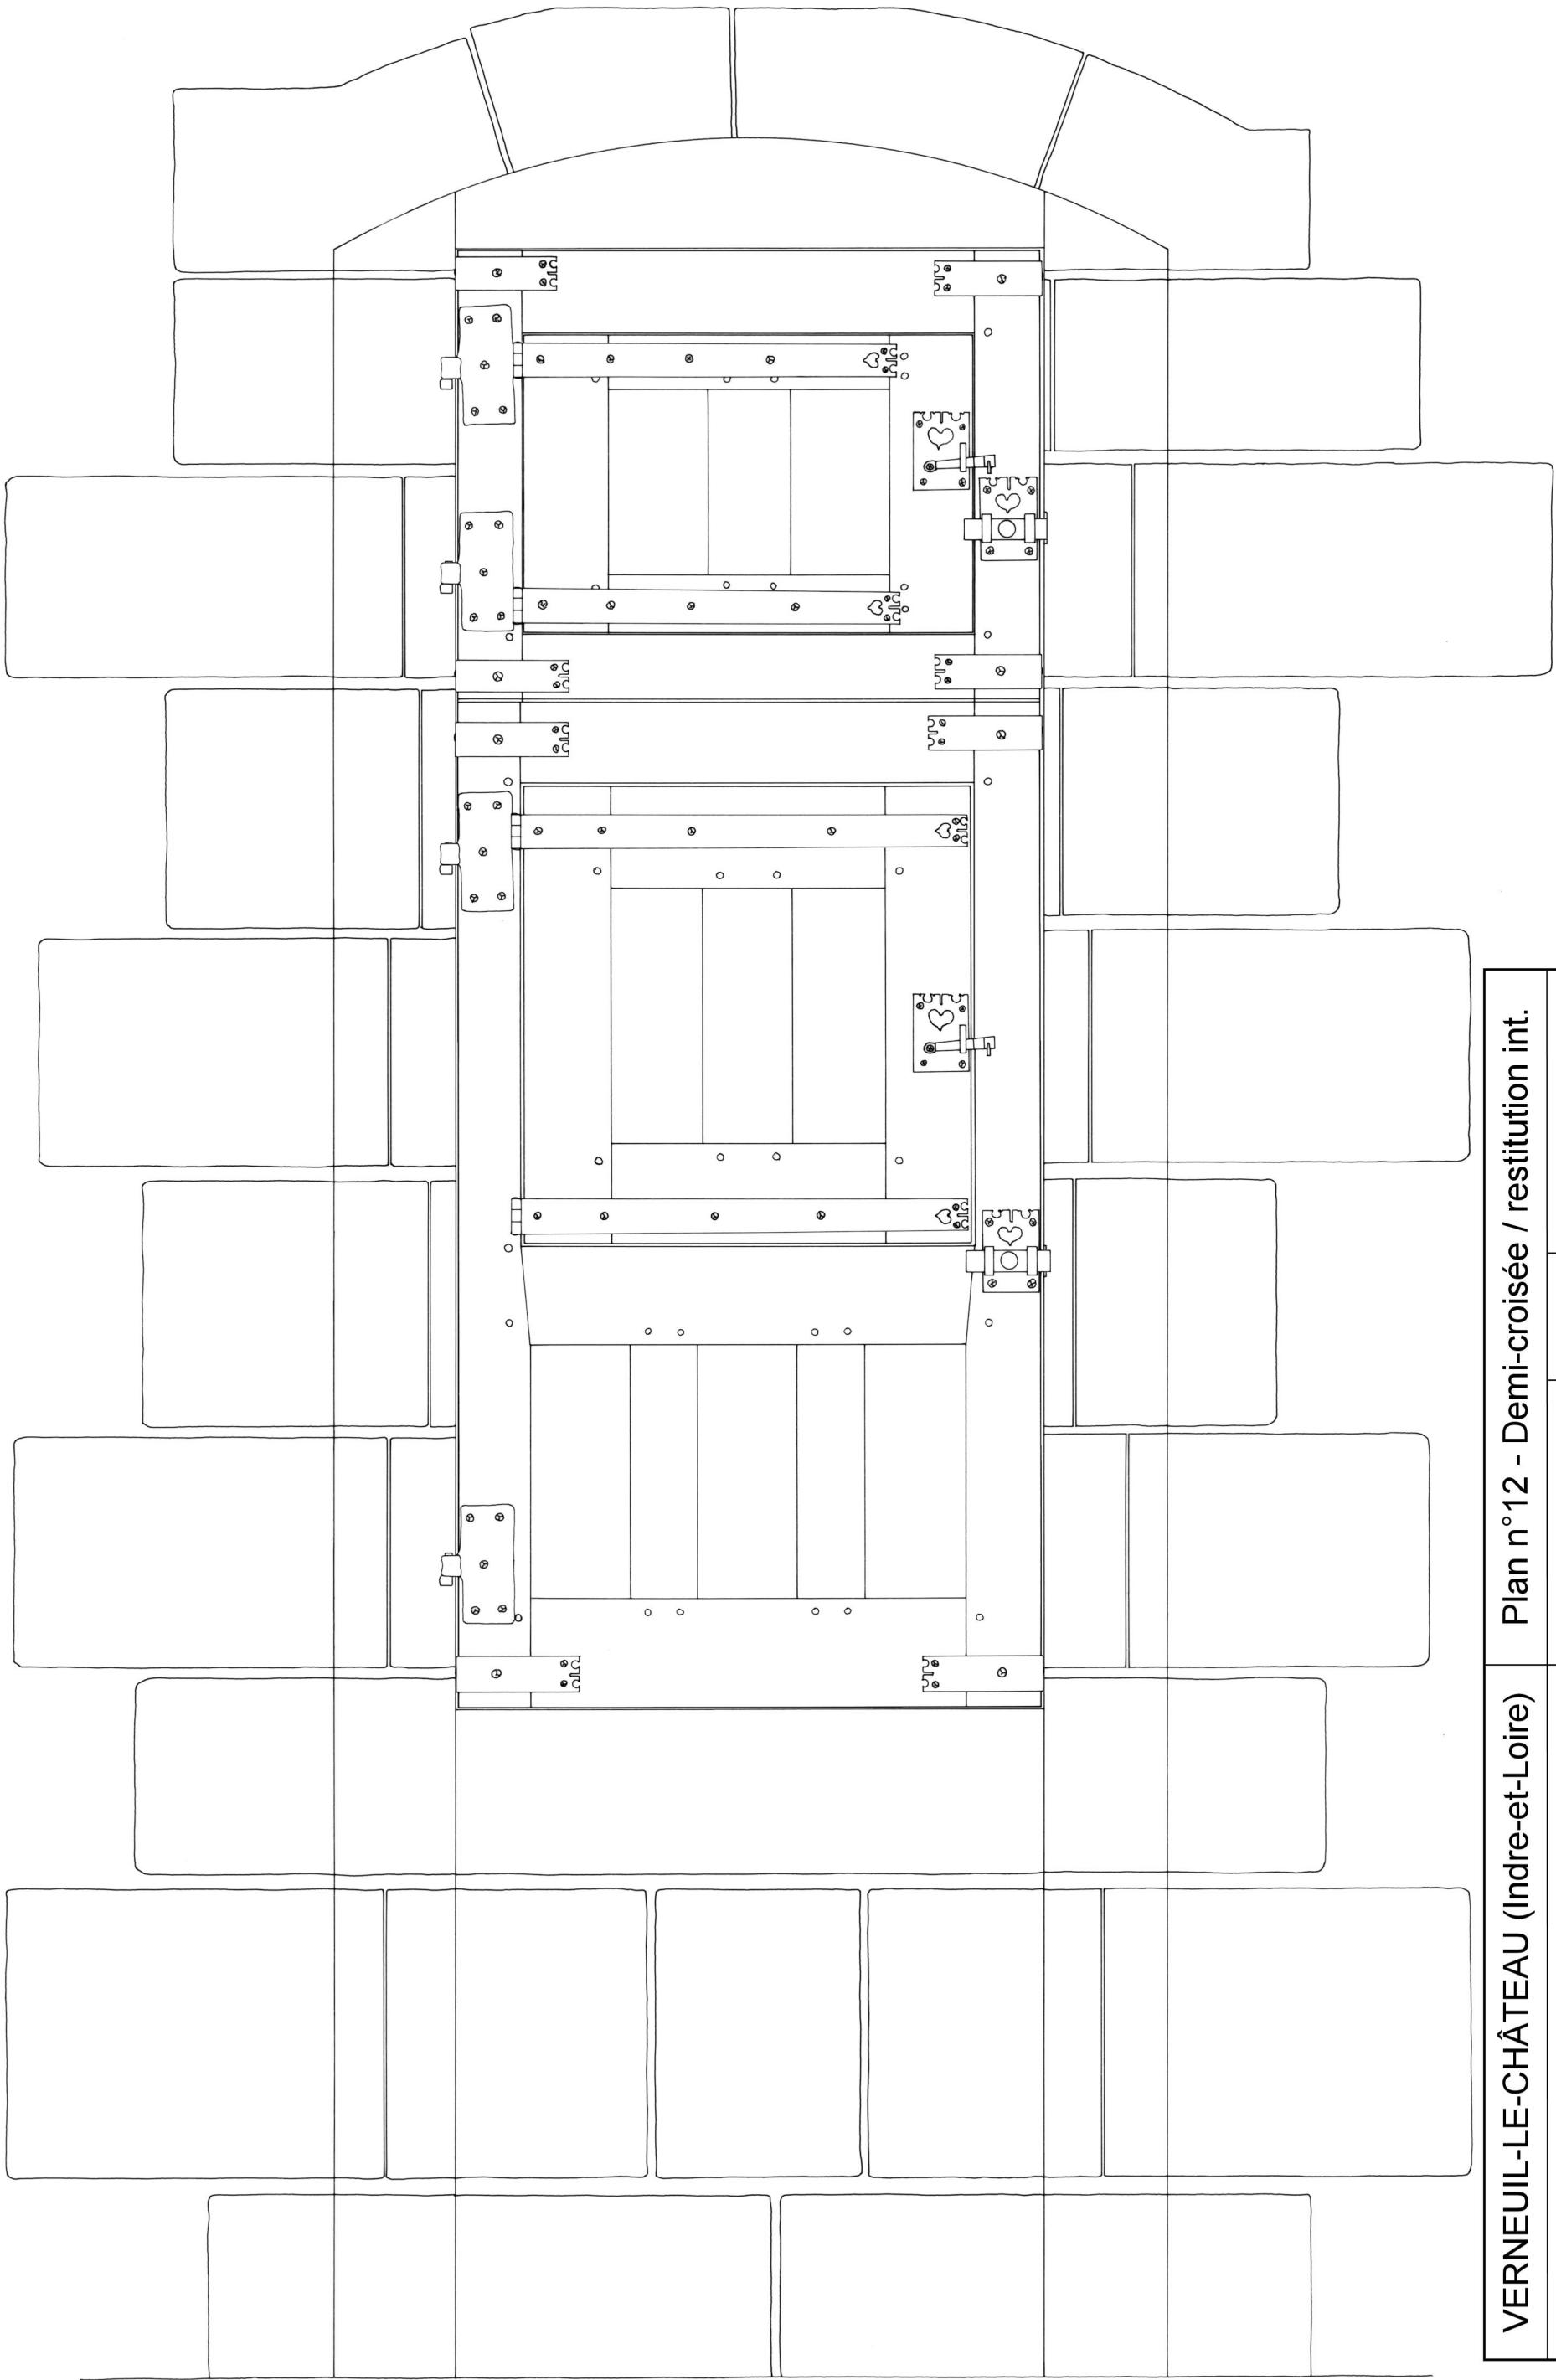
VERNEUIL-LE-CHÂTEAU (Indre-et-Loire) Plan n°12 - Demi-croisée / restitution int.  
Château de la Tour-du-Raynier

Nos plans figurent une serrurerie complète, les organes, même mutilés, étant en place. Il ne manquait qu'un étrier et une paumelle en partie basse du vantail inférieur. Le panneau central du soubassement a été restitué à l'identique des deux autres, au vu des rainures du vantail qui n'indiquent pas l'utilisation d'un panneau ajouré de type judas avec guichet intérieur. Quant à la vitrerie, nous avons restitué des panneaux à losanges qui n'ont qu'une valeur indicative, les traces de leur ancienne présence étant trop ténues. Toutefois, l'utilisation de compositions géométriques plus élaborées, de type borne et/ou pièce carrée, n'est pas attestée avant les années 1520.
