AUBIGNY (*Calvados*)

Château

Demi-croisée

Dernier quart du XVII^e siècle

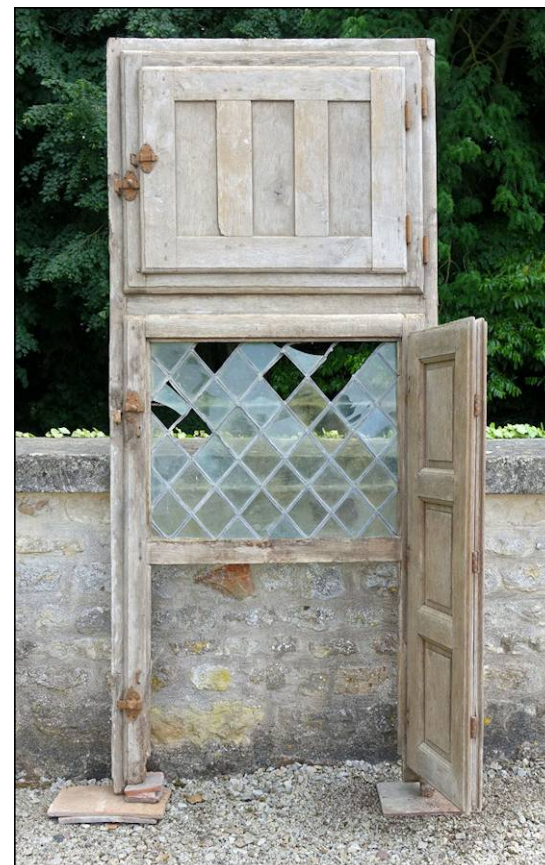
Cette petite demi-croisée de fabrication traditionnelle était remisee dans la chapelle du château. Ses caractéristiques permettent de la dater du dernier quart du XVII^e siècle, alors que le château fut édifié vers la fin du XVI^e siècle ou le début du suivant. Ses fenêtres avaient alors des meneaux et des croisillons en pierre, lesquels furent supprimés par la suite pour apporter plus de clarté aux appartements. Un autre châssis de fenêtre, dont il ne subsiste que le bâti dormant (fig. 2.4) séparé par un meneau mouluré en bois, témoigne d'une reprise au moins partielle des croisées dans les dernières décennies du XVII^e siècle. Il ne reste de cette campagne que ces deux exemples, les autres fenêtres du château ayant été dotées, dans le courant du XVIII^e siècle, de grandes croisées à petits carreaux. La demi-croisée d'Aubigny demeure de conception traditionnelle pour cette fin du XVII^e siècle, mais elle conserve de façon plus exceptionnelle les deux tiers de sa vitrerie à losanges et sans doute sa peinture d'origine.

Il est constitué d'un bâti assemblé à tenons et mortaises traversées dont les chevilles ne sont pas alignées aux arasements des tenons. Sa hauteur est divisée par une traverse moulurée de deux quarts-de-rond séparés par un filet (fig. 2.3), profil très usité en Normandie occidentale. C'est également le profil adopté sur le meneau du bâti dormant conservé en façade sud (fig. 2.4). Il est à noter que la traverse moulurée de la demi-croisée n'est pas feuillurée pour recevoir le vantail vitré du haut (plan n°4, section C-C). La pièce d'appui, qui n'a pas été conservée, ne l'était pas davantage d'après notre restitution du pied de la demi-croisée (plan n°4, section D-D). A l'extérieur, elle n'était pas non plus profilée en quart-de-rond pour améliorer son étanchéité, selon les pratiques de l'époque. La mortaise située au pied du montant droit du bâti dormant, dont l'épaule est conservé, nous a permis de restituer sa hauteur et d'en déduire qu'elle n'était pas moulurée. En effet, cette demi-croisée était posée dans une fenêtre plus ancienne où l'appui en pierre devait avoir une feuillure d'environ 50 mm, dimension qui ne permettait pas l'adoption d'une pièce d'appui moulurée. Nous avons donc là une conception quelque peu archaïque pour la période.

Ils sont constitués d'un bâti assemblé à tenons et mortaises traversées dont les chevilles ne sont pas alignées aux arasements des tenons, technique qui permet de renforcer le maintien des bâtis, mais qui ne semble pas avoir été utilisée avant le dernier quart du XVII^e siècle dans l'ouest de la France. Nous verrons plus loin que les volets adoptent une conception différente. Les deux vantaux sont installés traditionnellement à recouvrement sur le bâti dormant. Le vantail du bas, plus élevé, est divisé par une traverse intermédiaire qui permet de le consolider et de limiter la hauteur de ses vitreries mises en plomb. Cette traverse est en retrait du nu intérieur pour adopter un volet qui couvre les deux compartiments vitrés. Cette façon de faire était également utilisée sur une croisée que nous avons étudiée dans la région de Saint-Lô (étude n°50002), datable de la fin du XVII^e siècle. Elle semble être une évolution des pratiques des trois premiers quarts du siècle durant lesquels chaque compartiment vitré recevait un volet indépendant. Le vantail du haut ne possède pas de jet d'eau pour améliorer son étanchéité, et celui du bas, malgré la disparition de sa traverse basse, n'en montre aucune trace.

Le volet du haut est constitué d'un bâti assemblé à tenons et mortaises non traversées dont les chevilles sont disposées parallèlement aux arasements des tenons, au contraire des vantaux vitrés, comme nous l'avons vu plus haut. Il est divisé par deux montants moulurés de doucine, lesquels délimitent trois panneaux à plate-bande simple. Ce volet est installé à recouvrement sur le vantail vitré. Quant au volet du bas, il n'est pas d'un seul tenant, mais brisé en deux feuilles pour limiter son encombrement sur l'embrasement intérieure et s'étend sur toute la hauteur du vantail sans être interrompu par la traverse intermédiaire de celui-ci.

La rotation des vantaux vitrés et des volets est assurée par des fiches à gond tandis que la brisure de ces derniers est articulée de façon classique par des fiches à broche rivée à cinq nœuds, dites fiches de brisure.

Les vantaux vitrés et les volets ferment par des targettes sur platine ovale, quelle que soit l'altitude des ouvrants.
