# MEDAVY (Orne)

## Prieuré Notre-Dame du Repos

### Demi-croisée

*Premier quart du XVII<sup>e</sup> siècle*

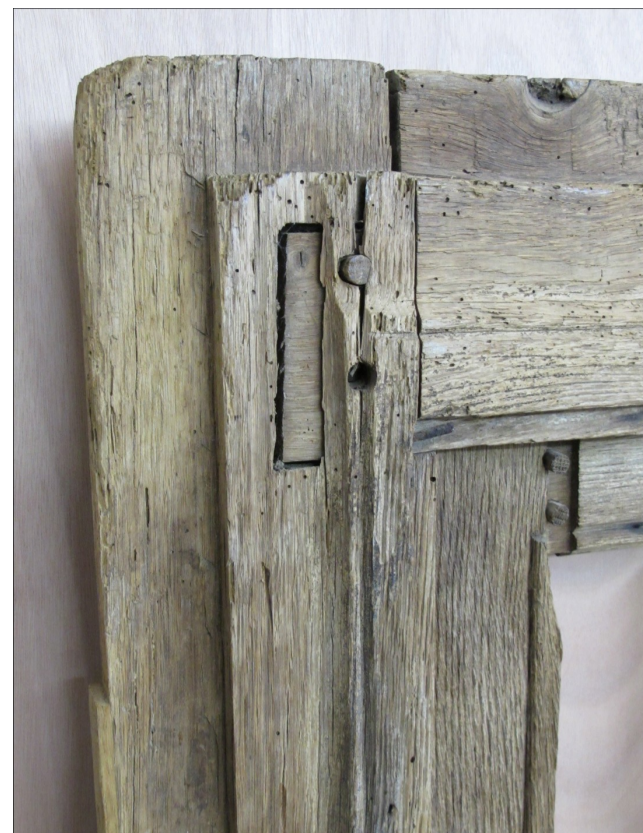
Fig. E.1. Vantail vitré de l'ancien prieuré de Daumeray, premier quart du XVIe siècle (étude n°49006).

Si, par son architecture, l'infirmerie peut être datée du XVIIe siècle, les caractéristiques de la petite demi-croisée permettent sans doute d'être plus précis sur cette datation. Les vantaux à soubassement à panneaux ont beaucoup été pratiqués au XVIe siècle, mais s'éteignent progressivement durant le premier quart du XVIIe siècle au profit de vantaux entièrement vitrés. Quant aux fiches à gond, elles ne sont pas attestées avant le début du XVIIe siècle. Le recoupement de ces deux caractéristiques, que les autres ne contredisent pas (utilisation de fiches à broche rivée, de targettes sur platine ovale, de vitreries mises en plomb ; absence d'une pièce d'appui et de jets d'eau), nous incite à penser que cette petite demi-croisée a été réalisée durant le premier quart du XVIIe siècle. Il reste les assemblages traversés dont nous n'avons aucune trace de leur utilisation en France occidentale à une période aussi haute. Nous savons toutefois qu'ils étaient connus au moins des flamands et nous en avons vu les avantages. On peut donc penser qu'il s'agit ici d'un emploi rare d'assemblages traversés pour renforcer le soubassement à panneau et que cette caractéristique n'est pas de nature à établir une datation plus tardive.
