CAMBREMER (*Calvados*)

Manoir du Bais

Jalousies

*Dernier quart du XVIII^e siècle
ou
première moitié du XIX^e siècle*

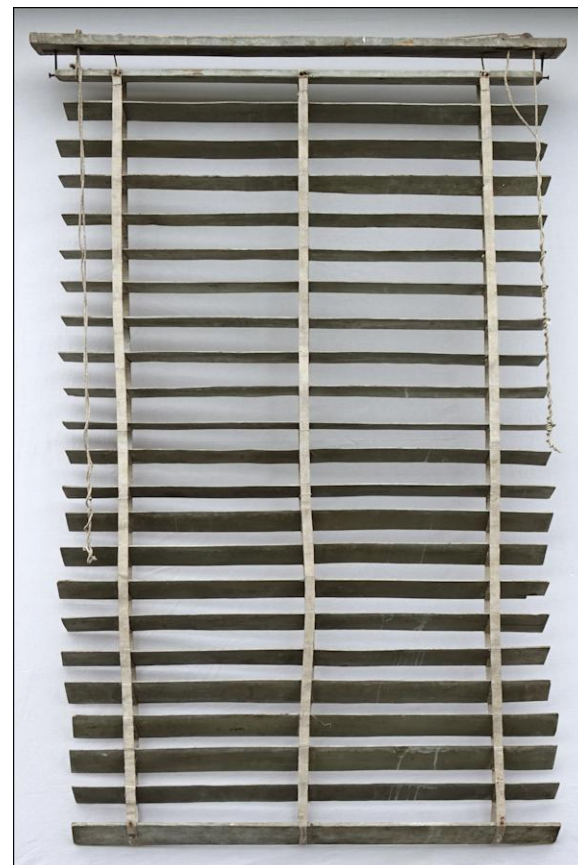
Trois jalousies ont été redécouvertes lors de notre étude sur une croisée du XV^e siècle du manoir du Bais (étude n°14022). Elles étaient entreposées et quelque peu oubliées dans les combles du logis. Ces ouvrages de fabrication simple, exposés aux intempéries et peu pérennes, ont disparu de nos fenêtres, dans leur forme traditionnelle, depuis longtemps¹. L'examen de ces jalousies nous a permis de constater que tous leurs éléments présentaient une facture manuelle et qu'il ne pouvait s'agir d'ouvrages industriels. Nous avons donc fait l'étude de ces trois jalousies pour en détailler la fabrication et la comparer aux descriptions des auteurs des XVIII^e et XIX^e siècles, mais aussi pour comprendre comment ces ouvrages fragiles avaient pu nous parvenir et tenter d'en préciser la datation.
