CHASSIS DE FENETRES		
1 - Panneaux de vitres dormants		
Planche n°1 - Bretagne		
A TIERCELIN	2006	Fiche 1.1

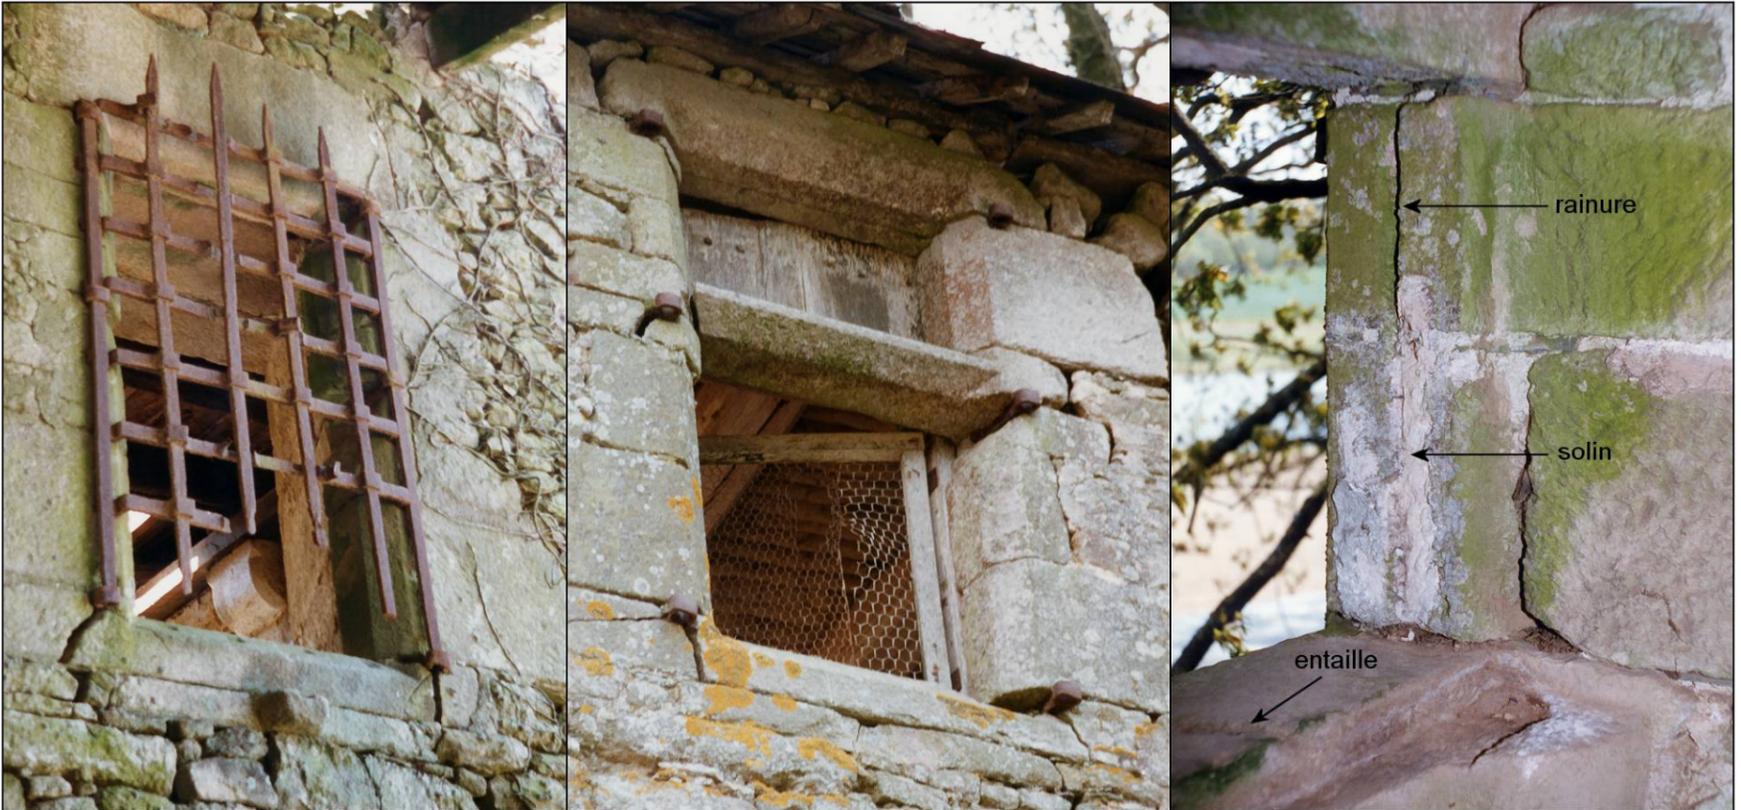
Fig. 1.1. Région de Locminé (Morbihan) - Manoir (étude n°56005)

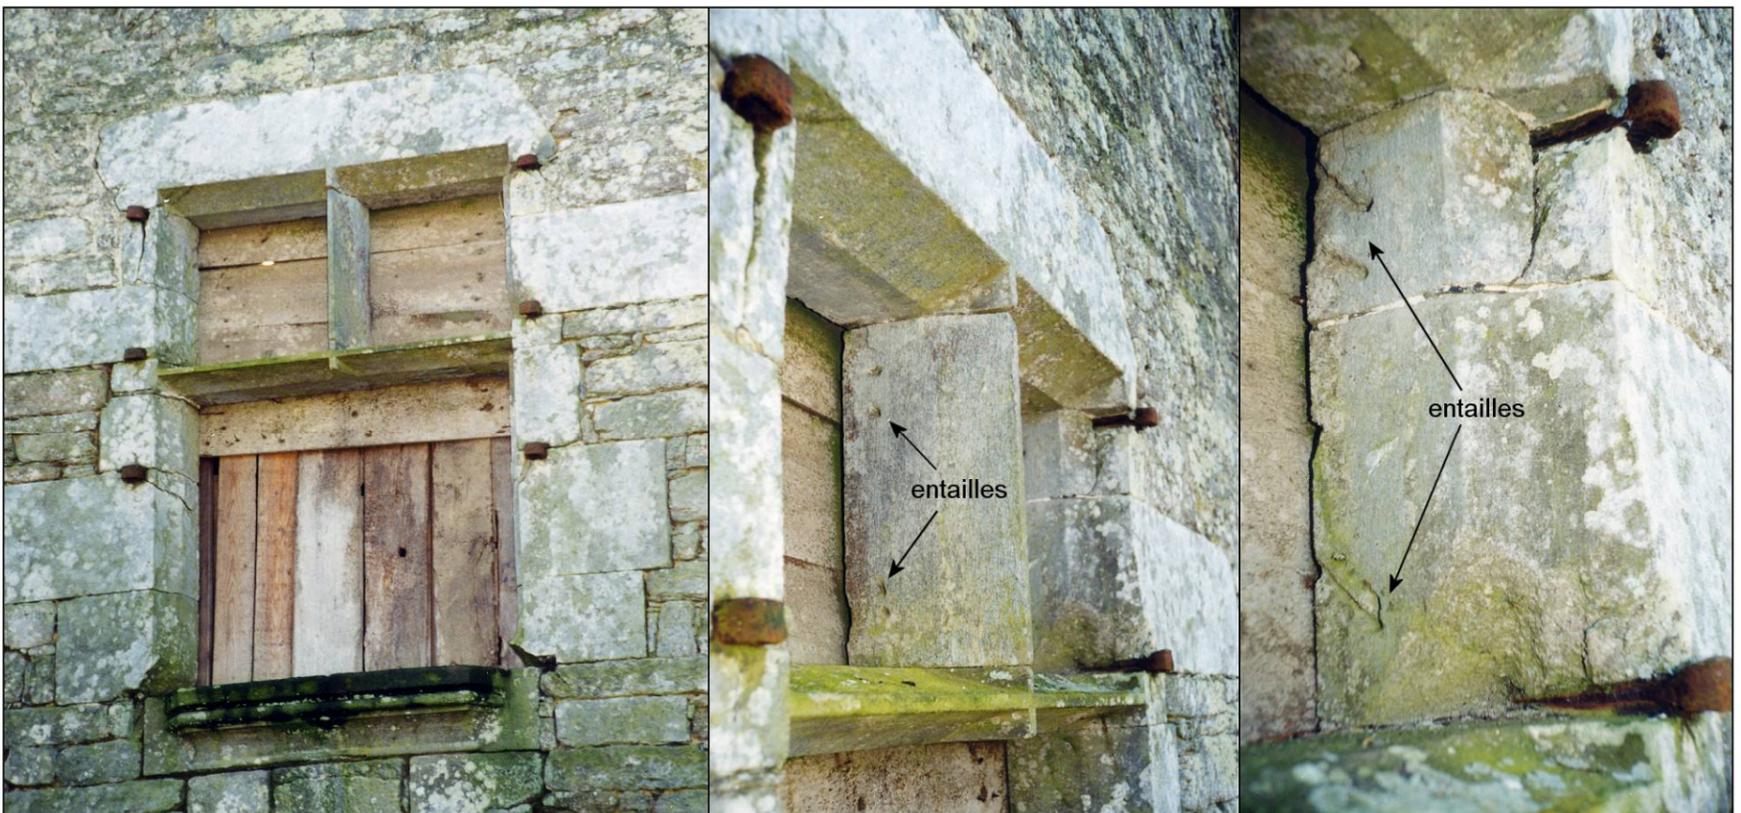
Fig. 1.2. Cléguérec (Morbihan) - Manoir de Bot-er-Barz

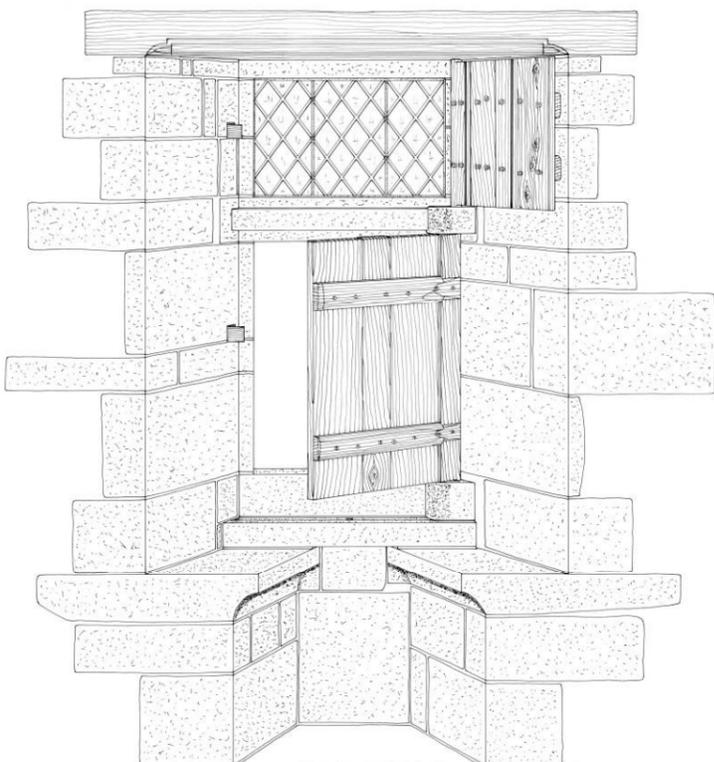
Fig. 1.3. Région de Locminé (Morbihan)
Manoir (étude n°56005)
Restitution (hors grille extérieure)
